## UNTERSUCHUNGSBERICHT

### FLUGUNFALL MIT DEM Motorflugzeug Type Cirrus SR22

am 26.09.2012  
um ca. 07:18 Uhr UTC am  
Flughafen Wien Schwechat,  
Bezirk Schwechat, Niederösterreich

GZ. BMVIT-85.185/0001-IV/BAV/UUB/LF/2012

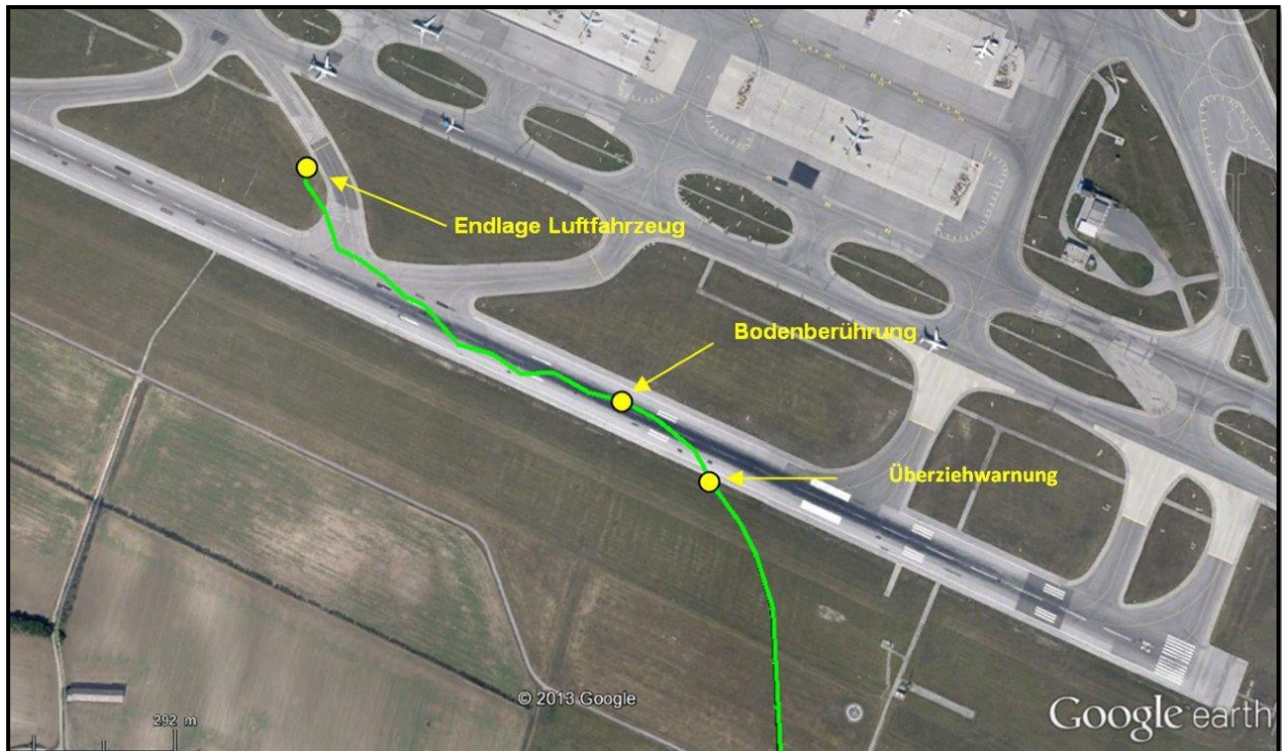
Um 07:17:49 Uhr, ca. 900 Meter südlich der Piste 29, in einer Flughöhe von ca. 78 Meter AGL und einer angezeigten Geschwindigkeit von ca. 101 Knoten (KIAS) begann der Pilot mit dem Einleiten einer Anflugkurve nach links in Pistenrichtung.

Um 07:18:06, steuerte der Pilot das Luftfahrzeug mit einem Steuerkurs von ca. 310° und einer Querlage von ca. 35° bei einer angezeigten Geschwindigkeit von ca. 85 Knoten (KIAS) und einer Flughöhe von ca. 18 Meter AGL. Das Luftfahrzeug befand sich ca. 30 Meter südlich der Mittellinie der Piste 29 als die visuelle Überziehwarnung erschien und die akustische Überziehwarnung des Luftfahrzeuges um 07:18:06 Uhr das erste Mal ertönte. Um 07:18:09 Uhr, ca. 5 Meter AGL und einer angezeigten Geschwindigkeit von ca. 85 Knoten (KIAS), erreichte das Luftfahrzeug ca. 49° Querlage nach links. Der Pilot erhöhte unmittelbar nach Ertönen der akustischen Überziehwarnung die Leistung des Triebwerkes von ca. 12% auf ca. 63%. Um 07:18:10 Uhr kam es zu einer ersten Berührung auf der Piste der linken Tragflächenspitze sowie des linken Hauptfahrwerks. Aufgrund der erhöhten Triebwerksleistung und gleichzeitigem Ziehen des Höhenruders durch den Piloten hob das Luftfahrzeug wieder ab um wenige Augenblicke später um 07:18:14 Uhr mit einer Querlage von ca. 8° nach rechts und einer angezeigten Geschwindigkeit von ca. 66 Knoten (KIAS) erneut auf der Piste aufzusetzen.

© Google Earth Darstellung des Anfluges auf den Flughafen Wien Schwechat basierend auf den ausgelesenen RDM-Daten

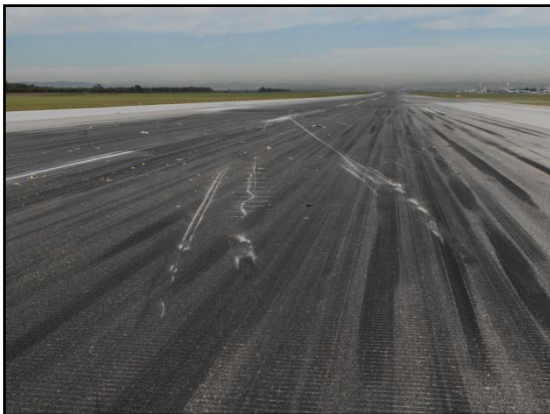
Dabei berührten die rechte Tragflächenspitze, das rechte Hauptfahrwerk, das Bugfahrwerk und der Propeller die Piste hart. Das Luftfahrzeug schlitterte über die Piste und kam nahe dem Rollweg A5 im Sicherheitsstreifen der Piste 29 zum Stillstand. Das Luftfahrzeug drehte sich dabei ca. 180° um die Hochachse. In Endlage wies die Längsachse nun einen Steuerkurs von ca. 116° auf. Der Pilot und die drei Passagiere konnten das Luftfahrzeug noch vor dem Eintreffen der Rettungskräfte selbstständig und unverletzt verlassen.

Die ersten Luftfahrzeugteile konnten ca. 700 Meter westnordwestlich der Pistenschwelle 29 aufgefunden werden. Die Verteilung der Teile erstreckte sich bis zur Luftfahrzeugendlage nahe dem Rollweg A5 teilweise über die gesamte Pistenbreite. Am Luftfahrzeug waren das linke Hauptfahrwerk sowie das Bugrad aus deren Verankerungen gerissen, das rechte Hauptfahrwerk wies eine starke Deformation in Richtung der rechten Tragflächenspitze auf. Zwei Blätter des Luftfahrzeugpropellers waren bei ca. zwei Drittel der Blattlänge, das dritte Blatt war direkt an dessen Blattwurzel abgerissen. An beiden Tragflächenenden konnten Schleifspuren sowie Risse festgestellt werden. Die Querruder sowie Landeklappenbeschläge der linken Tragfläche wiesen Biegungen nach rechts, in Richtung Luftfahrzeugrumpf auf. Auf der Luftfahrzeugrumpfunterseite konnten Schleifspuren von der Propellernarbe bis zu den Tragflächenhinterkanten festgestellt werden. In beiden Tanks befand sich Treibstoff.

Verteilung der Wrack Teile Start/Landebahn 29

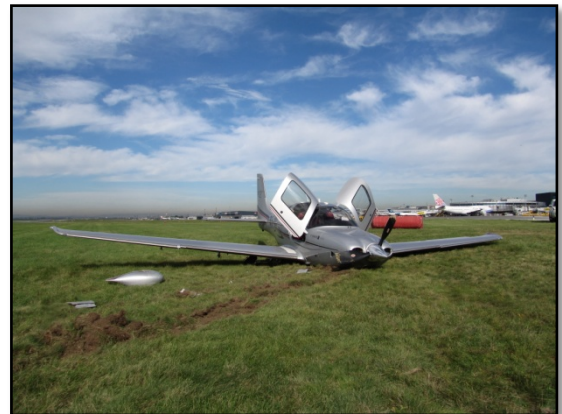
Die Unfallstelle befand sich ca. 700 m in westnordwestlicher Richtung von der Pistenchwelle 29 entfernt. Die Endlage des Luftfahrzeuges war unmittelbar neben dem Rollweg A5, innerhalb des Sicherheitsstreifens der Piste 29.

Endlage Wrack nahe dem Rollweg A5
