# Abschlussbericht

Unfall mit dem Heißluftballon der Type Schröder Fire Balloons G60/24,  
am 12.11.2022, um ca. 09:46 Uhr UTC, nahe Kirchsschlag,  
Gemeinde Kirchsschlag, A-2860, Kirchsschlag, Bundesland Niederösterreich  
GZ: 2023-0.282.204

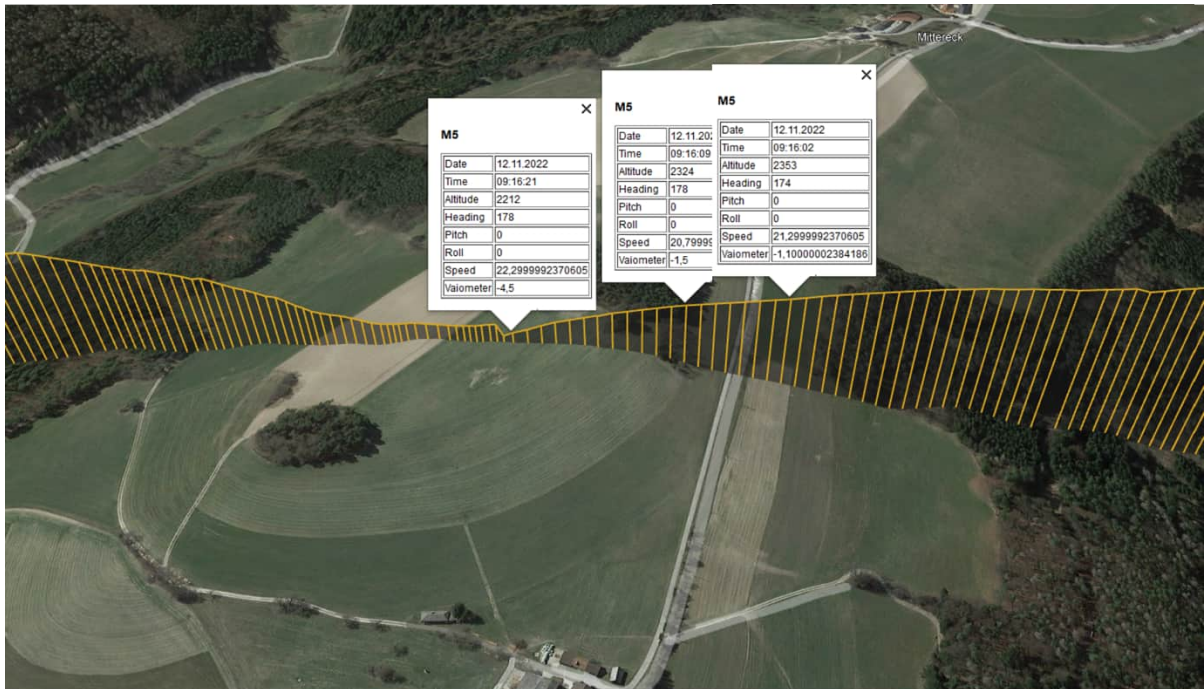
Abbildung 3 Fahrtverlauf und Sinken des Ballons kurz vor dem ersten Bodenkontakt

Ab Beginn des Landevorganges hatte der Ballon eine Fahrtgeschwindigkeit von ca. 21 kt und eine Sinkrate von -1,5 m/s, mit steigender Tendenz auf -4,5 m/s (siehe Abbildung 3).

Der Pilot sagte aus, dass er alle drei Brenner voll betätigt hatte, um das rasche Sinken zu bremsen. Beim ersten Bodenkontakt hatte der Ballon eine Fahrtgeschwindigkeit von ca. 22 kt und eine Sinkrate von ca. -4,5 m/s (siehe Abbildung 4). Laut Aussage des Piloten, habe er sich dazu entschieden nicht landen zu wollen.

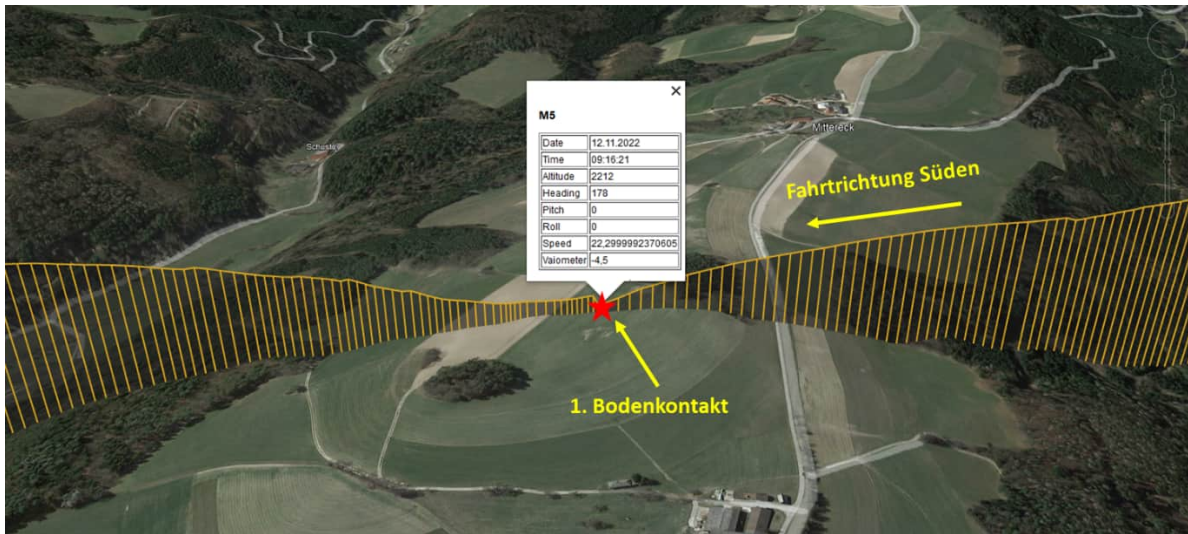
Abbildung 4 Erster Bodenkontakt des Ballons zwischen Untereck und Mittereck auf der Anhöhe in 664m MSL

Durch die hohe Fahrt- und Sinkgeschwindigkeit wurden beim ersten Bodenkontakt drei Passagiere und der Pilot aus dem Korb geschleudert. Der Pilot hatte zum Zeitpunkt des Unfalles das für den Landevorgang vorgeschriebene Pilot Restraint (Sicherheitsgurt, der mit dem Ballonkorb verbunden ist) nicht angelegt.

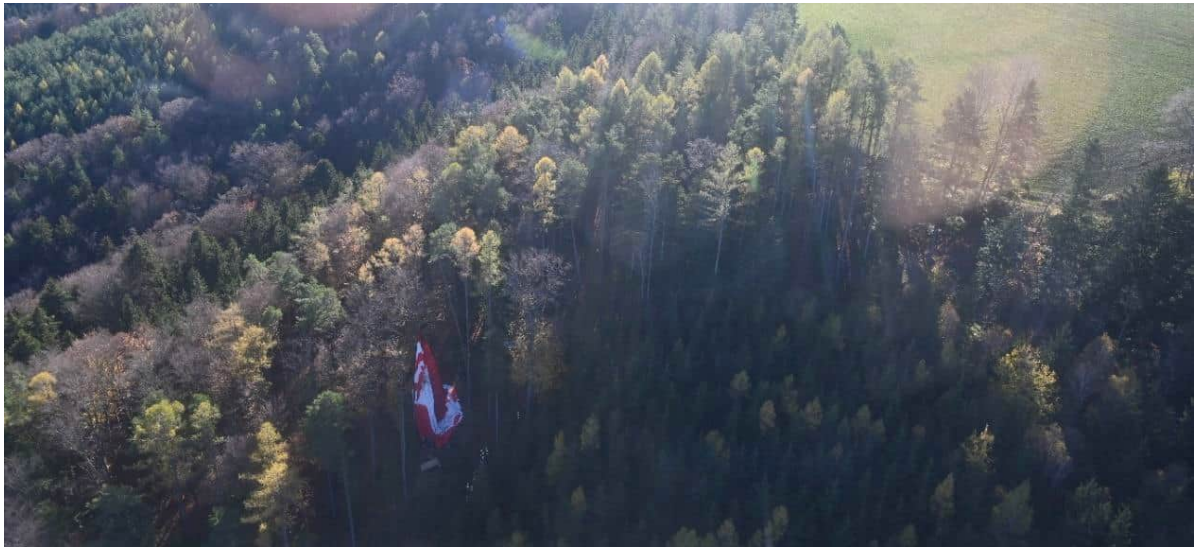
Abbildung 6 Luftbildaufnahme der zweiten Unfallstelle/Endlage bei Untereck

Der weitere Fahrtverlauf erstreckte sich über eine Distanz von ca. 1,8 km. Während der Fahrt berührte der Korb einen Baum. Durch diese Berührung driftete der Ballon den Hang oberhalb von Thalbach entlang. Im Bereich des Kainzerwaldes erfolgte der zweite Bodenkontakt mit einem sanften Aufsetzen des Korbes. Dabei verfring sich die Ballonhülle in den Bäumen (siehe Abbildung 6 und 8).

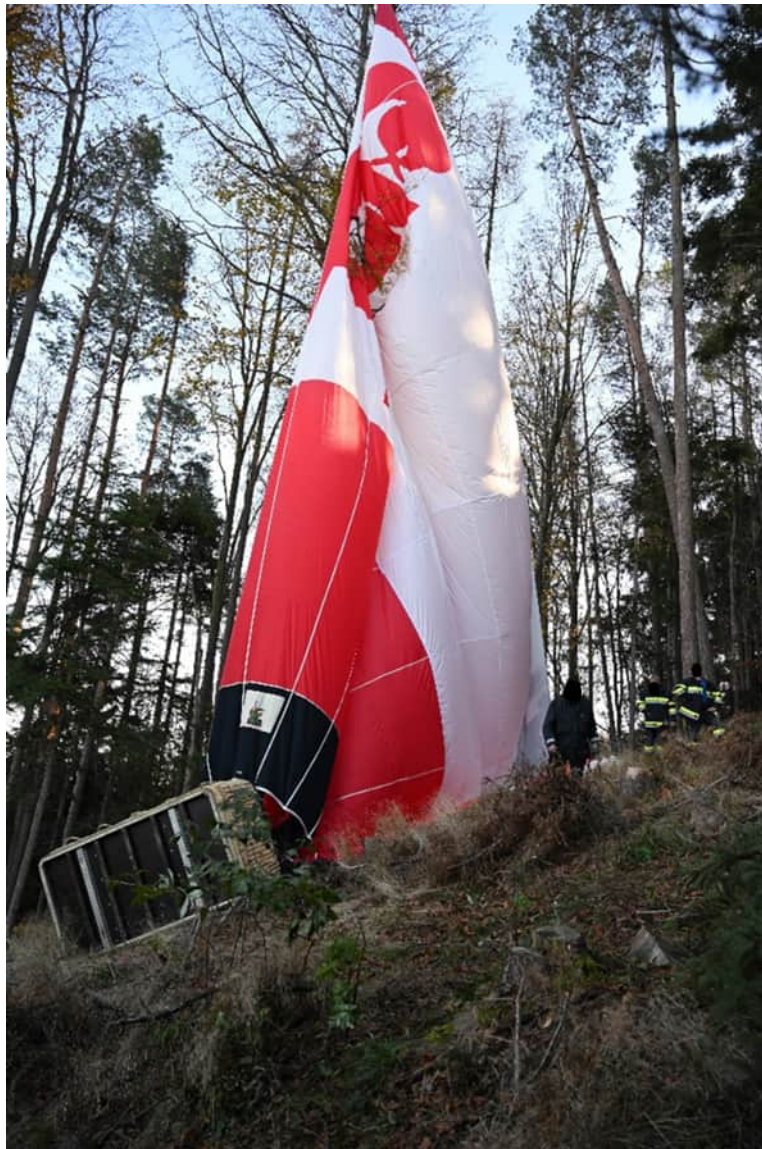
Abbildung 8 Endlage des Ballons im Kainzwald bei Untereck

An der Ballonhülle entstand ein erheblicher Schaden. Am Korb war das Leder bei der Einstiegstelle gerissen und der Brennerrahmen wurde verbogen.

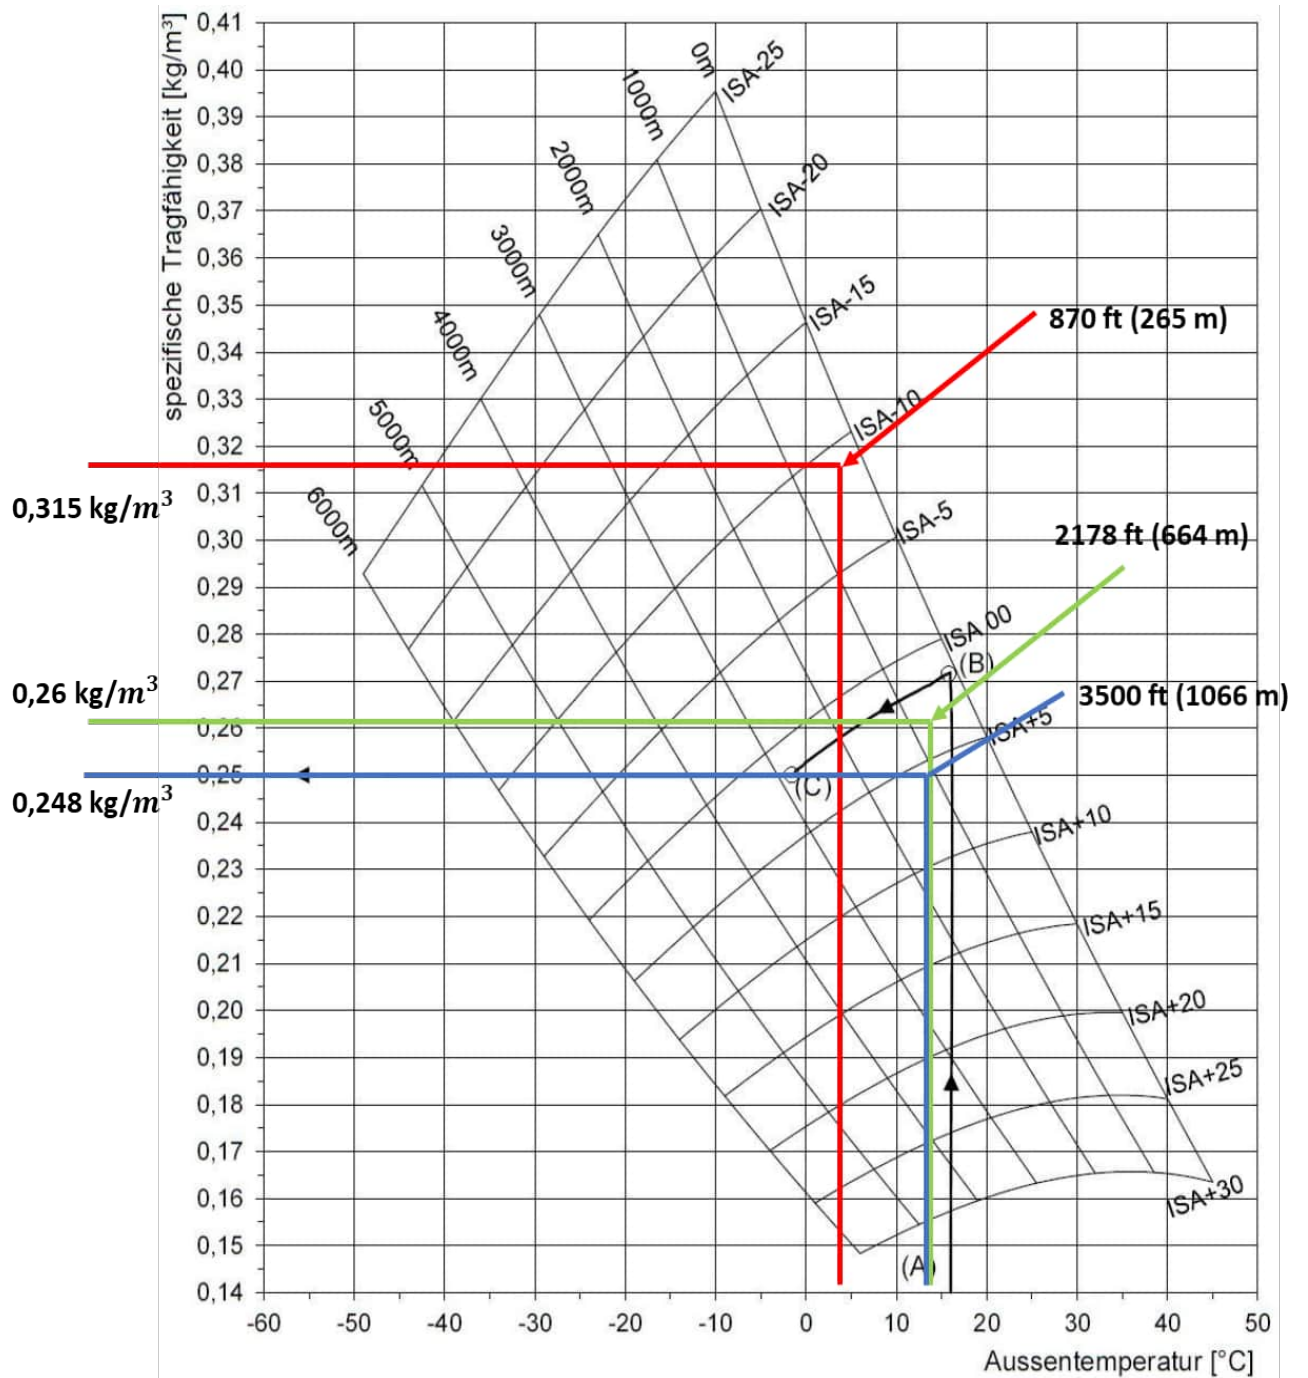
Abbildung 9 Diagramm zur Ermittlung der spezifischen Tragfähigkeit einer geplanten Ballonfahrt

Bei der rot eingezeichneten Linie (siehe Abbildung 9) wurde eine Außentemperatur am Startplatz von 5 °C in einer Höhe von 870 ft MSL (265 m) angenommen. Die spezifische Tragfähigkeit ergibt einen Wert von 0,315 kg/m<sup>3</sup>. Für den gegenständlichen Ballon beträgt daher die maximale Abflugmasse 1860 kg (siehe Abbildung 10).

Bei der blau eingezeichneten Linie (siehe Abbildung 9) wurde eine Außentemperatur von 14°C in einer maximalen Flughöhe von 3500 ft MSL angenommen. Die spezifische Tragfähigkeit ergibt einen Wert von 0,248 kg/m<sup>3</sup>. Für den gegenständlichen Ballon beträgt daher die maximale Abflugmasse ca. 1490 kg (siehe Abbildung 10). Bei der Berechnung wurde der ungefähre Gasverbrauch miteinbezogen.

Bei der grün eingezeichneten Linie (siehe Abbildung 9) wurde eine Außentemperatur am Landeplatz/Unfallort von 15 °C (Inversion) in einer Höhe von 2178 ft MSL (664 m) angenommen. Die spezifische Tragfähigkeit ergibt einen Wert von 0,26 kg/m<sup>3</sup>. Für den gegenständlichen Ballon beträgt daher die maximale Landemasse 1560 kg (siehe Abbildung 10). Bei der Berechnung wurde der ungefähre Gasverbrauch miteinbezogen.

In Tabelle 4 sind die ermittelten aktuellen Massen beim Start, in der größten Höhe und bei der Landung zusammengefasst und werden den maximal zulässigen Massen (100 °C internal Temperature) sowie der Hüllentemperatur im Schwebeflug gegenübergestellt. Daraus ist ersichtlich, dass der Ballon in jeder Flugphase hinsichtlich Beladung innerhalb der Betriebsgrenzen betrieben wurde.

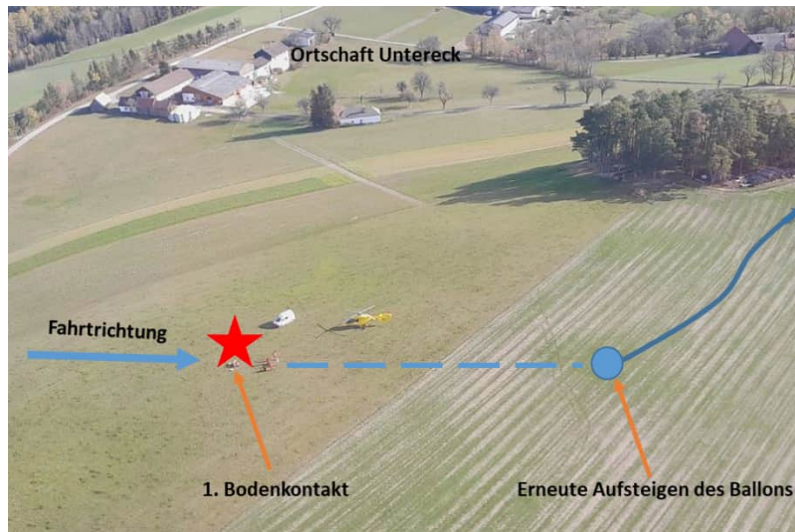
Abbildung 14 Erster Bodenkontakt bei Untereck

Da die Fahrt zur Landestelle bereits mit hoher Sinkgeschwindigkeit von ca. 4,5 m/s und hoher Fahrtgeschwindigkeit von ca. 42 km/h erfolgte, setzte der Ballon mit einer berechneten Geschwindigkeit von ca. 43 km/h auf. Der Korb prallte in Fahrtrichtung mit der rechten Ecke, der Breitseite des Korbes, am Boden auf. Dabei wurden drei Passagiere sowie der Pilot aus dem Korb geschleudert. Durch die Nichtbetätigung des Schnellentleerungsventiles und den deutlichen Verlust an Masse im Korb, schliff der Korb ca. 50 m über den Boden weiter, bis er sich schlussendlich wieder aufrichtete und vom Boden abhob. Zu diesem Zeitpunkt befanden sich noch fünf Passagiere im Korb. Der Ballon driftete führungslos in Richtung Süden ab (Abbildung 14).

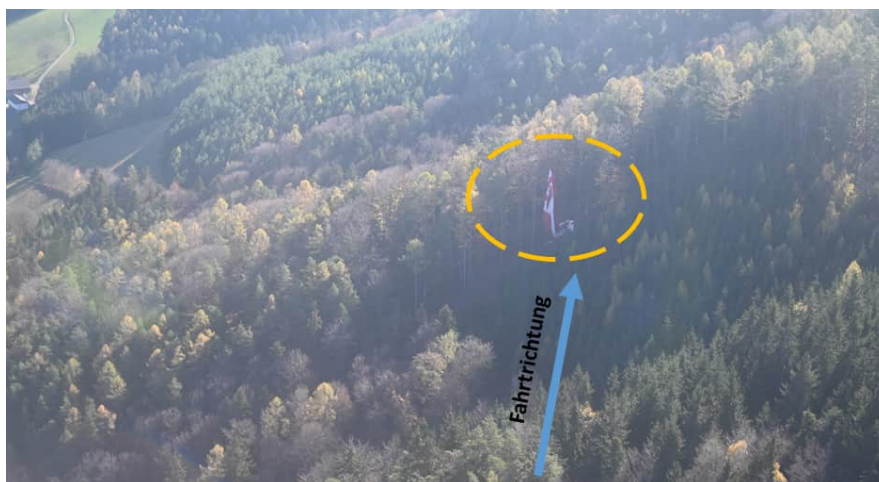
Abbildung 15 Luftbildaufnahme des zweiten Bodenkontakts

Nach etwa vier Minuten und einer Fahrtstrecke von 1,8 km berührte der Ballon mit dem Korb einen Baum im Waldgebiet oberhalb von Thalbach. Dadurch driftete der Ballon entlang des bewaldeten Hanges weiter ab. Nach ca. zwei weiteren Fahrtminuten verfiel sich der Ballon in den Baumgruppen und setzte mit den übrigen Passagieren an Bord in einer Waldlichtung im Hang auf (siehe Abbildung 15). Die verbliebenen Passagiere konnten aussteigen und begaben sich zu einem nahegelegenen Waldweg.

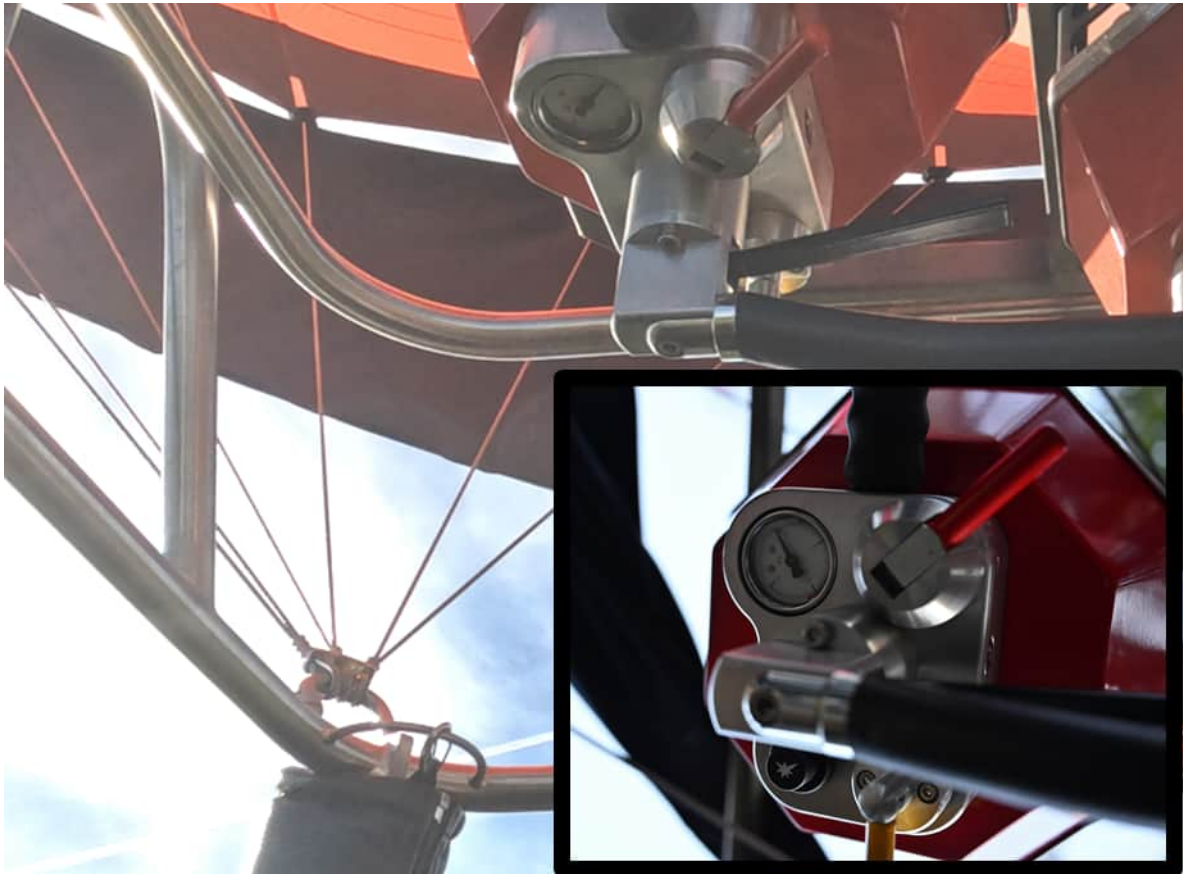
Abbildung 16 Manometer der Brenner kurz vor dem Unfall

Wenn man die Stellung der Zeiger vergleicht (Abbildung 16), erkennt man am Brenner einen Druck von min. 4 bar. Dieser Druck ist laut Flughandbuch des Herstellers im ordnungsgemäßen Bereich.

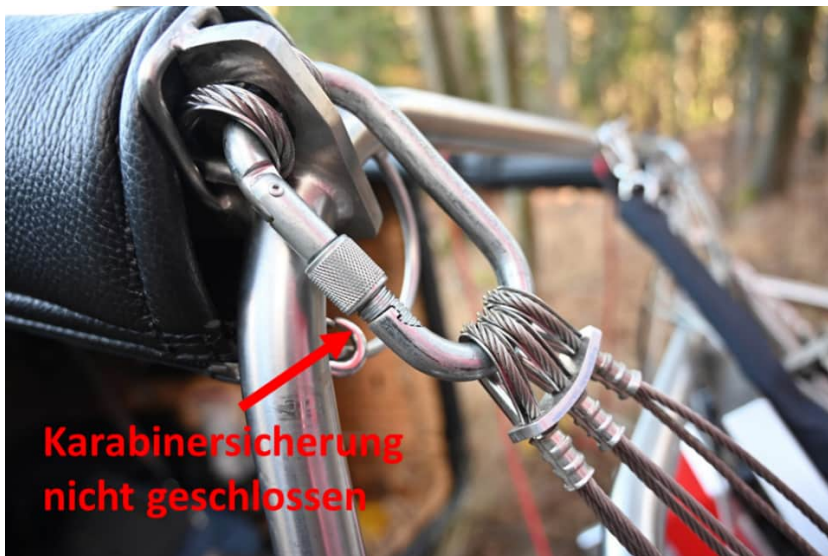
Abbildung 20 Befestigung Ballonhülle mit Brennerrahmen und nicht gesicherter Karabiner

Während den Erhebungen der SUB an der Unfallstelle wurde festgestellt, dass einer der vier Karabiner zwar verschlossen aber nicht gesichert war. Dieser verbindet die Ballonhülle mit dem Korb.

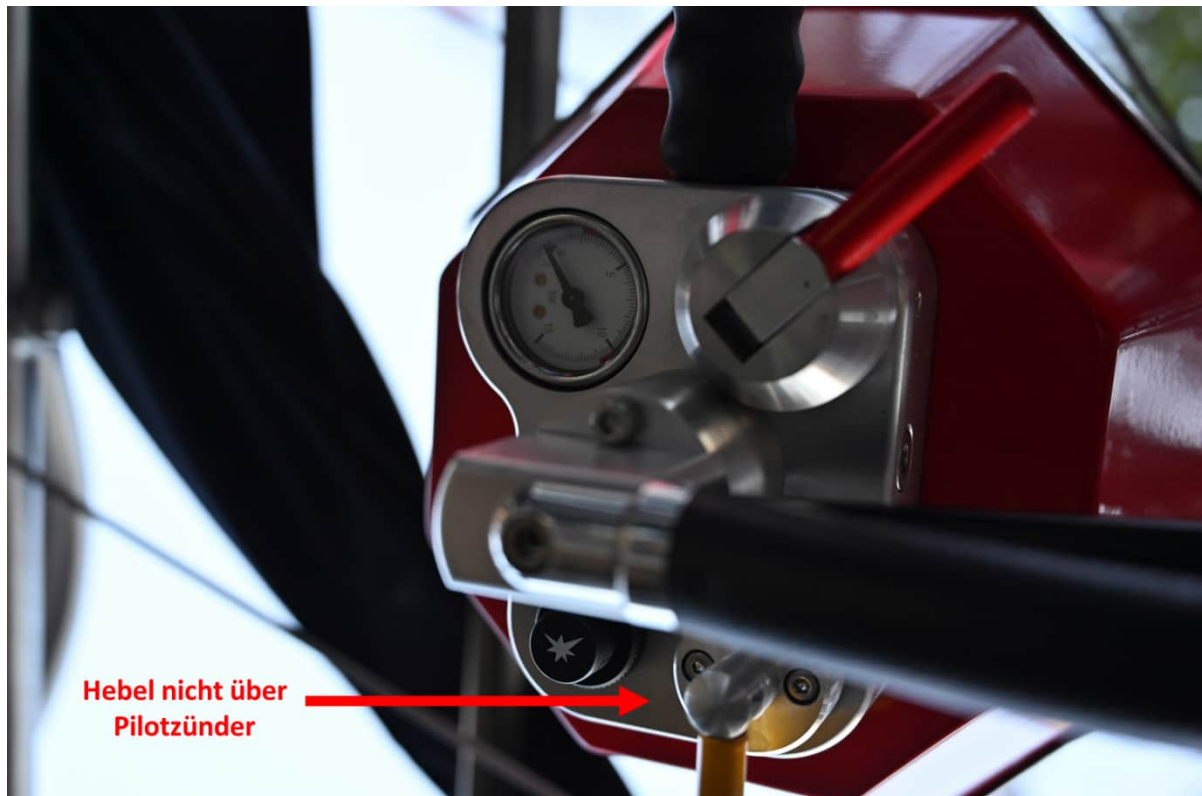
Abbildung 22 Hebelstellung der Pilotflamme (Gelb)

Die Hebel (Gelb) der Pilotflammen waren nicht geschlossen (siehe Abbildung 22). Die Hebelstellung muss so ausgeführt sein, dass die Hebel über den Pilotzünder reichen. Im Flughandbuch von Schröder im Kapitel E.5 Fahrtbetrieb auf Seite 85 (Abstiege zur Landung) ist dies wie folgt beschrieben: „Die Pilotflammenventile sind unmittelbar vor dem Aufsetzen zu schließen“.
