Untersuchungsbericht

Mangelhafte Sicherung der EK km 253,832 zwischen Bf Thalheim-Pöls und
Bf Unzmarkt am 17. März 2017

GZ.: BMVIT-795.385-IV/SUB/SCH/2017

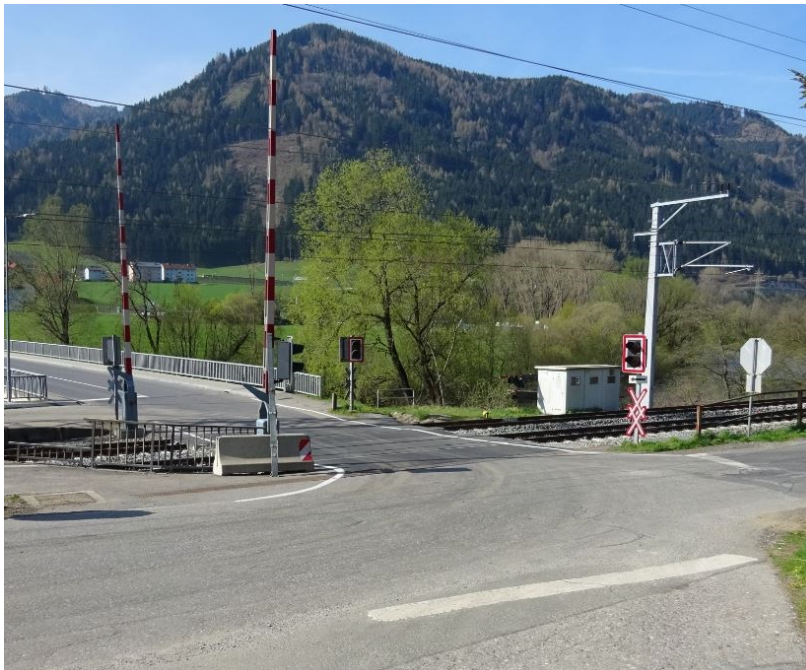
Abbildung 4: Signalzeichen der EK

Die Abbildung 4 zeigt die Anordnung der fünf Signalgeber und der vier Andreaskreuze. Die vier doppelten Andreaskreuze befinden sich auf dem unteren Teil der Trägerkonstruktionen

der Signalgeber. Auf der linken südlichen Ecke (Seitenangabe gem. Fahrtrichtung der Straßenfahrzeuge) der EK befinden sich auf dem Träger zwei Signalgeber Rücken an Rücken (Rücklicht).

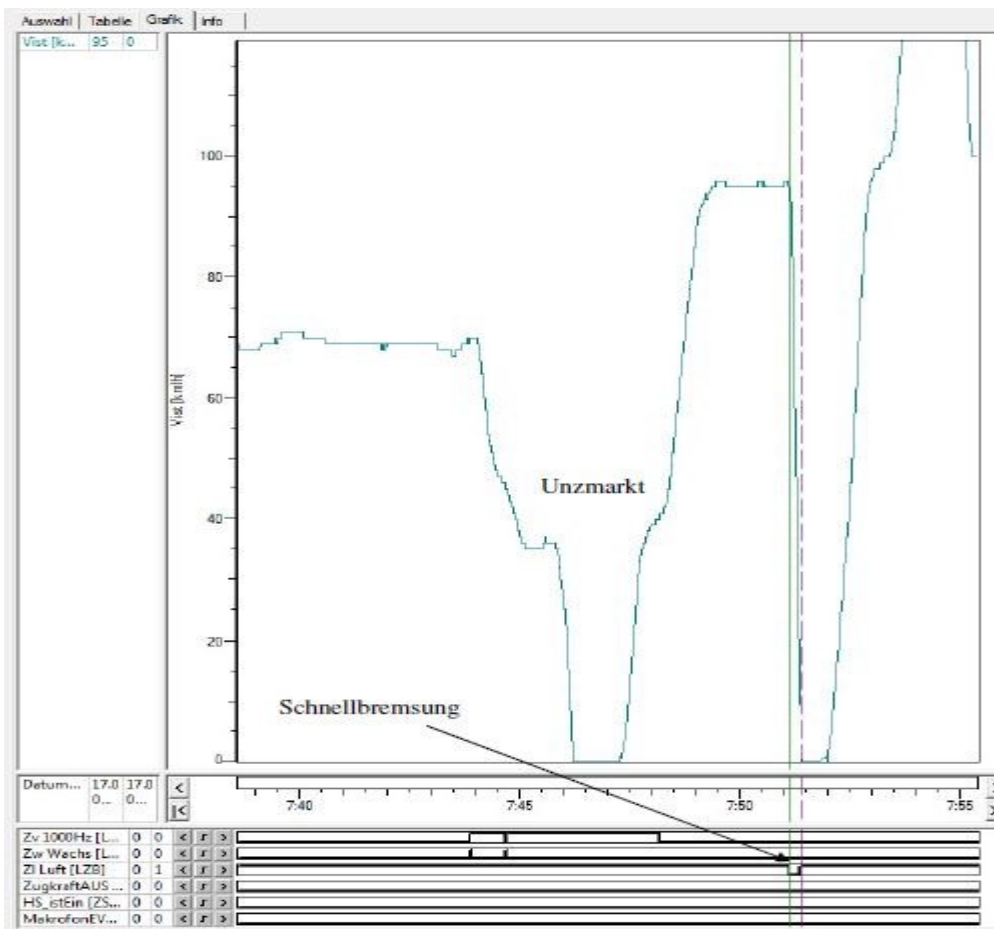
Abbildung 9: Auswertung der Registriereinrichtung des Z 532

Die Auswertung des Fahrtenschreibers (8090.736) des Z 532 durch das DU vom 07. April 2017 liegt der SUB in grafischer und tabellarischer Darstellung vor. Aus dieser Auswertung geht hervor, dass die Schnellbremsung um 07:51:07 Uhr (entspricht lokaler Zeit 08:51:07 Uhr) bei einer Geschwindigkeit von 95 km/h eingeleitet wurde. Um 08:51:24 Uhr kam der Zug zum Stillstand. Der Bremsweg wird mit 260 m ausgewiesen. Bei der EK km 253,832 hatte der Zug eine Geschwindigkeit von 87 km/h. Die Auswertung zeigt, dass das Makrofon vor der EK km 253,832 nicht zum Einsatz gekommen ist.

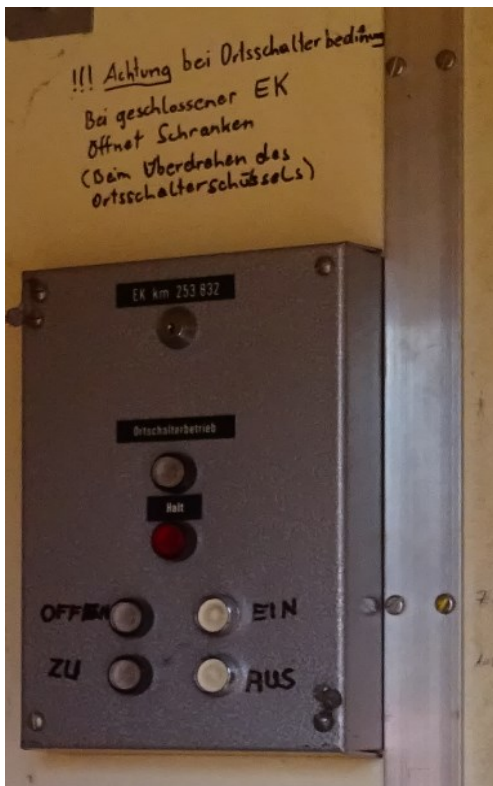
Abbildung 12: Ortschalter

Die Bemusterung der technischen Betriebsmittel im Zuge der Untersuchung des Vorfalles ergab einen Mangel unter Bezugnahme auf die europäischen Normen bei der Anlagenkennzeichnung des Ortschalters, welcher jedoch keine Kausalität zum Vorfall hat. Zu beanstanden ist sowohl die Ausführung der Kennzeichnung als auch die Aufbauart der Kennzeichnung selbst. Die einschlägigen EN Normen, wie beispielsweise die EN 60204, fordern eine dauerhafte Lesbarkeit der Kennzeichnung. Das ist bei der beanstandeten Anlage aufgrund der partiellen Ausführung der Kennzeichnung durch einen dicken Farbstift nicht gegeben. Des Weiteren ist anzumerken, dass bei der Kennzeichnung der von einschlägigen Normen geforderte Funktionsaspekt und Ortsaspekt nicht durchgehend gegeben ist. Diesbezüglich wird beispielsweise auf die EN 81346 verwiesen. Störend im Betrieb ist das Fehlen der normengerechten Kennzeichnung vor allem beim Betriebsartenwahlschalter, der als Schlüsselschalter ausgeführt ist.
