UNTERSUCHUNGSBERICHT

UNFALL mit dem Motorsegler Type HB 23/2400 Scanliner am 08.11.2015 am Flugplatz Hofkirchen (LOLH), OÖ

GZ. BMVIT-85.233/0002-IV/SUB/ZLF/2017

Sicherheitsuntersuchungsstelle des Bundes (SUB) Bereich Zivilluftfahrt

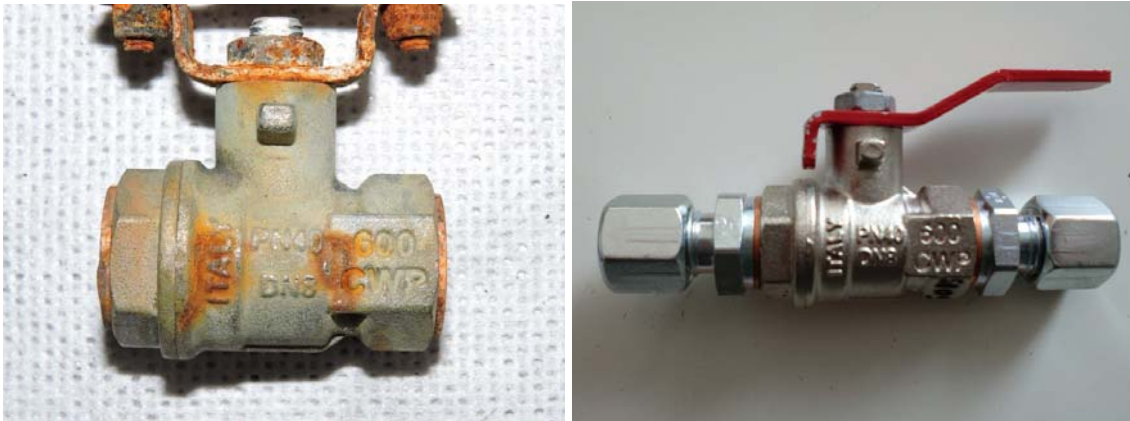
Der Brandhahn wurde anlässlich der letzten Kontrolle wegen Zeitablauf erneuert. Anstelle des Kugelventils TRUMA–VITON V8M (TBO gem. TM-HB-23/26/05: 8 Jahre) wurde das Kugelventil ARGUS Typ NK Baureihe 490, P/N 11003, S/N SA02/2014, eingebaut (TBO: nach Zustand; Abb. 1). Für das neue Kugelventil lag eine von der Fa. Scheibe-Aircraft-GmbH ausgestellte Freigabebescheinigung „*EASA-Formblatt 1*“ vor (für SF25 und SF28).

Abb. 1 Zum Zeitpunkt des Vorfalles im Motorsegler eingebauter Brandhahn (Kugelventil ohne Fertigungsnummer; Quelle: SUB); Kugelventil ARGUS Typ NK Baureihe 490 P/N 11003 (Kugelventil mit Fertigungsnummer; Quelle: Scheibe-Aircraft-GmbH)

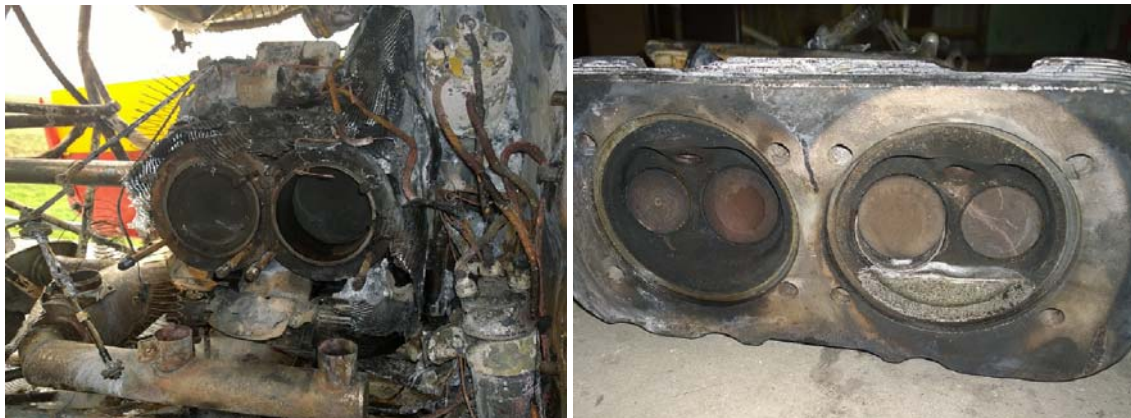
Da auf Fotos des brennenden Motorseglers eine Flammenfront im Bereich des rechten Vergasers sichtbar war, wurden die Zylinderköpfe demontiert (Abb. 2).

Am rechten Zylinderkopf 3/4, S/N 1057, wurde am Einlassventil von Zylinder 3 ein defekter Ventilsitzring vorgefunden (Abb. 2).

Abb. 2 Zustand der rechten Zylinder 3 und 4 nach Demontage des Zylinderkopfs; Zustand des rechten Zylinderkopfs 3/4, S/N 1057 (Quelle: HB-Flugtechnik GesmbH).

Ein derartiger Schaden tritt am ehesten beim Abstellen des Triebwerks ein und ist im Flug bei konstanter Motordrehzahl nicht zu erwarten.

Eine Vorschädigung des Ventilsitzrings durch falschen Kraftstoff (ROZ 95 anstelle ROZ 98) ist nicht auszuschließen.

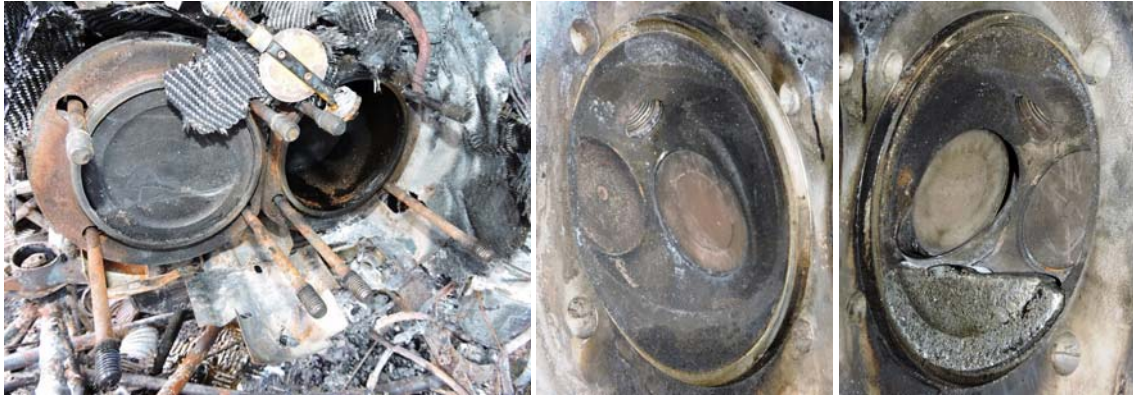
Eine sichelförmige Einschlagmarke am Kolbenboden von Zylinder 3 war nach Lage und Durchmesser dem defekten Ventilsitzring zuordenbar, der in der vorgefundenen Lage in das Material des Zylinderkopfs eingehämmert war. Der defekte Ventilsitzring blockierte das Einlassventil von Zylinder 3 beim Schließen (Abb. 3).

Durch die Öffnung des Einlassventils war Aluminiumschmelze in den Brennraum von Zylinder 3 gelangt, welche den Hohlraum zwischen Zylinderkopf und Kolben im oberen Totpunkt füllte (Abb. 3).

Abb. Kolbenboden von Zylinder 3 (links) mit sichelförmiger Einschlagmarke; intakter Ventilsitz am Zylinder 4; Aus- und Einlassventil von Zylinder 4; defekter Ventilsitzring am Einlassventil von Zylinder 3 und erkaltete Aluminiumschmelze im Hohlraum zwischen Kolbenboden von Zylinder 3 und Zylinderkopf 3/4 (Quelle: SUB).

Das raue Motorgeräusch war auf den Kontakt zwischen Kolbenboden und herausgekipptem Ventilsitzring des Einlassventils von Zylinder 3 zurückzuführen und war ein Indiz für einen Motorschaden, der bereits beim Anlassen des Motors aufgetreten sein könnte.

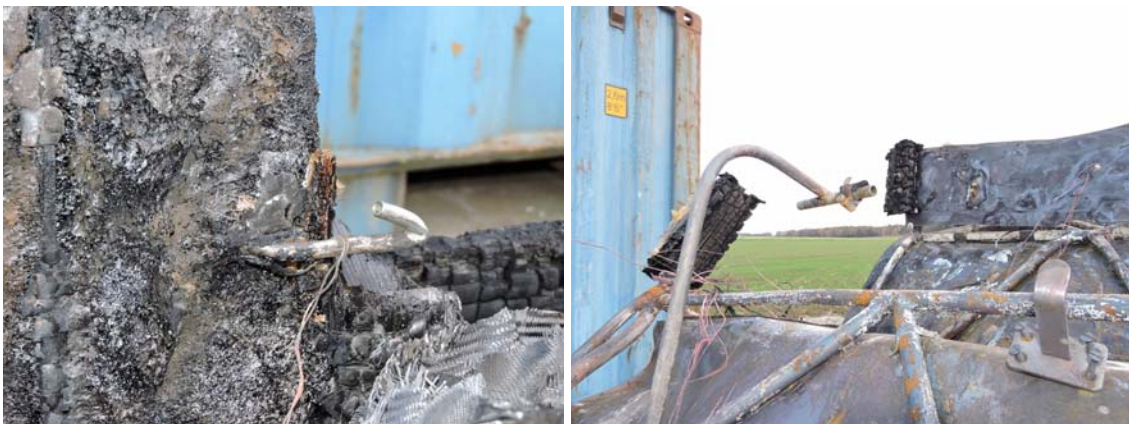
Der Brandhahn war mit dem Betätigungsgestänge kraftschlüssig verbunden und befand sich in Stellung „ZU“. Die aus Metallrohr gefertigten Kraftstoffleitungen waren am Brandhahn angeschlossen. Hinweise auf Undichtheit des Kugelventils oder lose Verschraubungen der Leitungsanschlüsse am Kugelventil wurden nicht gefunden. Die Schlauchleitungen zwischen den Metallrohrleitungen der Flügeltanks und des Brandhahns waren verbrannt bzw. die Schlauchschellen von den Metallrohrleitungen gezogen (Abb.).

Abb. 4 Kraftstoffleitung des rechten Flügeltanks; Kraftstoffsammelleitung von den Flügeltanks zum Brandhahn (Quelle: SUB).

Hinweise auf Undichtheit des Brandhahns oder lose Leitungsanschlüsse am Brandhahn liegen nicht vor.

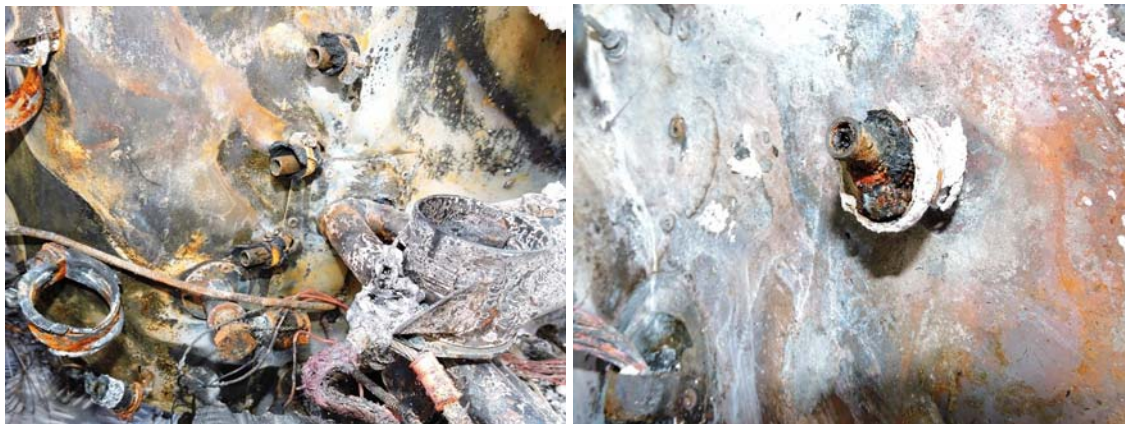
Die Schlauchleitungen zwischen dem Brandhahn und den beiden Vergasern waren verbrannt. Auf den motorraumseitigen Rohrenden der zwischen den elektrischen Kraftstoffpumpen und den Vergasern in der Kabine verlegten Metallrohrleitungen waren die Schlauchschellen vorhanden (Abb.).

Abb. 5 Schlauchschellen auf den motorraumseitigen Rohrenden der zwischen den elektrischen Kraftstoffpumpen und den Vergasern in der Kabine verlegten Metallrohrleitungen (Quelle: SUB).

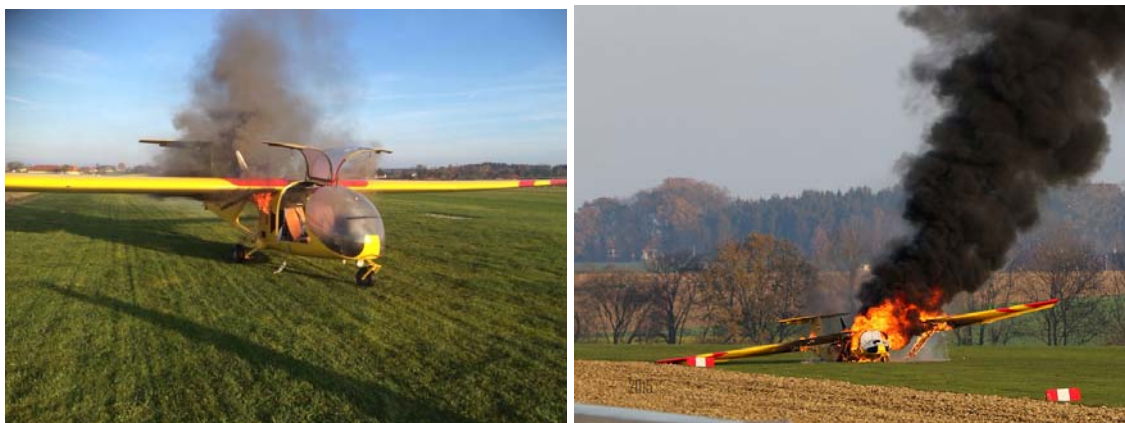
Der Brand ging von der rechten Motorraumseite aus und griff auf die beiden im Flügelmittelstück untergebrachten Kraftstofftanks über (Abb. 6).

Abb. 6 Flammenfront im Bereich des rechten Vergasers (Quelle: HB-Flugtechnik GesmbH); Motorsegler im Vollbrand (Quelle: H. B. Brditschka GmbH & Co.KG)
