## **ENTGLEISUNG ZUG 44937**

**am 24. Mai 2011**

**Österreichische Bundesbahnen  
Strecke 20501  
Wels Hbf – Staatsgrenze nächst  
Wernstein  
im Bf Schärding**

**Untersuchungsbericht**

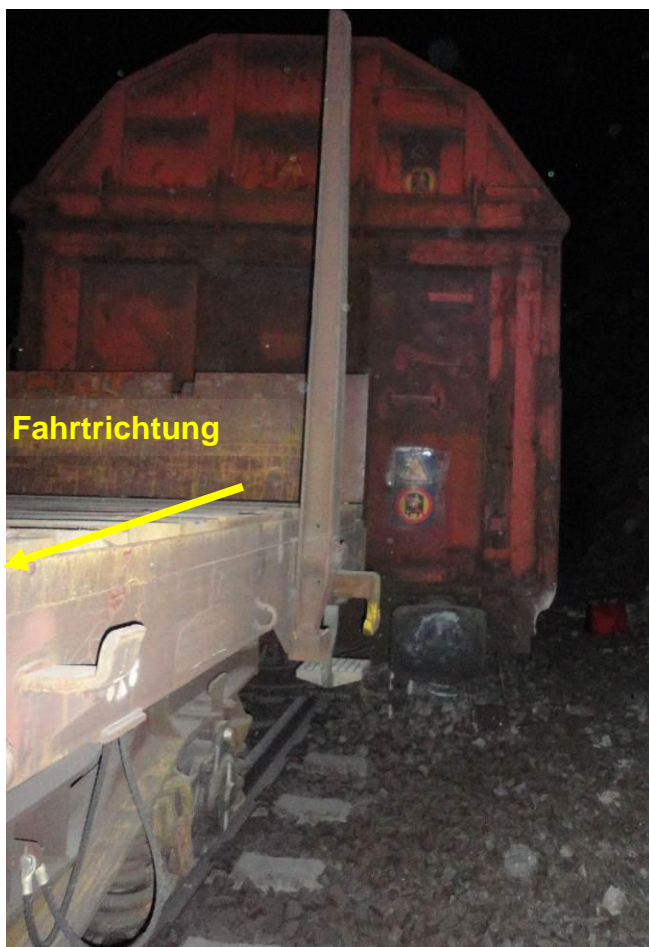
Abbildung 8 Entgleister 18. Wagen 31 80 593 1 619-6- Quelle IM

Bei der Fahrt von Z 44937 kam es zur Entgleisung des 18. Wagens mit beiden Radsätzen des vorlaufenden Drehgestells in Fahrtrichtung nach links.

Erste Entgleisungsspuren finden sich im km 60,319 (Aufsteigen der Spurkränze auf den linken Schienenstrang). Infolge eines merkbaren „ungewöhnlichen“ Rucks wurde bei Z 44937 die Traktionsleistung zurückgenommen, nach dem Öffnen des Fensters zurückgeblickt, eine Staubwolke festgestellt und eine Schnellbremsung eingeleitet. Z 44937 kam mit der Zugspitze im km 59,000 zum Stillstand.

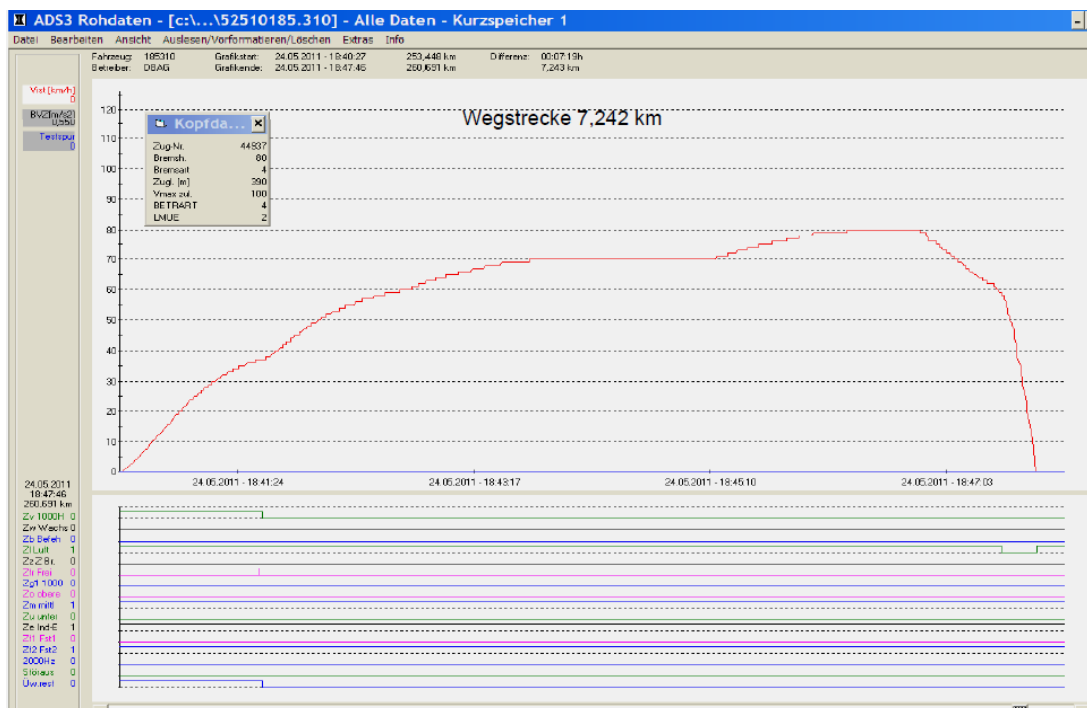
Abbildung 10 Zeitbezogene Auswertung Registriereinrichtung Tzf 185 310-0 – Quelle Traktionsleister

Die zulässige Geschwindigkeit  $v_{\max} = 80$  km/h wurde eingehalten

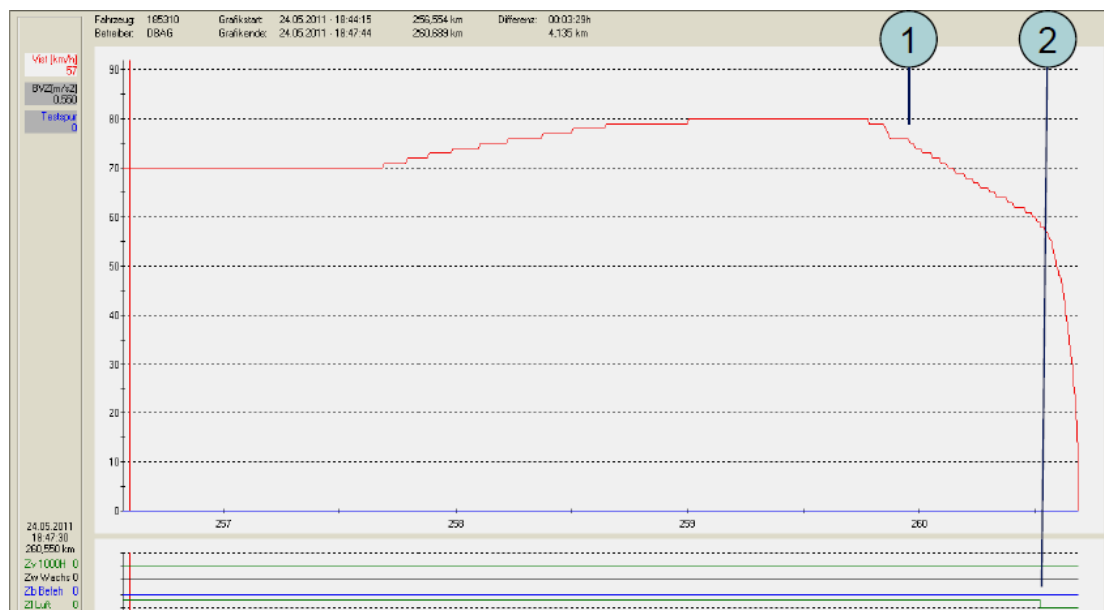
**Abbildung 11 Wegbezogene Auswertung Registriereinrichtung Tfz 185 310-0 – Quelle Traktionsleister**

- ① *Bremse bei ca.  $v = 76 \text{ km/h}$ , 747 m vor dem Stillstand.*
- ② *Schnellbremsung aktiviert bei ca.  $v = 59 \text{ km/h}$ , 165 m vor dem Stillstand.*

Stillstand des Tfz ca. km 59,000.

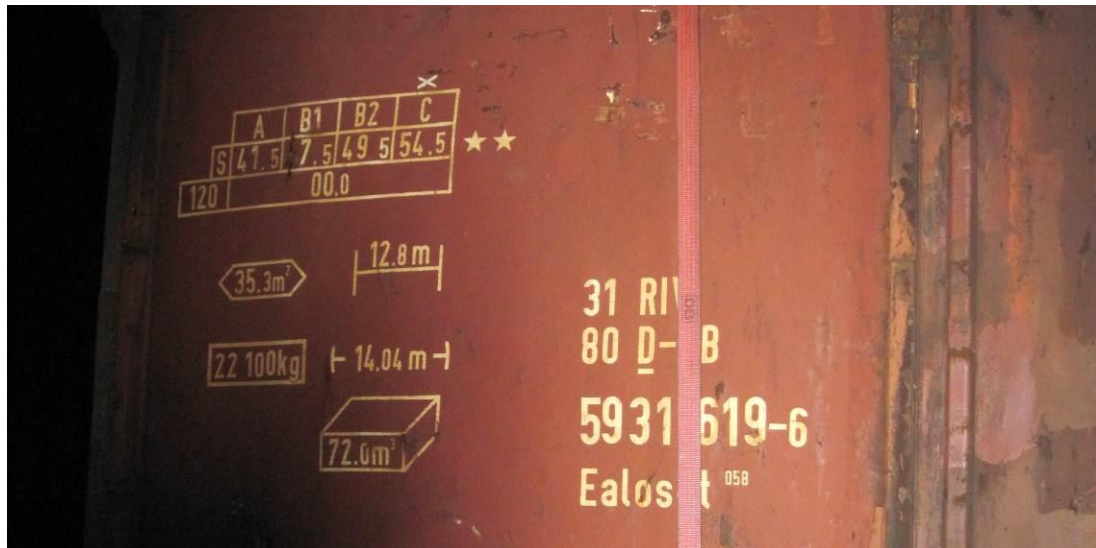
Abbildung 13 Teil der Wagenanschrift - Quelle IM

Die Erstuntersuchung durch TUE vor Ort ergab beim entgleisten Wagen Typ Ealos mit der Nummer 31 80 593 1 619-6, Ladegut 53 t Rohholz, keine augenscheinlichen Instandhaltungsmängel.

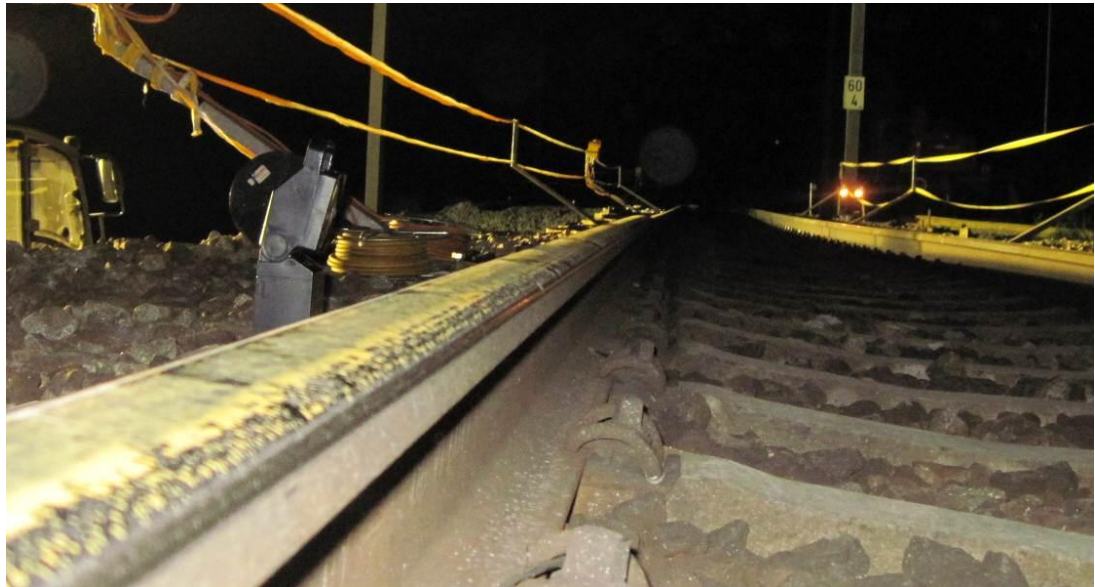
Ursache war eine bodenmechanische Setzung des Unterbaues im Bereich der geschlagenen Spundwände. Zwei zuvor verkehrende Züge hatten bereits eine Meldung bezüglich unruhiger Gleislage abgesetzt. Eine Gleissperre war nicht verfügt worden.

**Abbildung 14** Ansicht der Stelle der Gleisverwindung km 60,335 gegen Fahrtrichtung  
– Quelle IM

Nach dem Einbau der Hürterbrücken ist der Gleisrost im Bereich der Spundwand dreimal täglich auf Höhen- und Lagefehler zu kontrollieren.

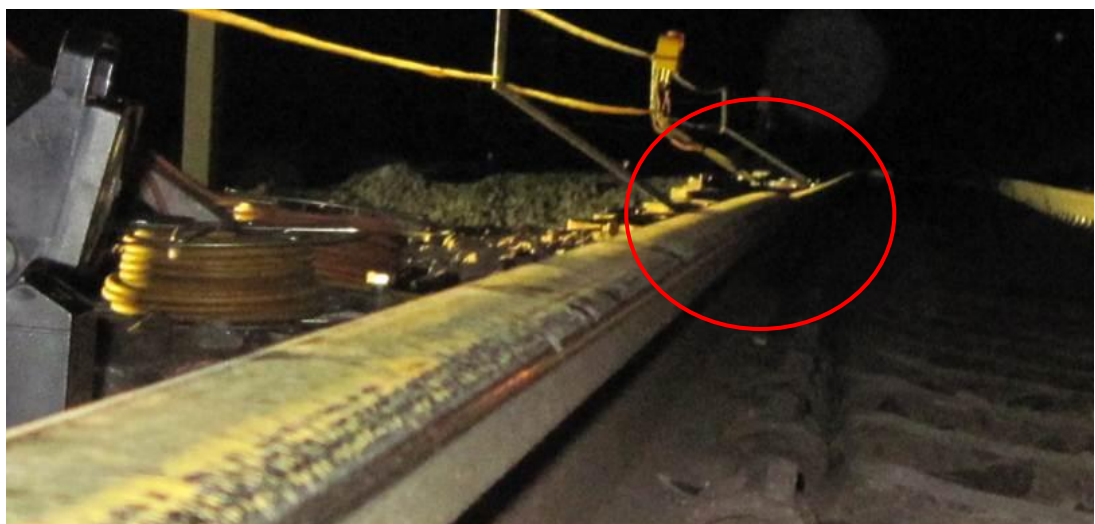
**Abbildung 15** Ansicht der Stelle der Gleisverwindung km 60,335 gegen Fahrtrichtung  
– Detail – Quelle IM

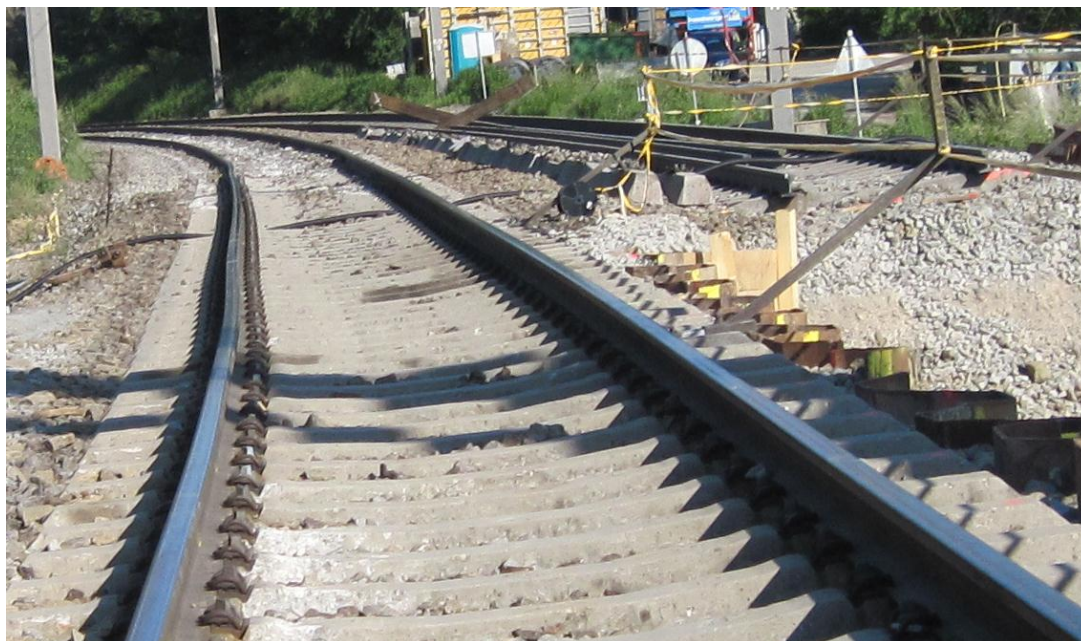
Ca. 1000 m Oberbau und sicherungstechnische Einrichtungen stark beschädigt.

Abbildung 16 Entgleisungsstelle in Fahrtrichtung Z 44937 am Folgetag – Quelle IM
