# Vereinfachter Untersuchungsbericht

Unfall mit dem Hubschrauber der Type MD 520N,  
am 01.06.2002, um ca. 08:10 Uhr UTC am Betriebsgelände eines  
Privatunternehmens, Gemeinde Ferlach, A-9170, Kärnten  
GZ.: 2023-0.247.849

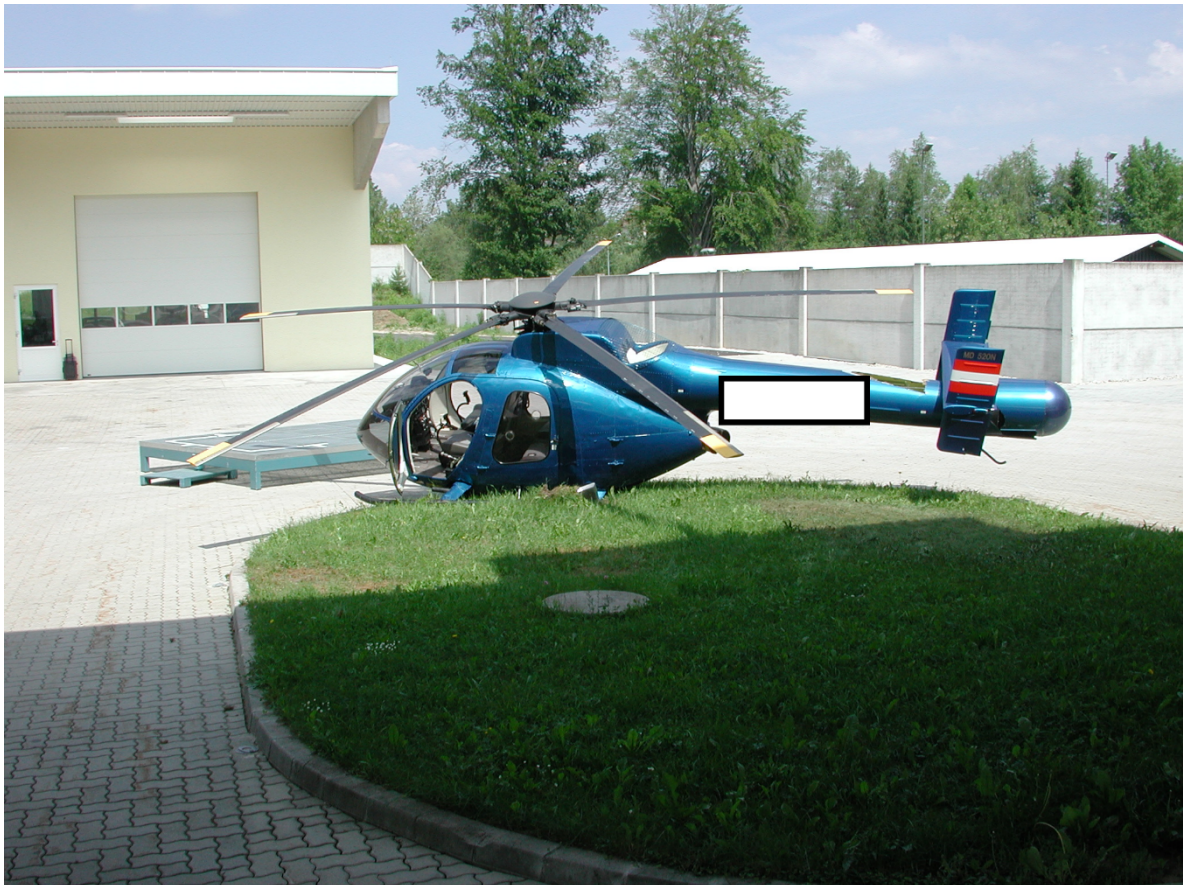
Der Hubschrauber wurde erheblich beschädigt.

Es entstanden geringe Schäden (Pflasterung, Grünfläche) auf dem Betriebsgelände des Unternehmens.

Abbildung 1: Lage des Hubschrauberwracks
