UNTERSUCHUNGSBERICHT

Sicherheitsuntersuchungsstelle des Bundes

BMVIT-795.339-IV/BAV/UUB/SCH/2013

**Kollision eines Güterzuges mit einem
stehenden Gleis-Messwagen
am 27. März 2013**

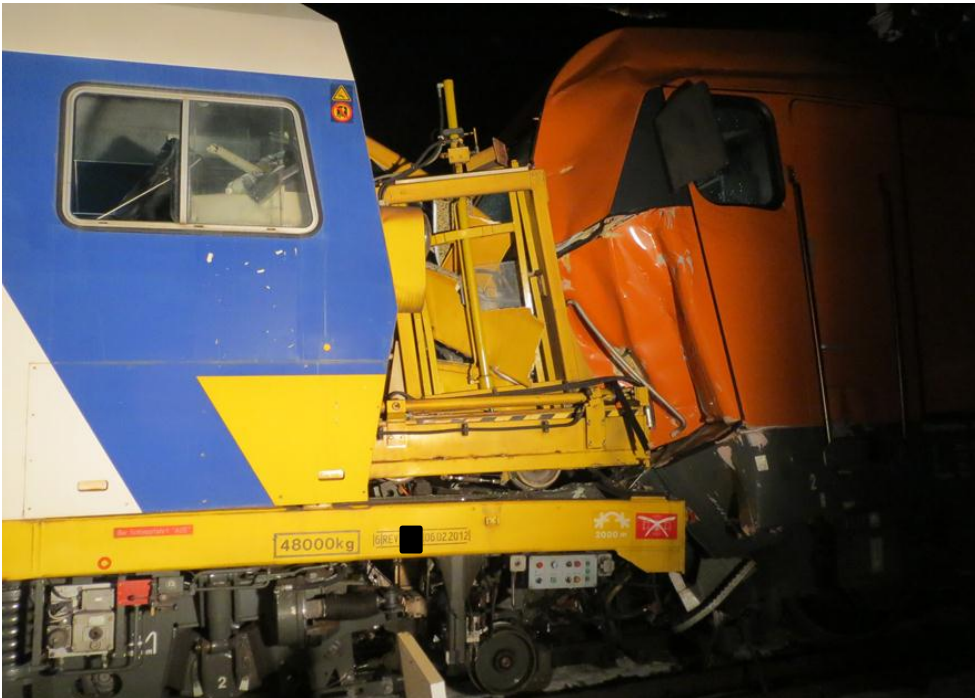
Abbildung 7 Kollidierte Fahrzeuge (Quelle IM)

Das Tzf des Güterzuges verkeilte sich im Frontbereich des SKI und schob diesen vor sich her bis zum Stillstand im km 43,480.

Es entstand ein erheblicher Sachschaden an den Fahrzeugen.

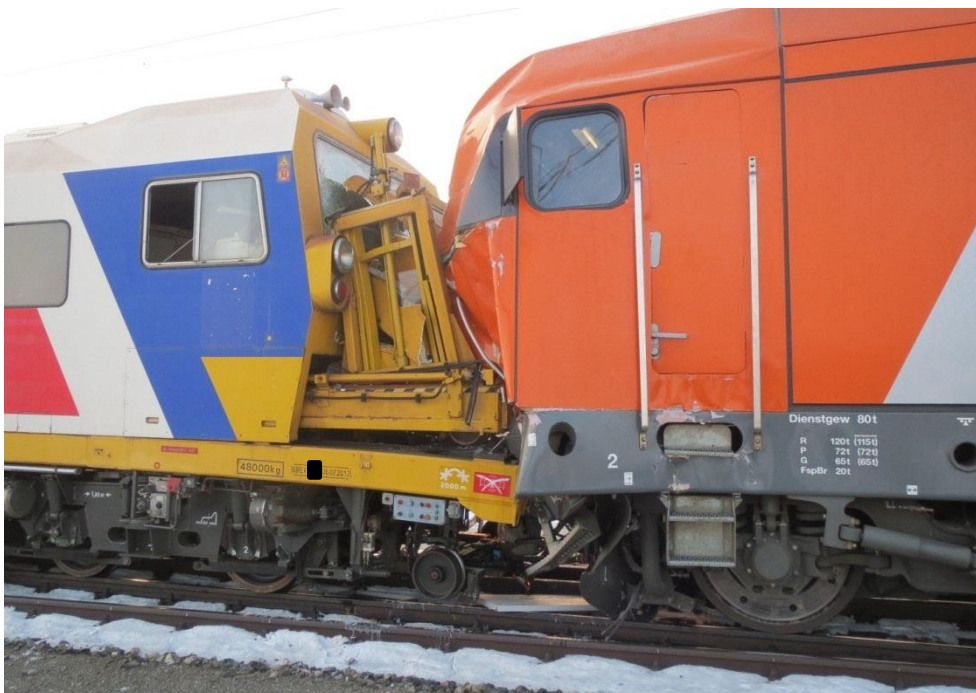
Abbildung 8 Kollidierte Fahrzeuge am Folgetag (Quelle IM)

Es kam zu keiner Entgleisung. Unmittelbar nach der Kollision kam es zu einer Zugtrennung mit Auftrennung der HLL zwischen dem Tzf und dem erstgereihten Wagen im Zugverband (km 43,800). Der abgetrennte Wagenzug kam im km 43,600 zum Stillstand.

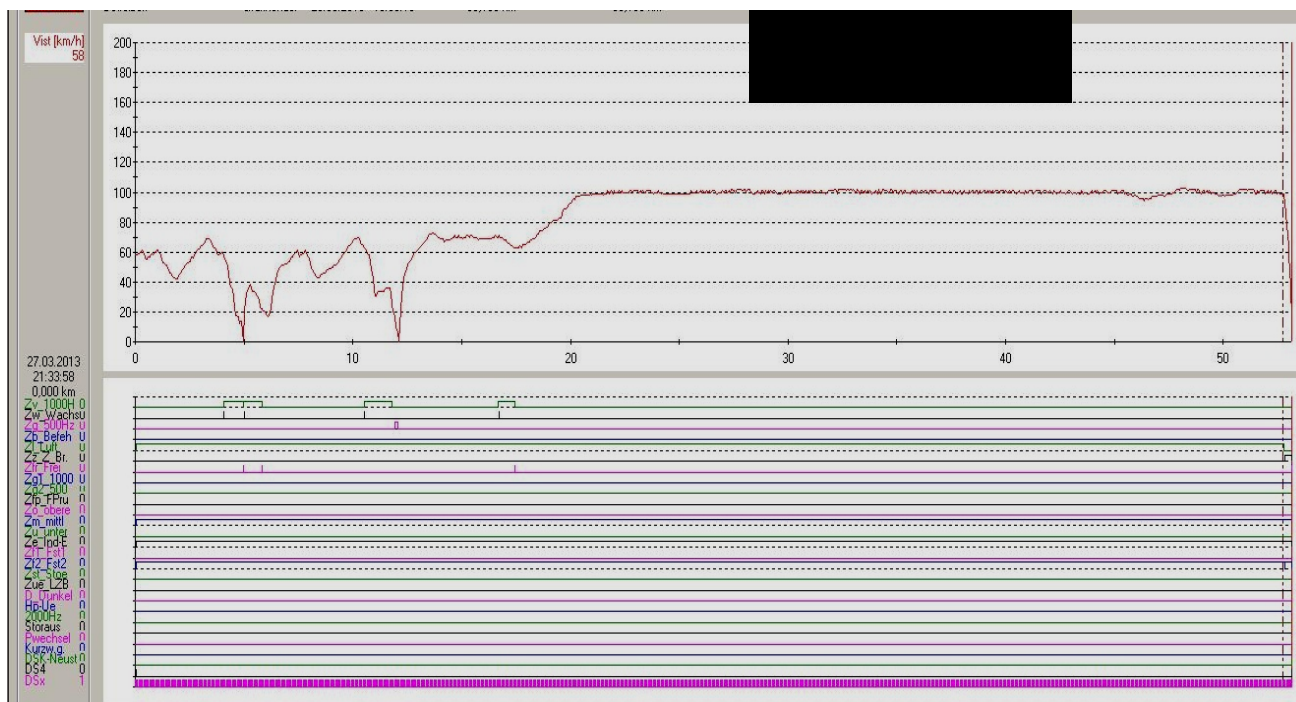
Abbildung 10 Auswertung Registriereinrichtung Güterzug - Kurzspeicher letzte 53,150 km (Quelle RU)

Die Geschwindigkeit vor der Einleitung des Bremsvorganges vor der Kollision betrug 99 km/h.

Die zulässigen Geschwindigkeiten wurden eingehalten.

Es konnten keine unzulässigen Bedienhandlungen festgestellt werden.

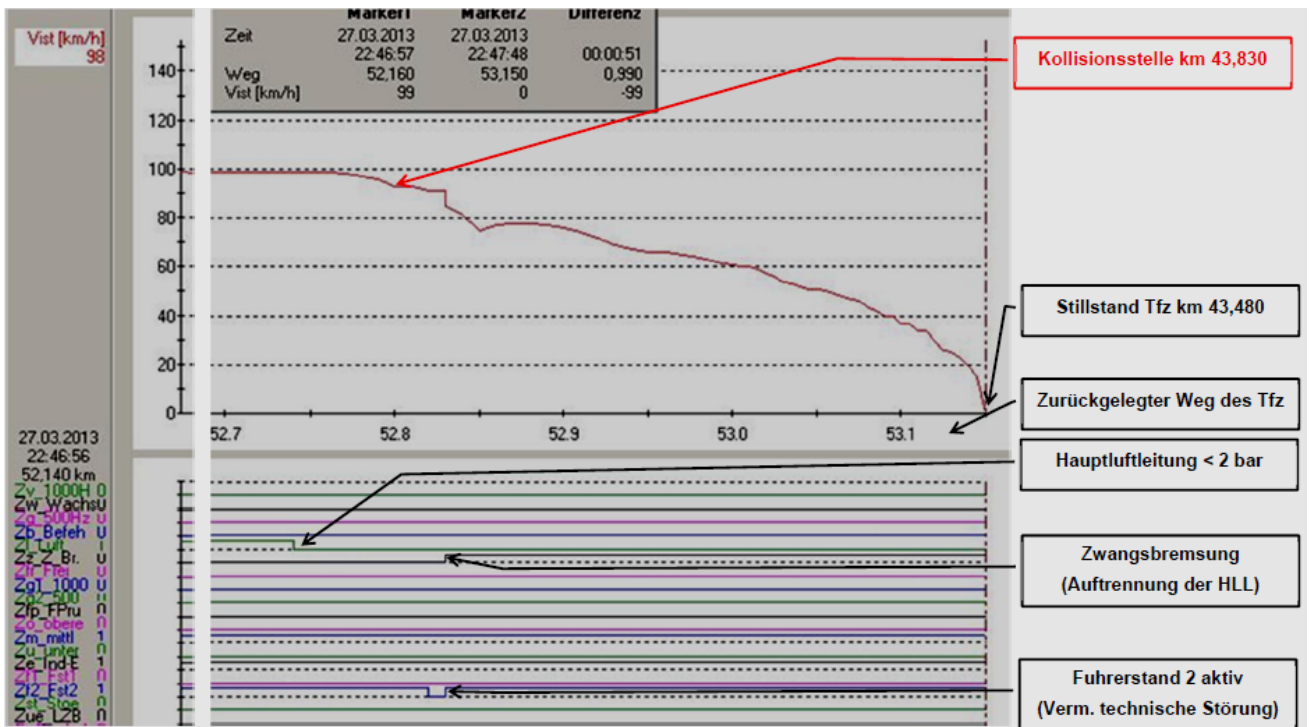
Abbildung 12 Auswertung Registriereinrichtung Güterzug - Kurzspeicher letzte 450 m (Quelle SUB)

Das Tfz des Güterzuges kam im km 43,480 mit dem vor sich hergeschobenen SKI zum Stillstand und erzielte einen Bremsweg von 410 m.

Gemäß „Mindener Formel“ hätte der Bremsweg des Güterzuges 571 m betragen (ohne Kollision und vorhergeschobenen SKI).

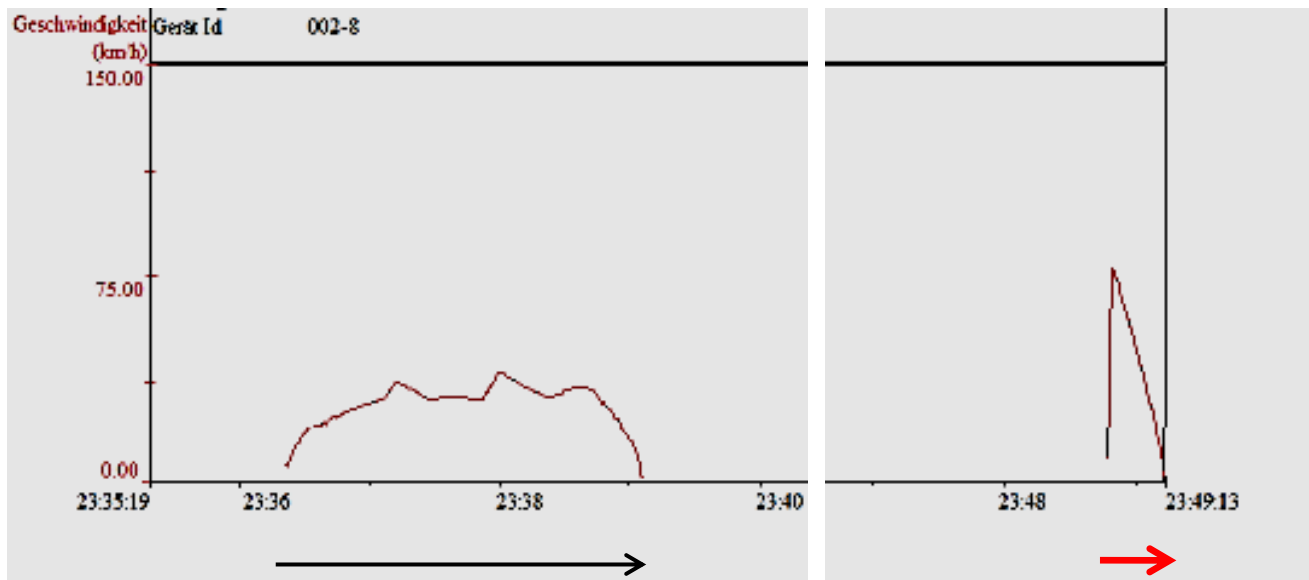
Abbildung 14 Zeitbezogene Auswertung Registriereinrichtung SKI (Quelle ECM)

Der SKI wurde durch die Kollision auf ca. 80 km/h beschleunigt.

Gemäß der Auswertung der tabellarischen Daten war die PZB bei der Fahrt vom ES in den IM-Bf nicht aktiviert.

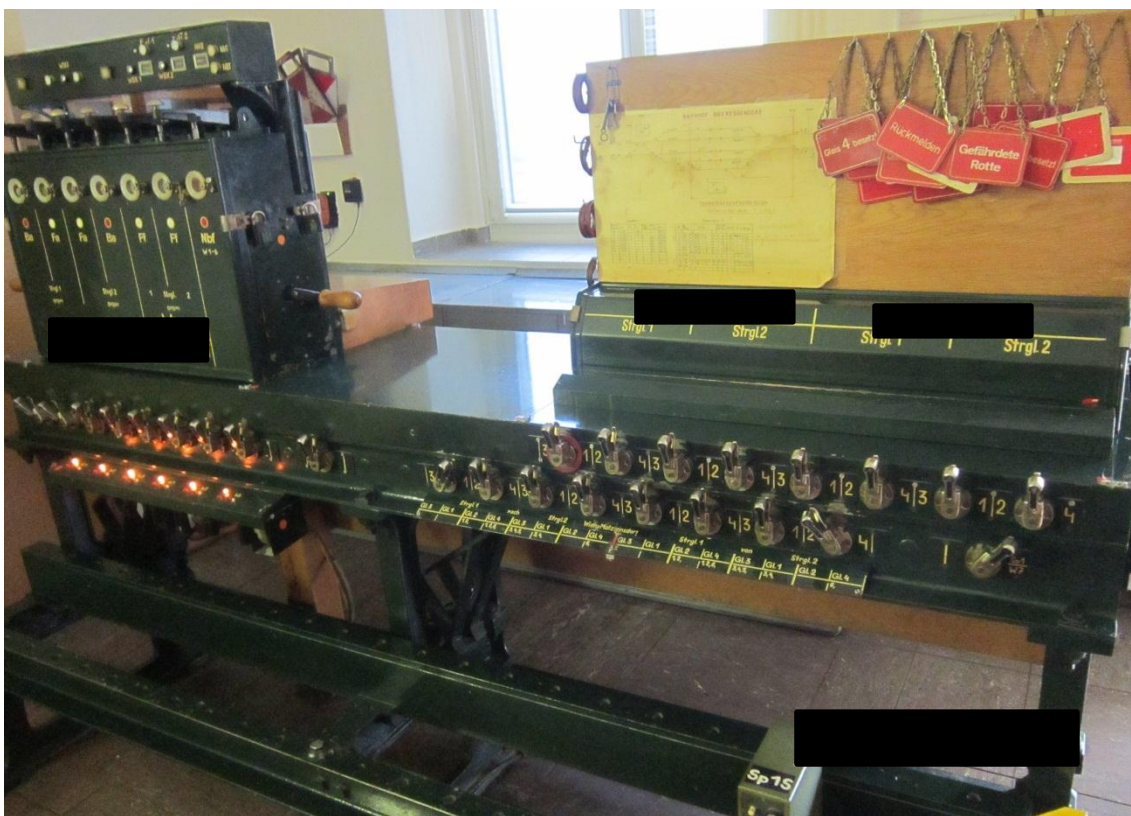
Abbildung 18 Stellwerk 5007 in der Fahrdienstleitung IM-Bf (Quelle SUB)

Es lagen keinerlei Störungen im Bereich der Sicherungsanlage sowie Kommunikations- und Informationseinrichtungen vor. Das Befehls-Stellwerk des IM-Bf weist keine Gleisfreimeldeanlage auf.
