UNTERSUCHUNGSBERICHT

FLUGUNFALL MIT DEM Segelflugzeug Type LS4

**am 22.05.2014
um ca. 10:10 Uhr UTC, ca. 2km nord-
nordöstlich des Flugplatzes
Niederöblarn,
Bezirk Liezen, Steiermark**

GZ. BMVIT-85.214/0001-IV/BAV/UUB/LF/2014

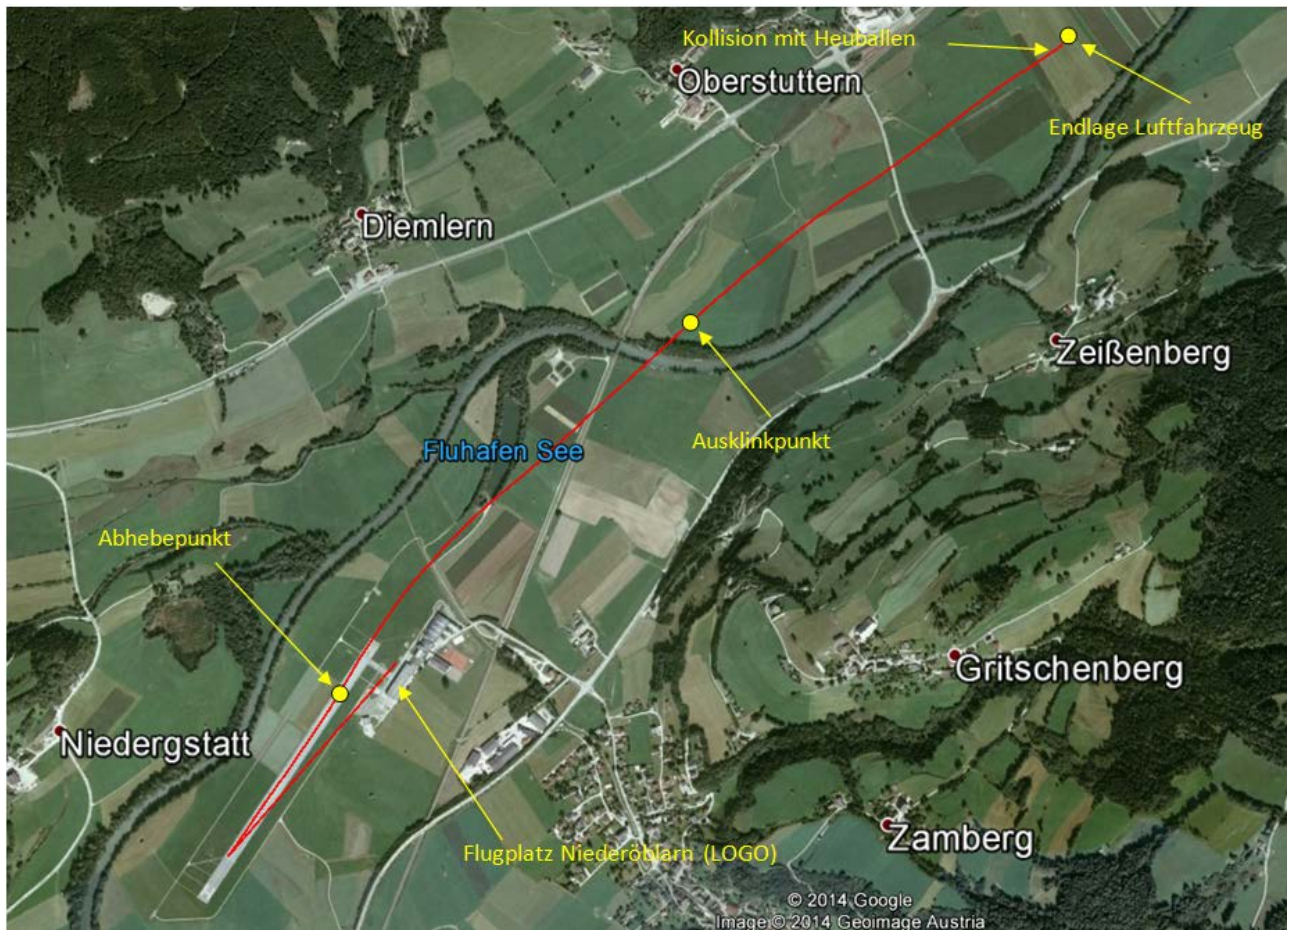
© Google Earth Darstellung des Unfallfluges basierend auf den ausgelesenen © FLARM Daten

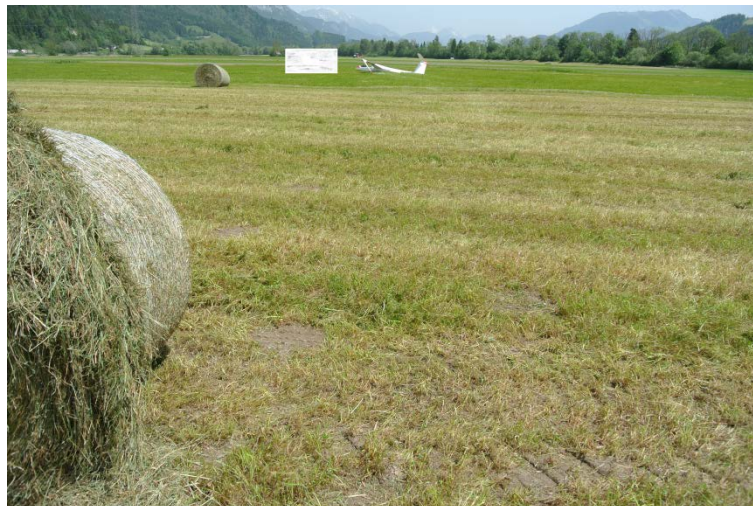
Übersicht Luftfahrzeug Endlage, im Vordergrund Heuballen

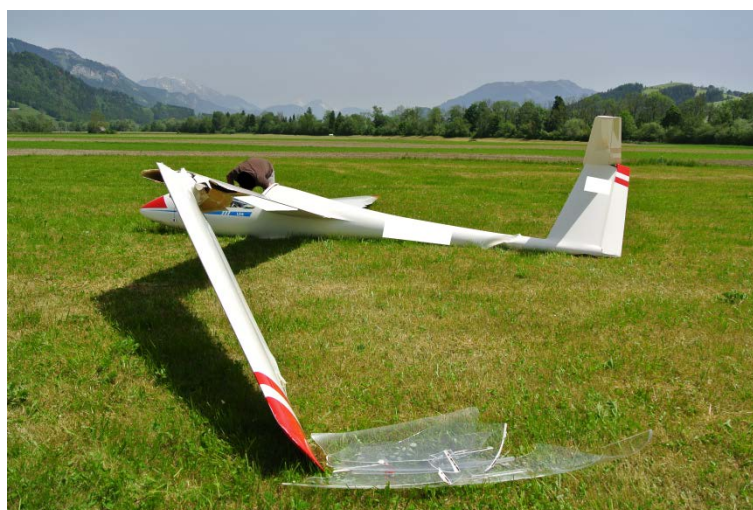
Luftfahrzeug Übersichtsaufnahme

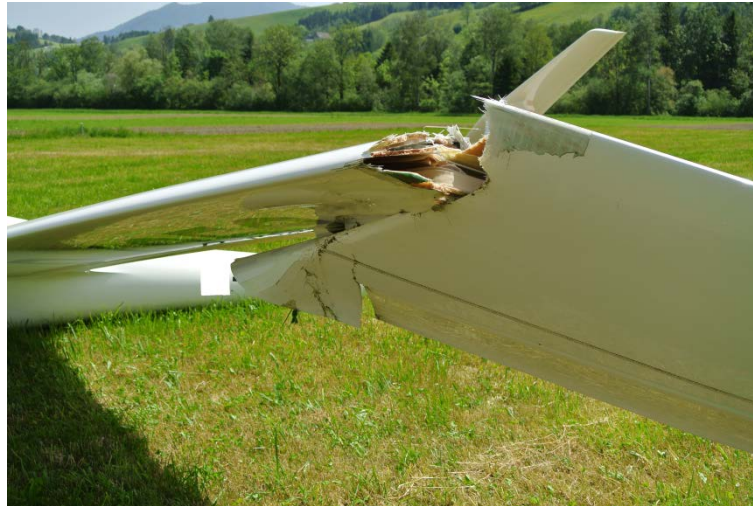
Die linke Tragfläche des Luftfahrzeuges war im Bereich der Bremsklappe von der restlichen Luftfahrzeugkonstruktion in Form eines Bruches nahezu abgetrennt, weiters wies diese im Bereich des Bruches Spuren von Heu auf. Die Rumpfröhre war im hinteren Bereich kurz vor dem Seitenleitwerk gebrochen. Die Kabinenverglasung war stark beschädigt. Bruchstücke dieser waren im Cockpitbereich verteilt. Das Höhenleitwerk wies auf der rechten Unterseite einen Riss auf, welcher von der Vorderkante bis zur Endleiste verlief.

Bruchstelle linke Tragfläche

Durch die Kollision eines Heuballens im Landeanflug, in einer Höhe von ca.90 cm über Grund und einer Geschwindigkeit von ca. 86 km/h, kam es zu einem Gewaltbruch der linken Tragfläche im Bereich der Bremsklappe. Auf Grund dieser abrupten einseitigen Verzögerung drehte sich das Luftfahrzeug ca. 90 Grad um die Hochachse und touchierte dann in diesem Winkel mit dem Untergrund. Durch das schiebende Aufsetzen brach die Rumpfröhre im hinteren Bereich vor dem Seitenleitwerk und es kam zu einer Bodenberührung des rechten Randbogens des Höhenleitwerkes.

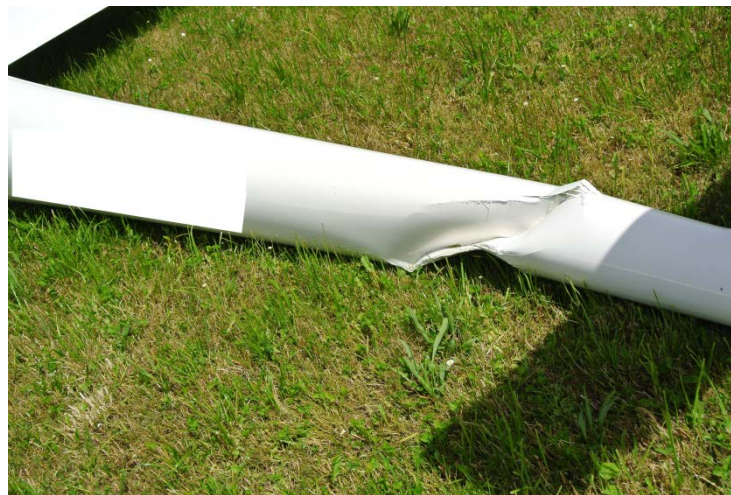
Bruchstelle der Rumpfröhre bei Seitenleitwerk
