## UNTERSUCHUNGSBERICHT

### FLUGUNFALL MIT DEM Motorflugzeug Type PA 28 -181

am 19. September 2014  
um ca. 16:13 Uhr UTC am  
Flugplatz Friesach/Hirt,  
Kärnten

GZ. BMVIT-85.217/0001-IV/BAV/UUB/LF/2015

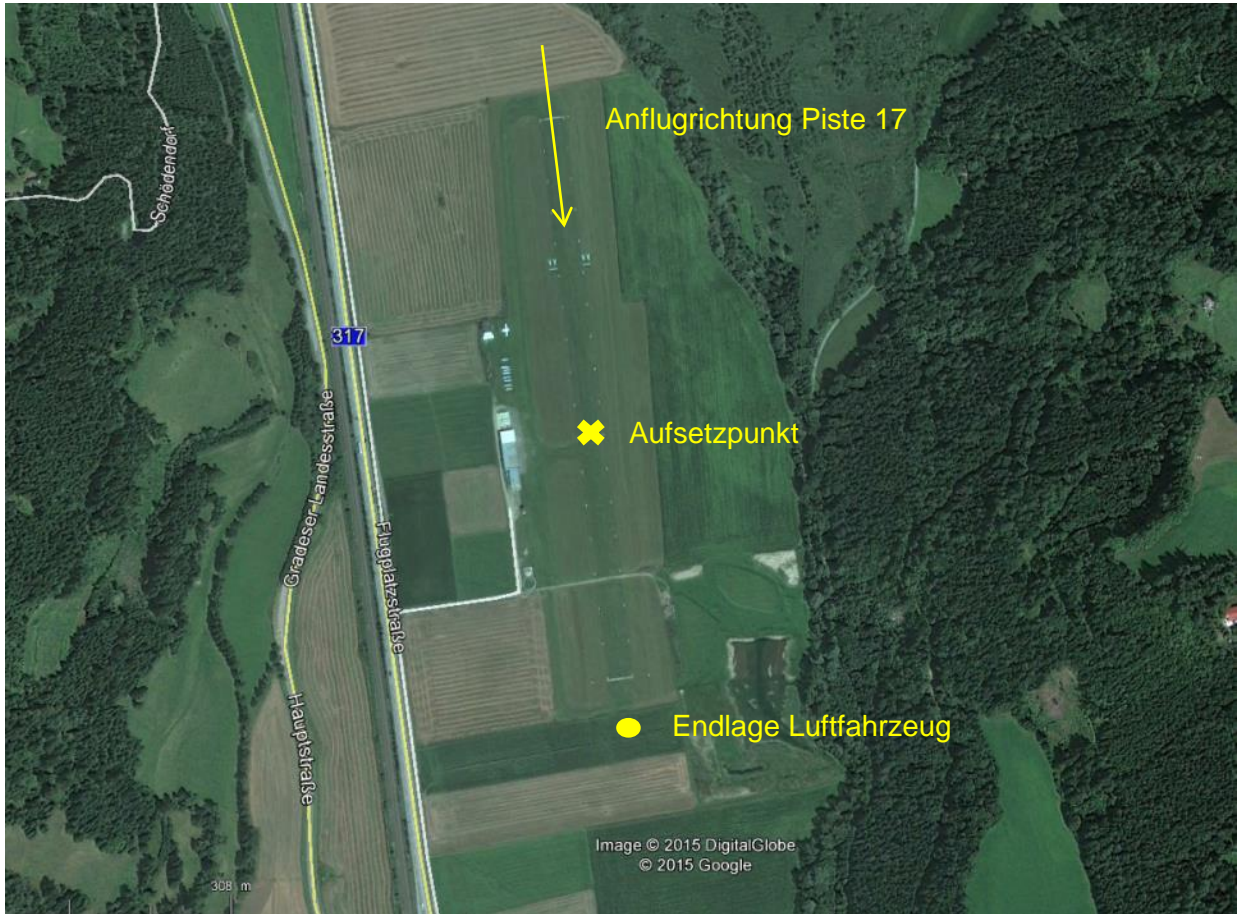
Darstellung Anflugrichtung  
Quelle: SUB / Google Earth

zierte die Klappen auf 25° (zweite Raste) und setzte den Leistungshebel auf maximale Leistung. Das Luftfahrzeug hob ca. 30 Meter vor dem angrenzenden Maisacker nochmals ab und kollidierte bei einer Höhe von ca. 2 Metern mit den Maispflanzen. Das Motorflugzeug kam ca. 75 Meter nach der Pistenschwelle 35 zum Stillstand. Der Pilot konnte das Luftfahrzeug unverletzt und selbständig verlassen.

Durch die erhöhte Anfluggeschwindigkeit gepaart mit einem falschen Visierpunkt kam es zu einer Verlagerung des Aufsetzpunktes. Dadurch lag der tatsächliche Aufsetzpunkt ca. 200 m nach der versetzten Pistenschwelle 17. Die nasse Oberflächenbeschaffenheit der Piste trug maßgeblich zu einer Verlängerung der Landerollstrecke bei und ein abbremsen vor der Pistenschwelle 35 war dadurch nicht möglich. Das Einleiten des Durchstartmanövers erfolgte zu spät.

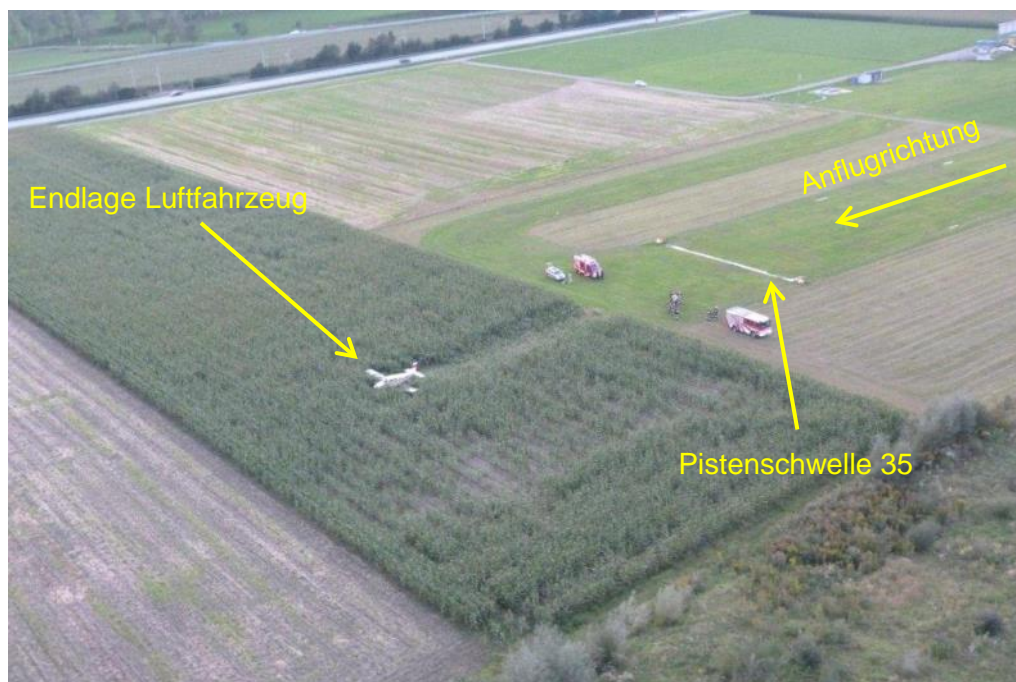
Darstellung Unfallort

Die Unfallstelle befand sich ca. 75 m südlich von der Pistenschwelle 35 entfernt in einem Maisfeld. Die Maispflanzen hatten zum Unfallzeitpunkt eine Bewuchshöhe von ca. 2 m.

Die linke und rechte Tragfläche wurden im Bereich der Nasenleiste auf der gesamten Spannweite beschädigt. Die Flächenunterseite sowie die Rumpfunterseite wiesen im gesamten Bereich Eindellungen auf. Das Höhenleitwerk wurde im Bereich der Nasenleiste und an der Leitwerksunterseite ebenfalls beschädigt.
