UNTERSUCHUNGSBERICHT

FLUGUNFALL mit dem Segelflugzeug der Type DG-300 und dem Segelflugzeug der Type Antares 18T

am 18.05.2015
um ca. 12:30 Uhr UTC über dem
Steinbruch bei Unterklien,
Gemeindegebiet Hohenems, Bezirk
Dornbirn, Vorarlberg

GZ. BMVIT-85.221/0002-IV/BAV/UUB/LF/2016

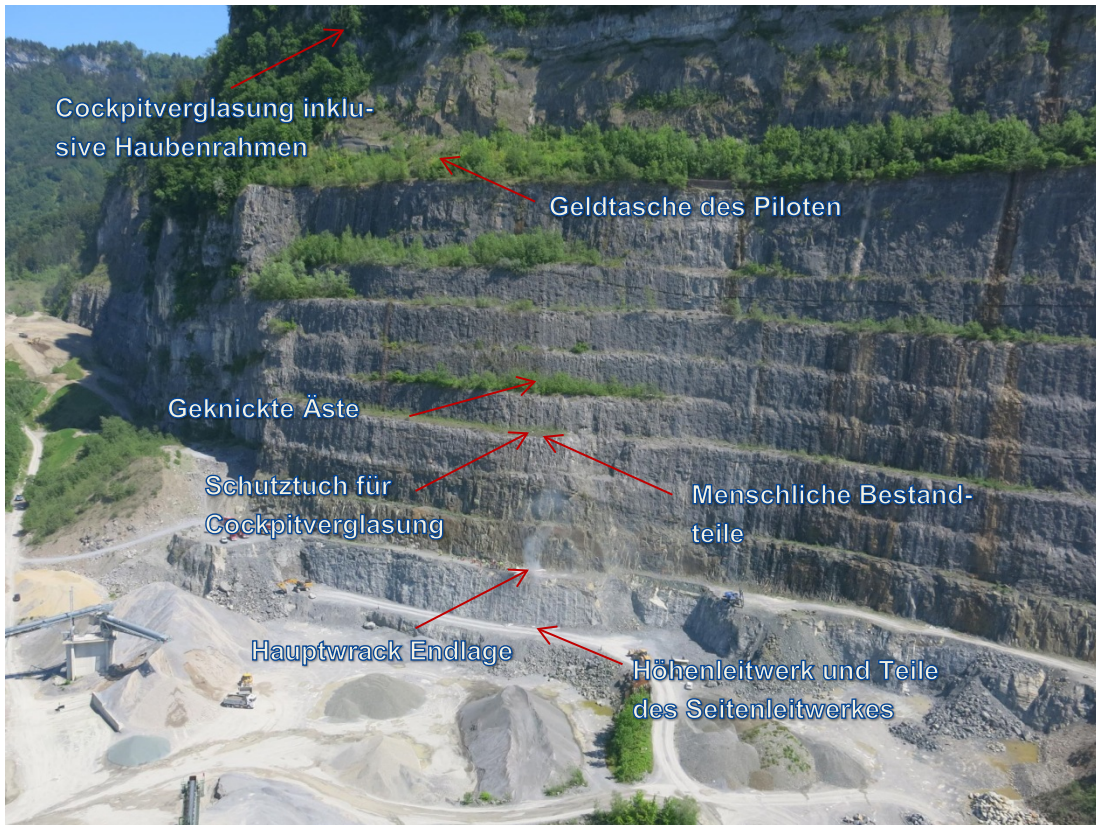
Die Ausrichtung des Luftfahrzeuges Antares 18T in Endlage betrug ca. 160° auf einer Terasse des Steinbruches bei Unterklien. Die Erstaufschlagstelle des Luftfahrzeuges befand sich ca. 40 - 50 m oberhalb der Luftfahrzeug-Endlage in der Felswand des Steinbruches. Die Cockpitverglasung inklusive Haubenrahmen befand sich ca. 70 m oberhalb der Luftfahrzeug-Endlage. Persönliche Gegenstände des Piloten konnten ca. 60 m oberhalb der Luftfahrzeug-Endlage aufgefunden werden, menschliche Bestandteile befanden sich etwa 20 m oberhalb der Luftfahrzeug-Endlage. Das Höhenleitwerk sowie Teile des Seitenleitwerks des Luftfahrzeuges befanden sich ca. 10 m unterhalb des Hauptwracks. Das Hauptwrack wies Spuren eines Brandes auf. Die Rumpfmittle, die beiden Tragflächenwurzeln sowie der Cockpitbereich waren durch den Brand erheblich beschädigt. Die linke und rechte Tragfläche waren im Bereich außerhalb der Bremsklappen mechanisch beschädigt und teilweise in ihren Bestandteilen unvollständig. Das Höhenleitwerk, welches 10 m unterhalb des Hauptwracks aufgefunden werden konnte, war vom Seitenleitwerk separiert. An der

Ober- und Unterseite des Höhenleitwerks konnten Schleifspuren festgestellt werden. Ein Teil des Seitenleitwerks, welches ca. 3m vom Höhenleitwerk entfernt aufgefunden werden konnte, wies eine Bruchstelle auf, welche in Flugrichtung gesehen nach hinten gerichtet war. Schalter, sowie Hebelstellungen und Anzeigen im Cockpit konnten auf Grund des hohen Zerstörungsgrades nicht mehr rekonstruiert werden. Der Pilot befand sich ca. 4 m neben dem Luftfahrzeughauptwrack entfernt.

Bild 5: Darstellung Unfallort und Verteilung der Wrackteile Antares 18T, Steinbruch bei Unterklien
 Quelle: SUB, LKA Vorarlberg

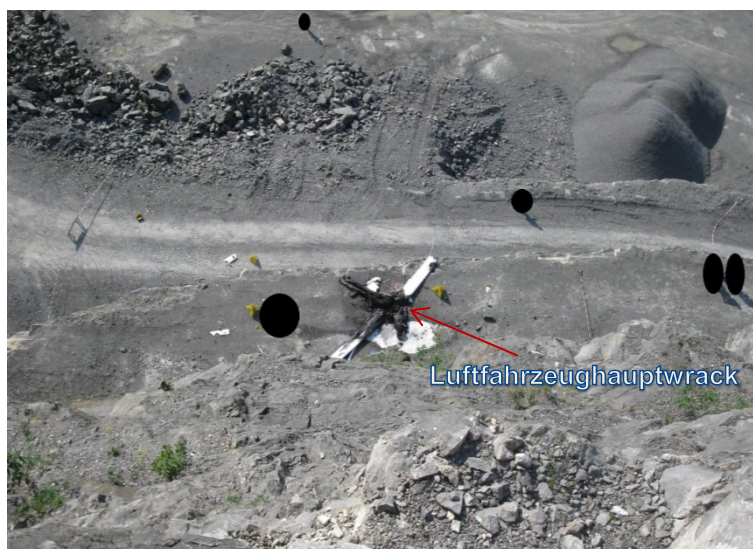
Bild 6: Darstellung Endlage Antares 18T, Steinbruch bei Unterklien
 Quelle: SUB, LKA Vorarlberg

Beim Endaufschlag des Luftfahrzeuges Antares 18T im Steinbruch nahe Unterklien brach ein Brand aus. Beim Eintreffen der Einsatzkräfte war bereits ein Großteil des Luftfahrzeuges durch den Brand zerstört. Beim Brand traten im Bereich des Hilfsmotors und des Cockpits Temperaturen über dem Schmelzpunkt der im Luftfahrzeug verwendeten Aluminiumwerkstoffe auf.

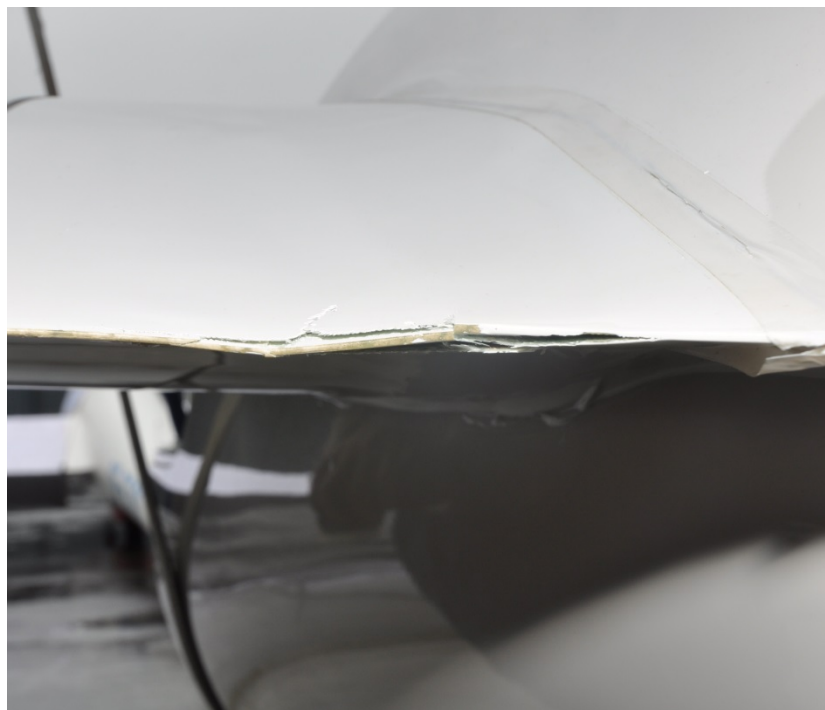
Das Luftfahrzeug wurde in einem Hangar am Flugplatz Hohenems - Dornbirn in Verbindung mit dem Landeskriminalamt Vorarlberg untersucht. Dabei konnte festgestellt werden, dass das Luftfahrzeug in seinen Bestandteilen vollständig vorhanden war. Die Rumpfröhre, das Seitenleitwerk, das Höhenleitwerk, der Cockpitbereich, sowie die rechte Tragfläche wiesen keine Beschädigungen auf. An der Flächenwurzel der linken Tragfläche konnten Spuren einer Biegebelastung in Richtung des Luftfahrzeughecks festgestellt werden. An der Nasenleiste der linken Tragfläche konnten in einem Bereich von ca. 4,4 m von der Tragflächenspitze gemessen mehrere Spuren festgestellt werden. Ca. 3,2 m von der Tragflächenspitze entfernt, konnte eine ca. 80 cm lange Eindellung im Nasenbereich der Tragfläche festgestellt werden. In diesem Bereich war das Laminat an der Unter- und Oberseite der Tragfläche aufgebrochen. In einer Entfernung von ca. 1,3 m von der Tragflächenspitze konnten auf der Oberfläche Schleifspuren mit einem relativen Winkel von ca. $42,1^\circ$ zur Luftfahrzeuglängsachse festgestellt werden. Diese Spuren wurden mit den an dem Höhenleitwerk der Antares 18T festgestellten Schleifspuren verglichen. Dabei konnte eine Übereinstimmung der Winkelgrade festgestellt werden. Des Weiteren wurden die Spuren der Eindellung im Nasenbereich der linken Tragfläche vermessen und mit dem Nasenbereich des Seitenleitwerkes der Antares 18T verglichen. Hier konnte ebenfalls eine Übereinstimmung der Spuren festgestellt werden.

Bild 7: Darstellung DG 300 linke Tragfläche, Spuren der Biegebelastung

Das Luftfahrzeug DG 300 erlitt bei dieser Kollision mehrere Beschädigungen an der linken Tragfläche. Diese wurden einerseits durch die Vorderkante des Seitenleitwerkes und andererseits durch das über die Oberseite der Tragfläche schleifende Höhenleitwerk der Antares 18T verursacht. Das Luftfahrzeug DG 300 wurde dadurch erheblich beschädigt, war jedoch noch vollständig steuerbar.

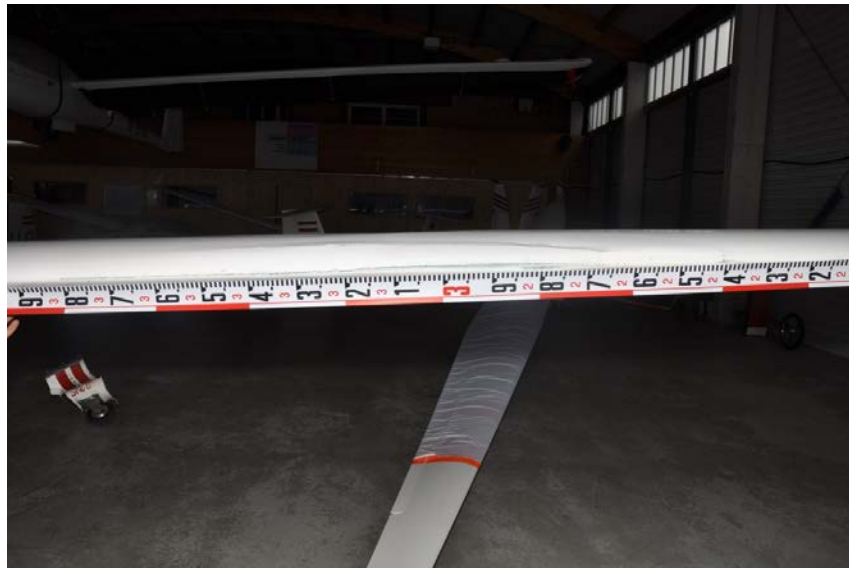
Bild 8: Darstellung DG 300 linke Tragfläche, Beschädigung Nasenbereich
Quelle: SUB, LKA Vorarlberg

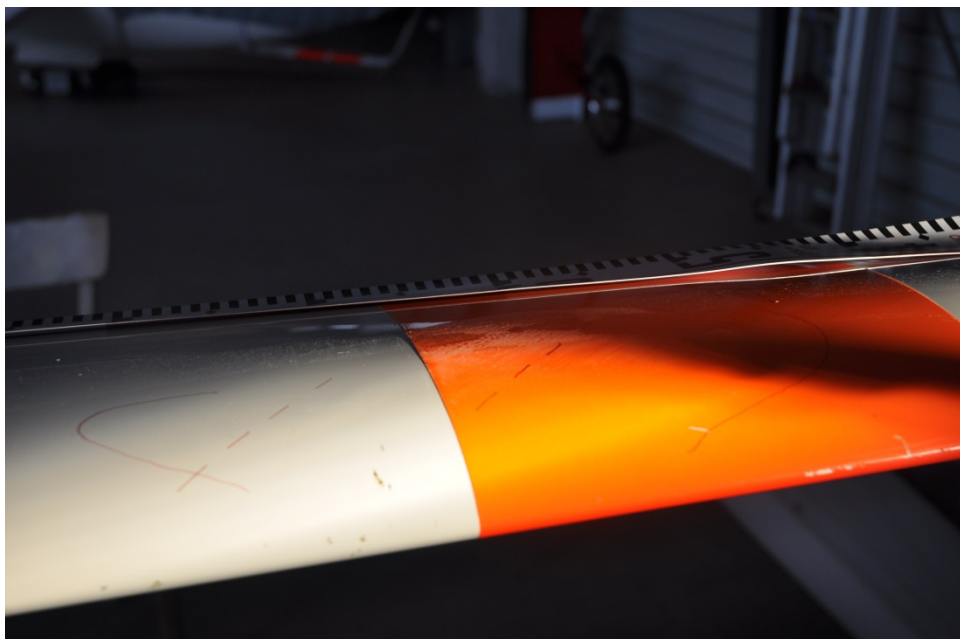
Bild 9: Darstellung DG 300 linke Tragfläche, Schleifspuren
Quelle: SUB, LKA Vorarlberg

gesteuerte Kurs über Grund der DG 300 betrug ca. 250°, der der Antares 18T konnte auf Grund der Schleifspuren auf der linken Tragfläche der DG 300 mit ca. 100° ermittelt werden. Die Geschwindigkeit über Grund zum Kollisionszeitpunkt der DG 300 betrug ca. 110 km/h, die Geschwindigkeit der Antares 18T konnte nicht rekonstruiert werden.

Die Beschädigungen an der linken Tragfläche der DG 300 konnten als Kollisionsstelle identifiziert werden. Die Abmessungen und Spuren der Beschädigungen lassen darauf rückschließen, dass der relative Winkel zwischen Antares 18T und der Luftfahrzeuglängsachse der DG 300 zum Kollisionszeitpunkt ca. 42,1° betrug. Die Eindellung auf der Tragflächen-nasenleiste im Bereich von 3,2 m von der Tragflächenspitze gemessen, ist mit hoher Wahrscheinlichkeit auf den Kollisionspunkt der Seitenleitwerksnasenleiste der Antares 18T mit zurückzuführen. Die Schleifspuren auf der Oberseite der linken Tragfläche sind mit hoher Wahrscheinlichkeit auf das Übergleiten des durch die Kollision separierten Höhenleitwerks der Antares 18T zurückzuführen.

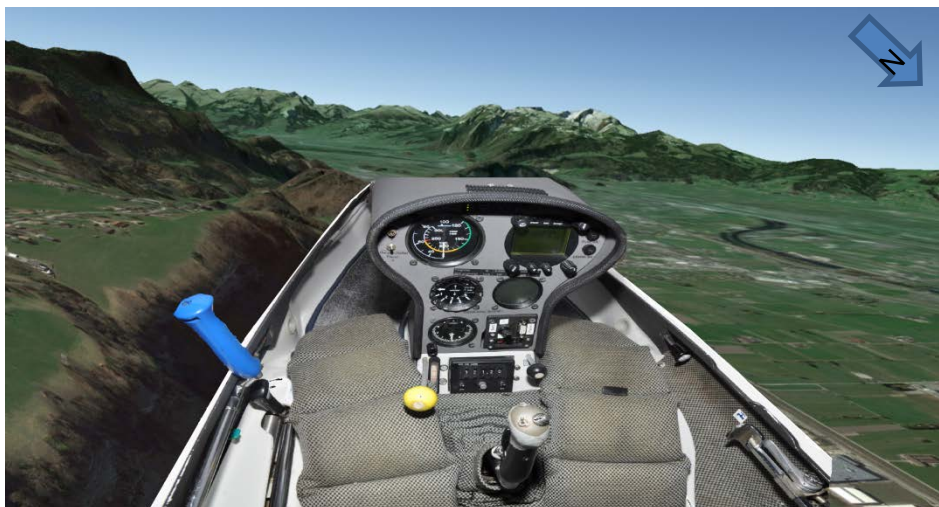
Zum Zeitpunkt der Kollision begann der Pilot der DG 300 mit dem Einleiten einer Linkskurve (zum Hang). Das Blickfeld des Piloten war dadurch nach rechts, sowie nach rechts unten stark reduziert. Des Weiteren wurde das Hauptaugenmerk der Luftraumbeobachtung beim Einkurven eines Luftfahrzeuges in jene Richtung gelegt, wohin sich gedacht das Luftfahrzeug auf Grund des eingeleiteten Manövers bewegt. Die zum Kollisionszeitpunkt gültigen Bestimmungen gemäß SERA. 3210 „Ausweichregeln“ beschreiben angewendet auf den gegenständlichen Vorfall, dass das Luftfahrzeug DG 300 gegenüber dem Luftfahrzeug Antares 18T auszuweichen gehabt hätte. Dies ist jedoch nur möglich, wenn der Pilot in der Lage gewesen wäre, das andere Luftfahrzeug auch zu sehen. Die Sicht auf das andere Luftfahrzeug war im gegenständlichen Fall nicht gegeben.

Bild 10: Cockpitsichtanimation DG 300 unmittelbar vor der Kollision (annähernd gerade Flugposition)
