Untersuchungsbericht

Bundesanstalt für Verkehr
Sicherheitsuntersuchungsstelle des Bundes
GZ: BMVIT-795.371-IV/BAV/UUB/SCH/2016

**Verlust eines Fahrzeugteils
von RJ 160 im Bf St. Pölten Hbf
am 31. Mai 2016**

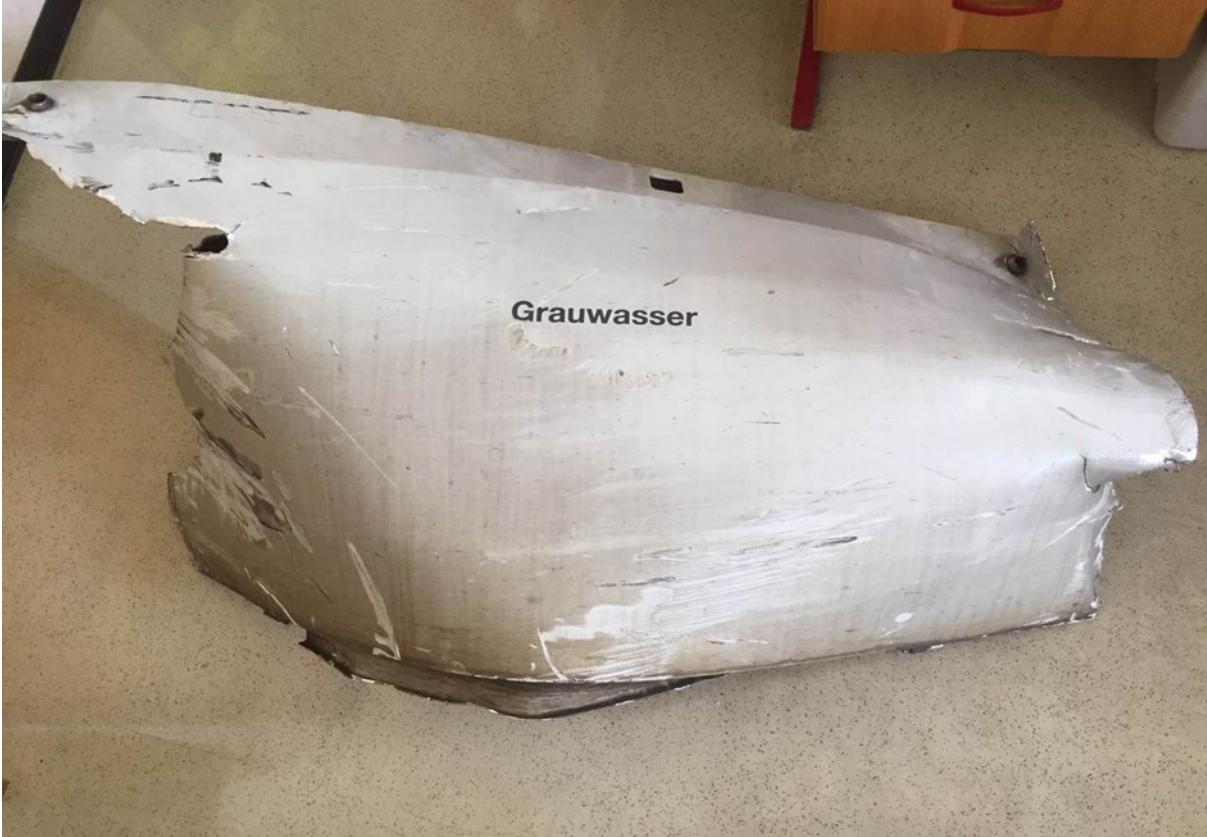
Bei der signalmäßig tauglichen Einfahrt von RJ 160 in den Bf St. Pölten Hbf auf Gl 204 kollidierte eine offen stehende, linke Seitenschürze (Grauwasserabdeckung) vom 12. Wagen (73 81 8590.541-6) im Zugverband mit dem Beginn des Bstg 5 bei einer Geschwindigkeit von etwa 35 km/h. In der Folge wurde die Seitenschürze in Fahrtrichtung in den Raum zwischen dem noch fahrenden RJ 160 und dem Bst hineingezogen, verkeilte sich und wurde vermutlich dabei von den auftretenden Kräften endgültig aus den Befestigungen herausgerissen. Dabei wurde die Seitenschürze stark deformiert; die beiden aufgenieteten Versteifungsbleche von der Seitenschürze wurden abgelöst. Die Teile kamen links des Gleises und zwischen den Schienen zu liegen. Der Tzfz und die beiden Zugbegleiter bemerkten den Vorfall nicht.

Abbildung 5: Beschädigte Grauwasserschürze Außenansicht (Quelle ÖBB PV AG)

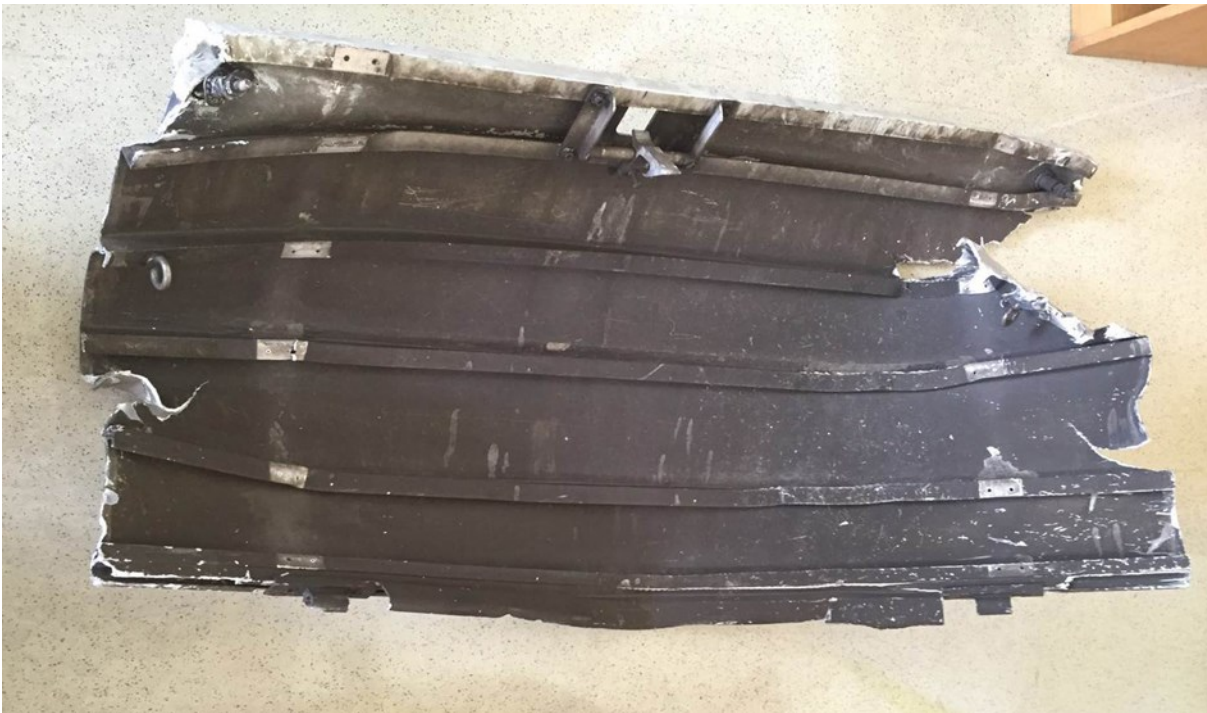
Abbildung 6: Beschädigte Grauwasserschürze Innenansicht (Quelle ÖBB PV AG)

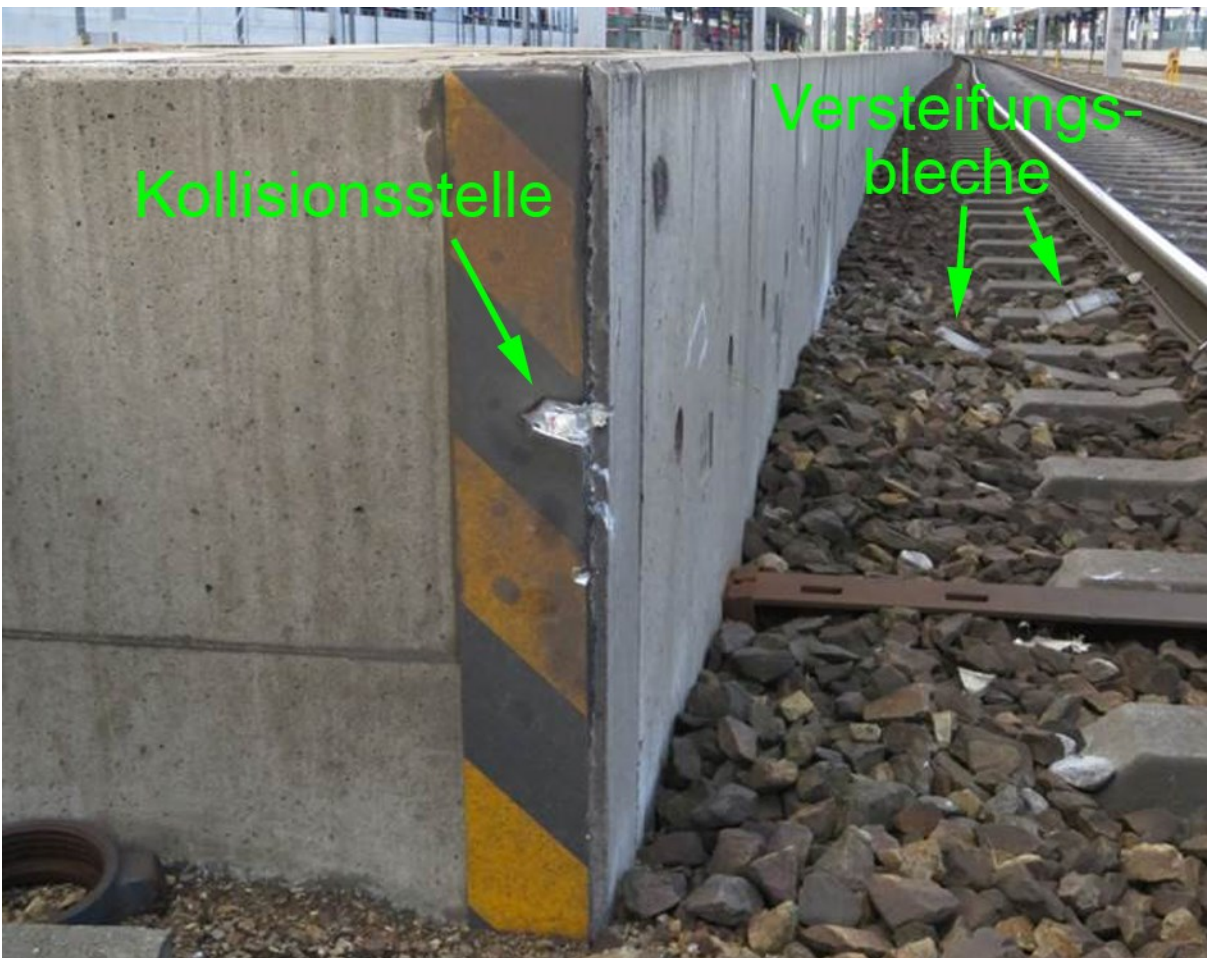
Abbildung 7: Bahnsteig mit Kollisionsmarke und Fahrzeugteilen im GI 204 (Quelle ÖBB PV AG)

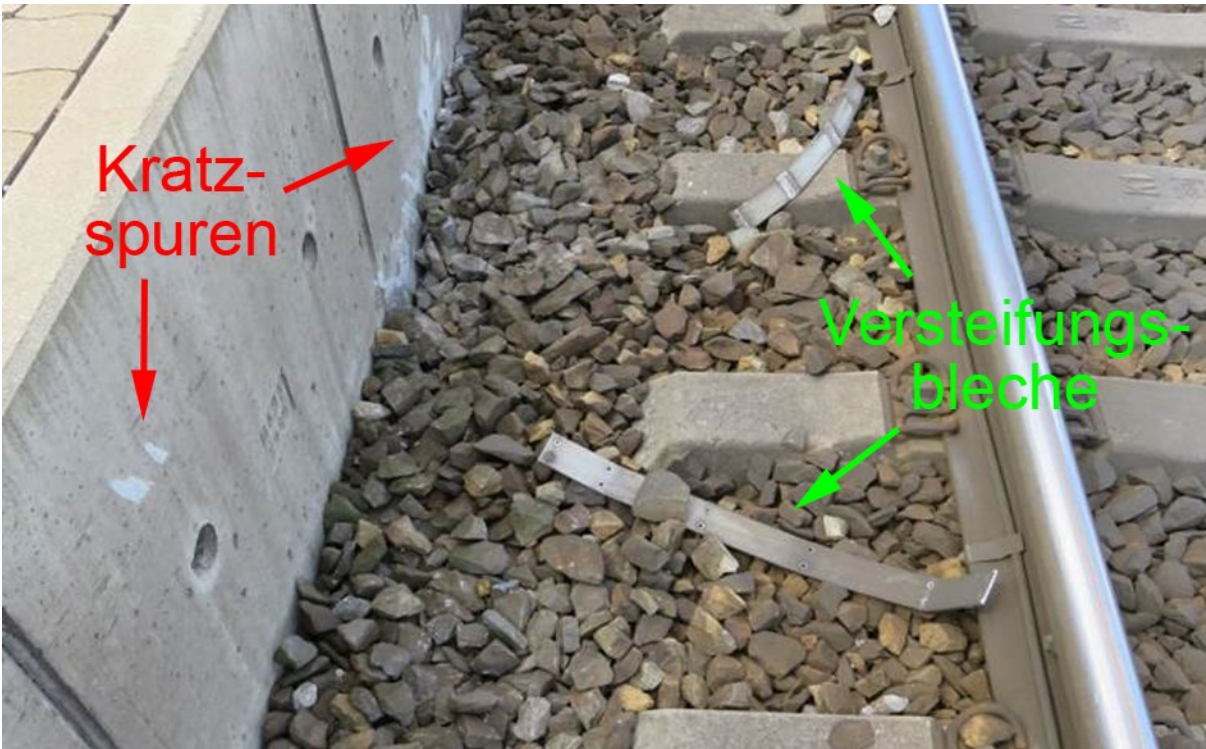
Abbildung 8: Bahnsteigkante mit Kratzern und Fahrzeugteilen im GI 204 (Quelle ÖBB PV AG)

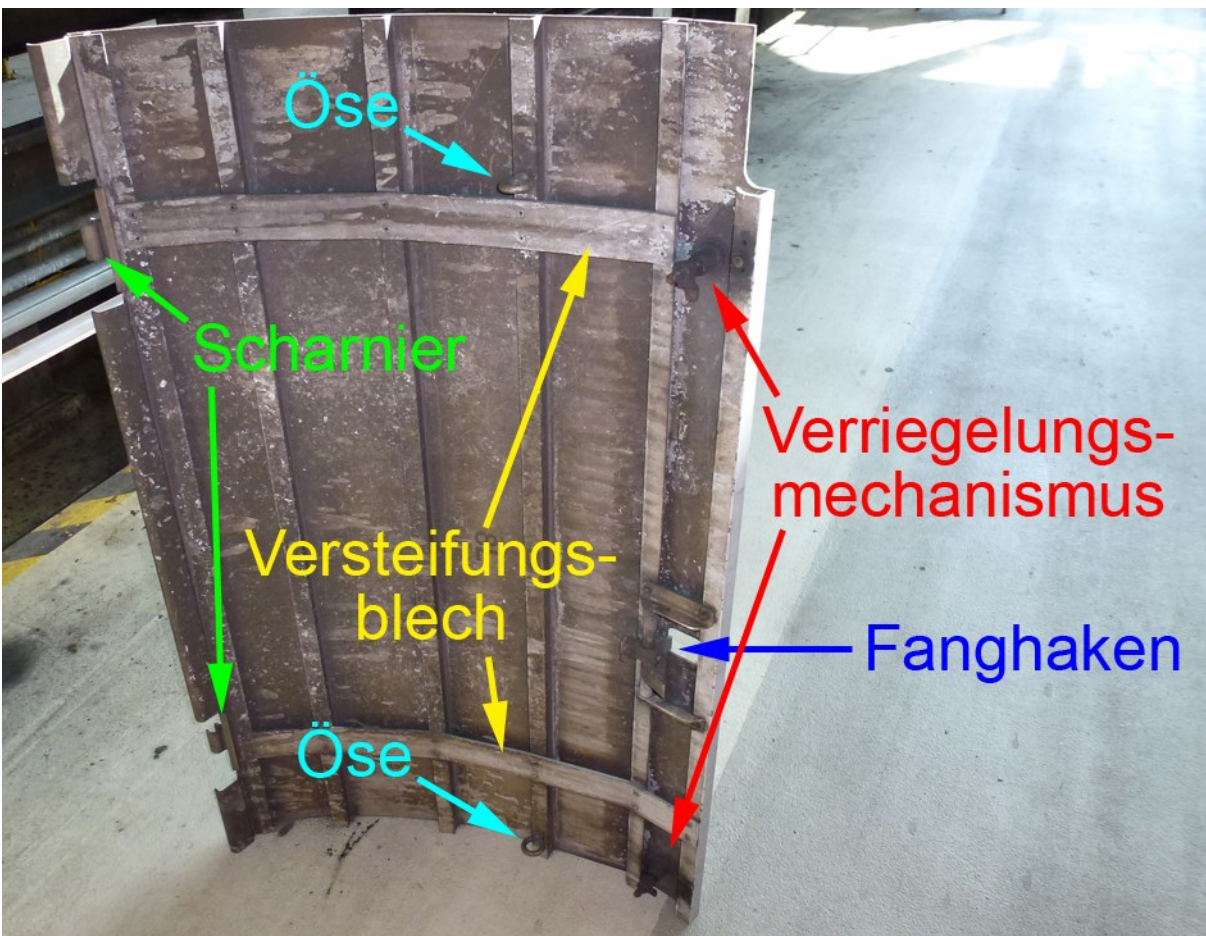
Abbildung 9: Innenansicht einer intakten, aufgestellten Grauwasserschürze (Quelle SUB)

In Abbildung 9 sind links die beiden Scharnierteile (grün) und die beiden Versteifungsbleche (gelb) erkennbar. Die Scharnierteile der Seitenschürzen sind offen ausgeführt, um die Seitenschürze bei Bedarf aushängen zu können. Dazu müssen die beiden (in Bild nicht sichtbaren) Drahtfangseile aus den beiden Ösen (türkis) ausgeklinkt und die Seitenschürze weiter nach unten geklappt werden. In einer definierten Position kann dann durch eine Abflachung des am Wagen befestigten Aufnahmebolzens des Scharniers die Seitenschürze aus dem Formschluss gelöst werden.

Rechts im Bild sind die beiden Verriegelungsmechanismen (rot) und der dazwischen liegende Fanghaken (blau) zu sehen.

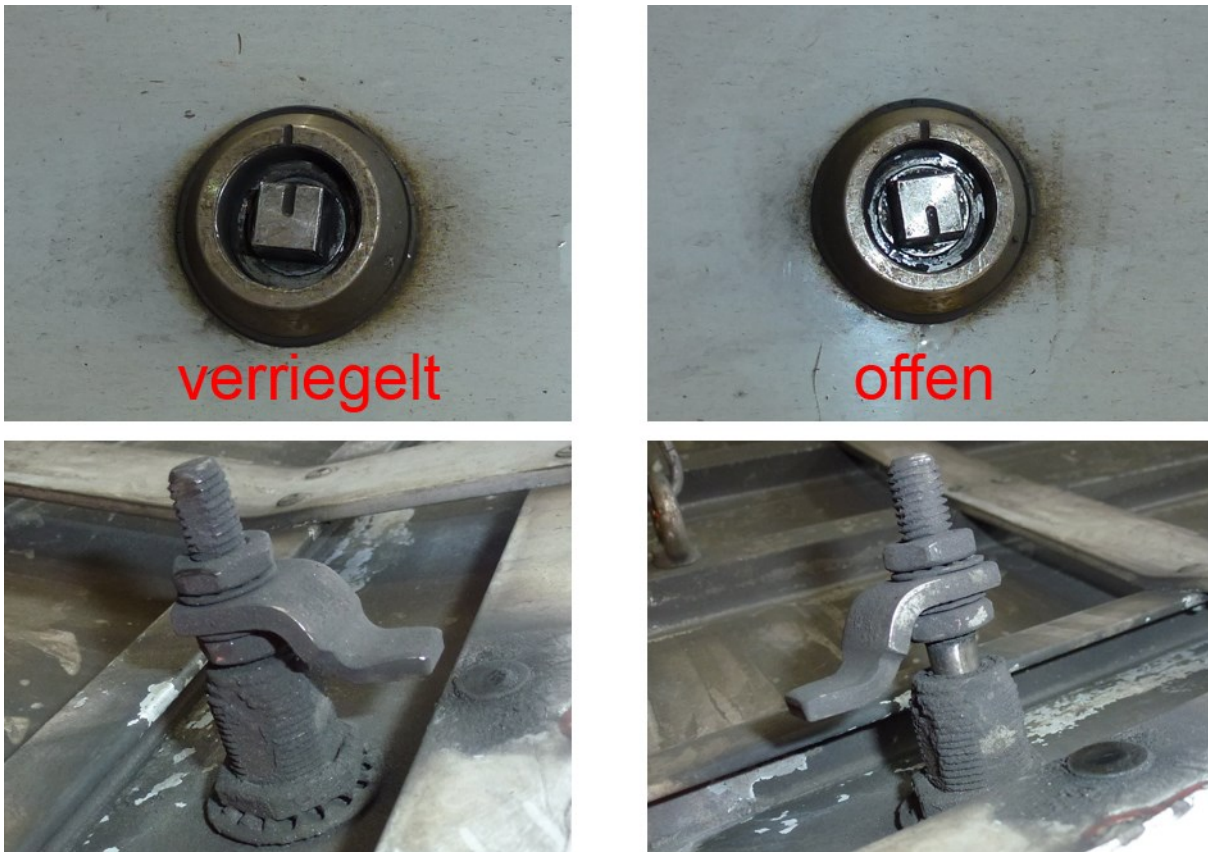
Abbildung 10: Endlagen der Verriegelung: verriegelt (links) und offen (rechts) (Quelle SUB)

In Abbildung 10 ist zu erkennen, dass in der verriegelten Endlage die Kerbe des drehbaren Vierkants der Kerbe am stationären Einfassung zugewandt ist. In geöffneter Endlage ist die Kerbe des Vierkants um 180° verdreht und damit der Kerbe des Einfassrings abgewandt.

Die oberen beiden Bilder in Abbildung 10 zeigen die Ansicht des Bedieners (Wartungspersonal). Die unteren beiden Bilder wurden im aufgeklappten Zustand der Seitenschürze gemacht. Die Stellung der Verriegelungen ist in geschlossenem Zustand für den Bediener nicht einsehbar.

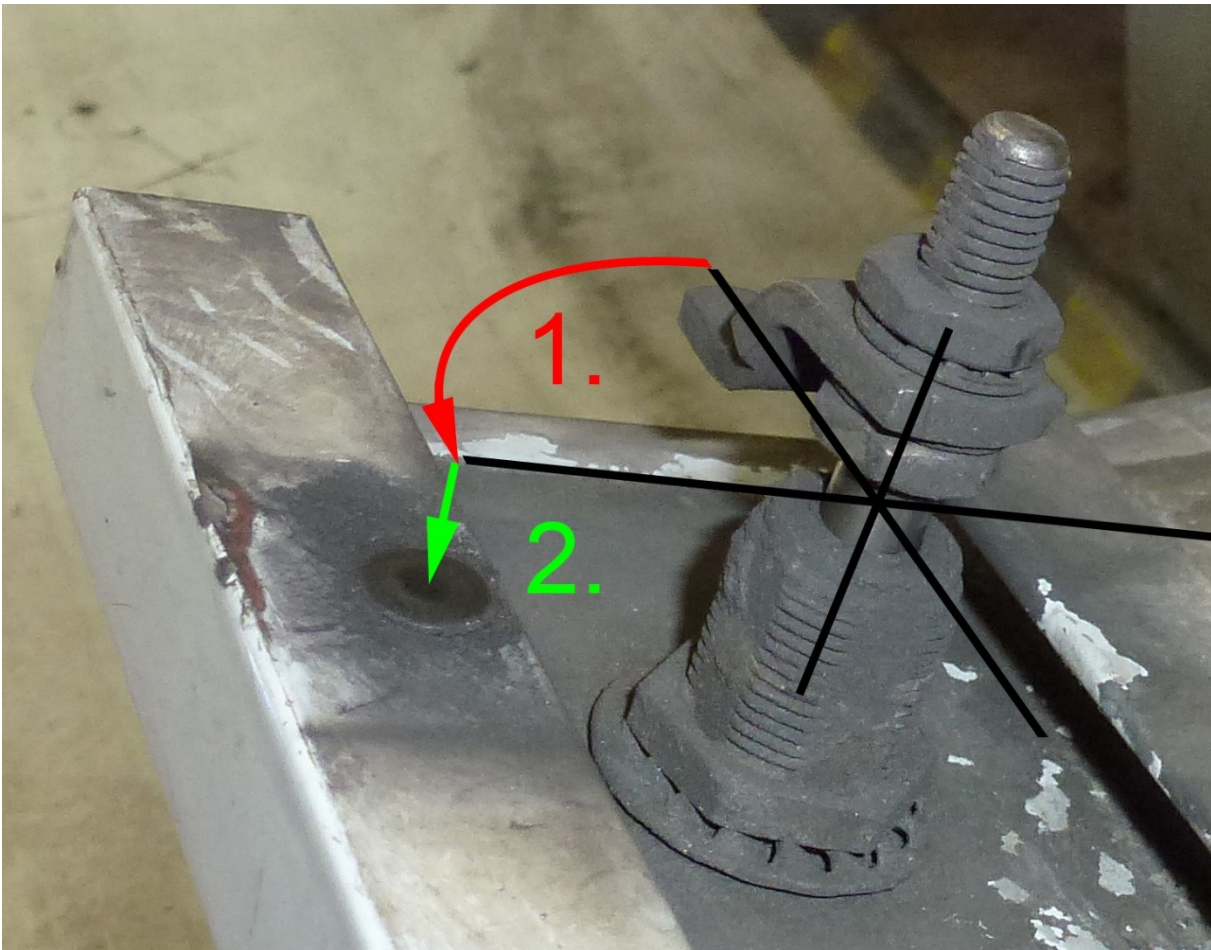
Abbildung 11: Funktionsprinzip des Verriegelungsmechanismus in zwei Abschnitten (Quelle SUB)

Der Verriegelungsvorgang erstreckt sich über eine Drehung des Vierkants von 180° im Uhrzeigersinn und erfolgt in zwei Abschnitten wie in Abbildung 11 ersichtlich:

- Der erste Abschnitt von 0° bis 90° dreht den innen liegenden Verriegelungsreifer von der offenen in die geschlossene Position um 90° .
- Die zweite Stufe von 90° bis 180° zieht den Verriegelungsreifer ohne weitere Drehung in Richtung des Bedieners, überwindet das Spaltmaß und zieht den Verriegelungsreifer federnd und spaltfrei gegen das Schließblech.

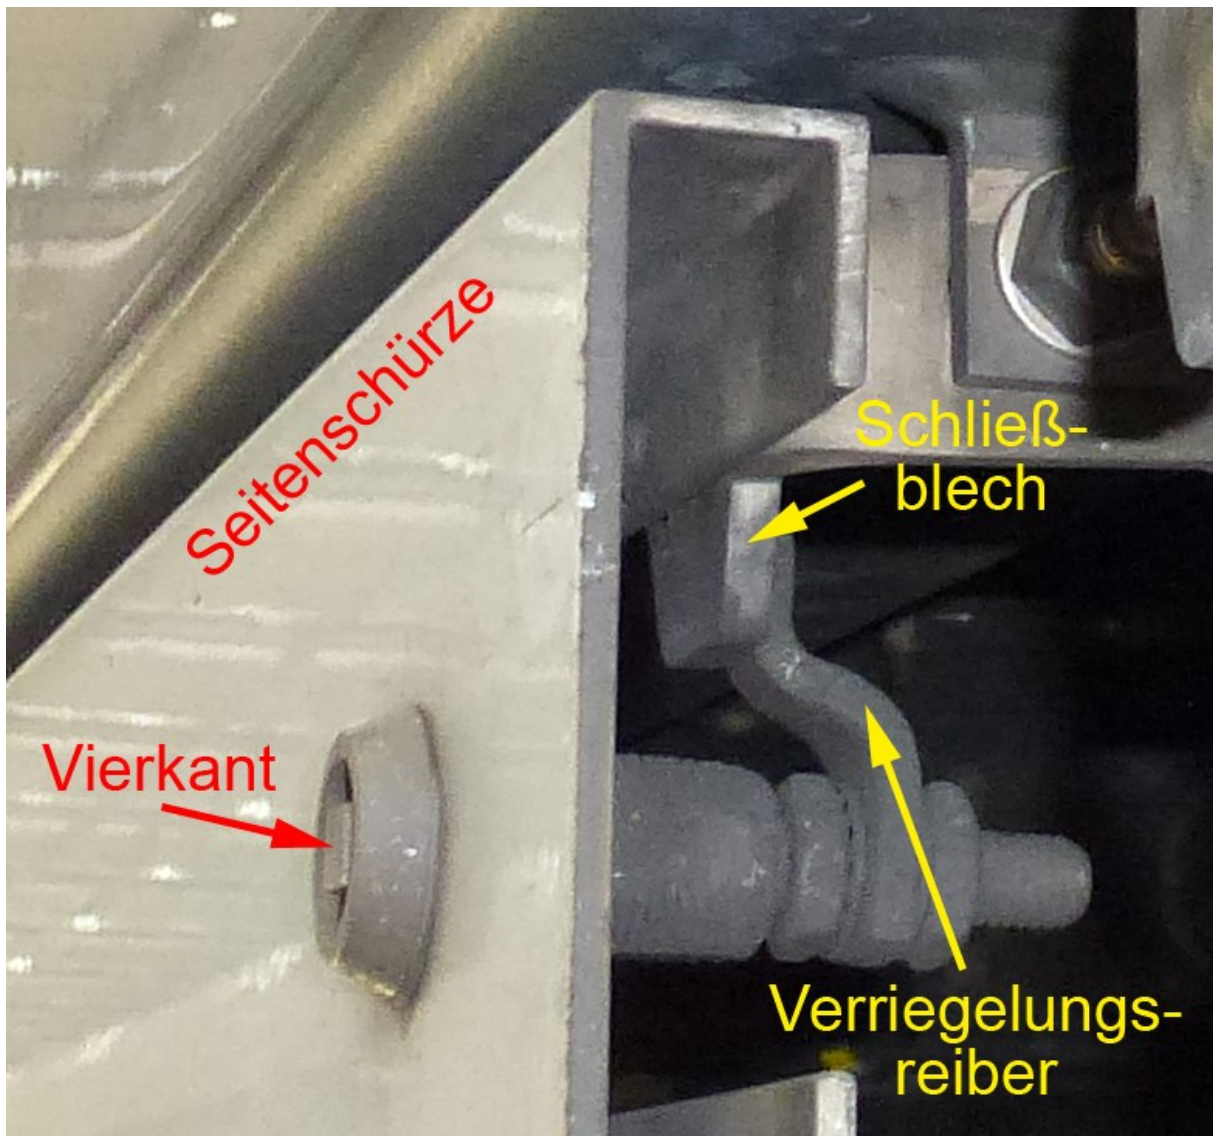
Abbildung 12: Ordnungsgemäß verriegelter und gesicherter Mechanismus

In Abbildung 12 ist der korrekt bediente und gesicherte Verriegelungsmechanismus im geschlossenen Zustand einer Seitenschürze zu sehen. Der Verriegelungsreiber drückt dabei im Bild von rechts nach links auf das Schließblech und klemmt so die Seitenschürze fest.

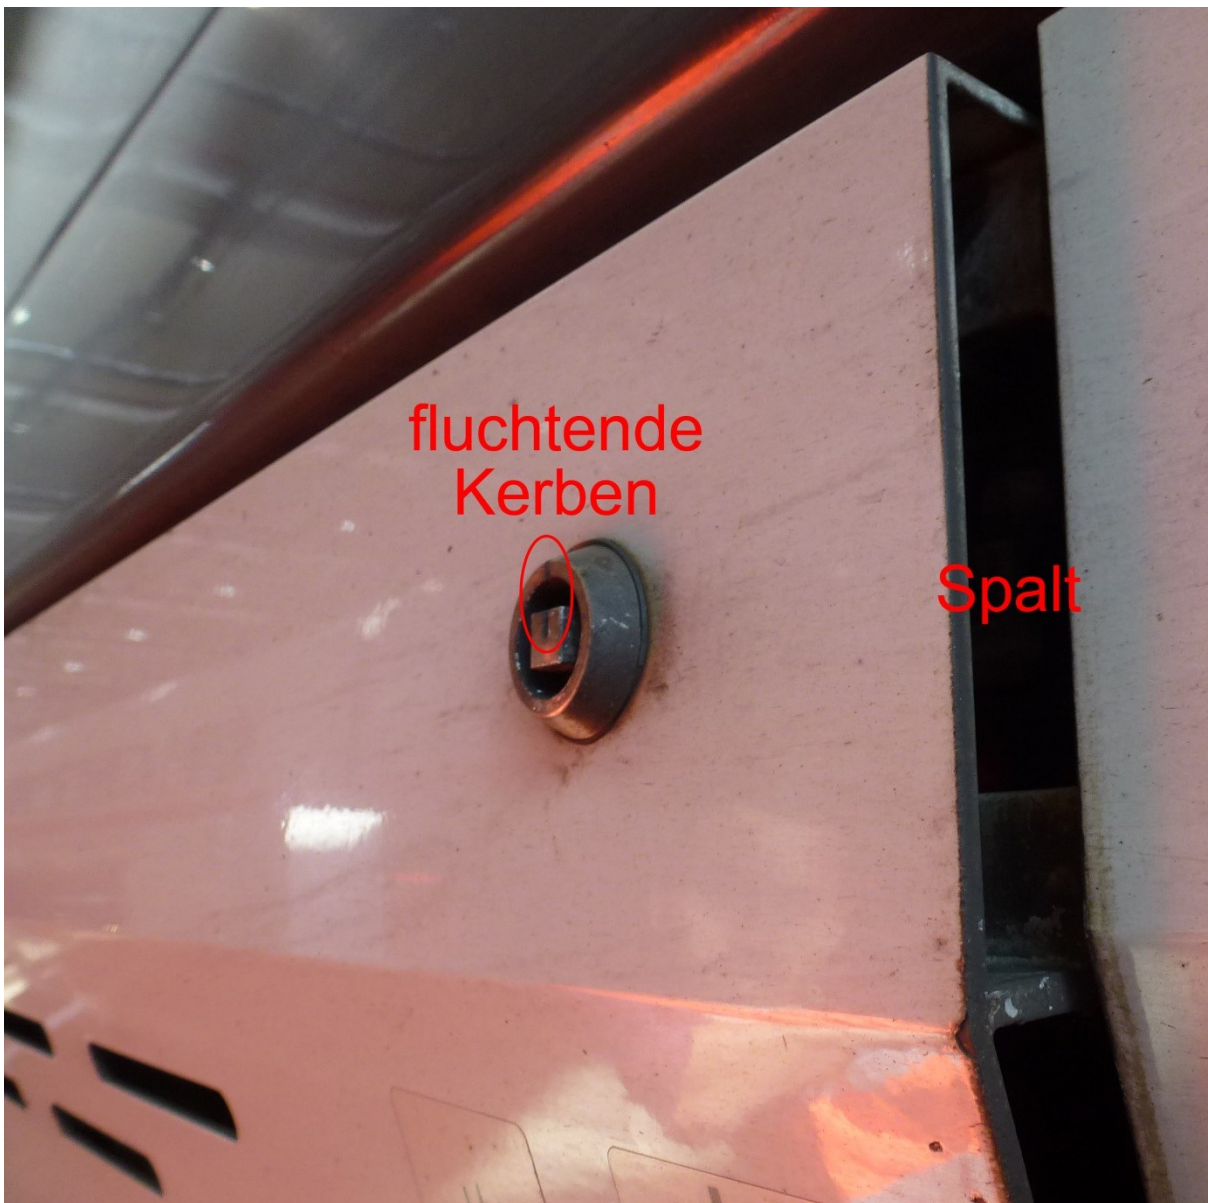
Die Seitenschürze von RJ 160 war nicht ordnungsgemäß gesichert, klappte während der Fahrt auf und ragte aus dem Lichtraumprofil heraus.

Wird bei Verriegelung des Mechanismus die Seitenschürze nicht ordnungsgemäß gegen das Fahrzeug gedrückt, kann die Verriegelung geschlossen werden, obwohl der Verriegelungsreiber nicht im Eingriff mit dem Schließblech ist. Der Verriegelungsreiber ist dabei links des Schließblechs (siehe Abbildung 12) und übt keine sichernde Funktion aus. Die Kerben am Verriegelungsmechanismus zeigen dennoch die ordnungsgemäße Stellung „verriegelt“ des Mechanismus an, die Seitenschürze ist jedoch nicht gegen unbeabsichtigtes Aufklappen gesichert.

Seitlich entsteht dabei ein sichtbarer Spalt zwischen der Seitenschürze und den benachbarten Fahrzeugteilen, der jedoch bei der üblichen, frontalen Ansicht des Bedieners leicht übersehen werden kann.

Abbildung 13: Nicht ordnungsgemäß verriegelte und nicht gesicherte Seitenschürze (Quelle SUB)

Laufende Nummer	Sicherheitsempfehlung (unfallkausal)	Ergeht an	betrifft
A-2016/006	<p>Durch ein geeignetes Verfahren ist sicherzustellen, dass nach erfolgter Manipulation im Unterflurbereich von RailJet-Garnituren (z.B. Wasserfüllung, WC-Tankentleerung udgl.) das ordnungsgemäße Schließen bzw. Verriegeln der Abdeckungen gegen unbeabsichtigtes Öffnen vor Fahrtantritt durch entsprechend ausgebildetes Personal überprüft wird.</p> <p><i>Begründung: Mangelhaftes Schließen bzw. Verriegeln von Abdeckungen können bei Begegnungen von Fahrten - insbesondere bei Begegnungen von Fahrten mit hohen Geschwindigkeiten - zu Beschädigungen und in weiterer Folge zu einem Verlust von Fahrzeugteilen führen.</i></p>	NSA	EVU

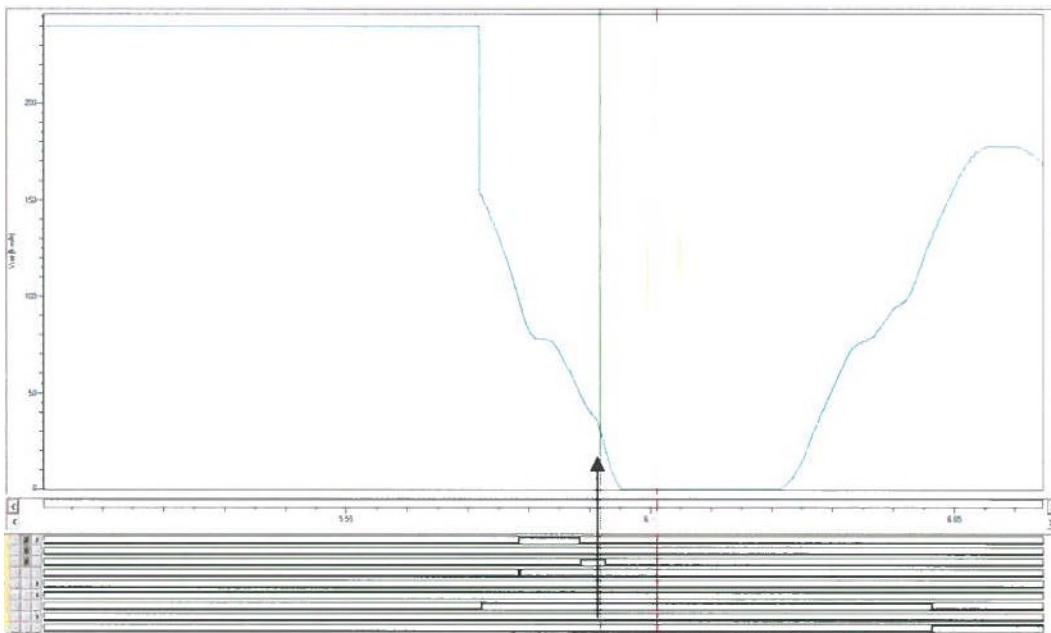
Abbildung 14: Kollisionsstelle und Halt im Bf St. Pölten Hbf von RJ 160 (Quelle ÖBB Infra)

Der schwarze Pfeil kennzeichnet den Kollisionszeitpunkt bei etwa 35 km/h der Seitenschürze mit dem Beginn des Bstg 5. Unmittelbar danach ist der planmäßige Aufenthalt zum Fahrgastwechsel als Nulllinie zu erkennen.

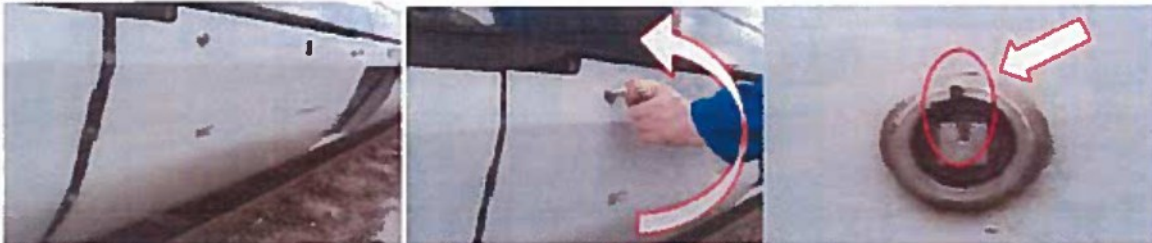
Ist eine Railjetschürze nicht komplett verschließbar, wie auf den Abbildungen oben dargestellt, so ist das ein Mangel, der sofort dem Platzkoordinator (Tel.: [REDACTED]; [REDACTED]) gemeldet und vermerkt werden muss. Der Platzkoordinator hat den Mangel dem VeKo und dem RailjetWel zu melden.
