# Untersuchungsbericht

Sicherheitsuntersuchungsstelle des Bundes  
GZ: BMVIT-85.248/0002-IV/SUB/ZLF/2018

**Unfall  
mit dem Helikopter der  
Type Bell/FX Helicopter TAH-1F,  
am 25.05.2017,  
um ca. 12:17 Uhr UTC im / am Flugplatz  
Reutte-Höfen,  
A-6604, Höfen  
Tirol/Österreich**

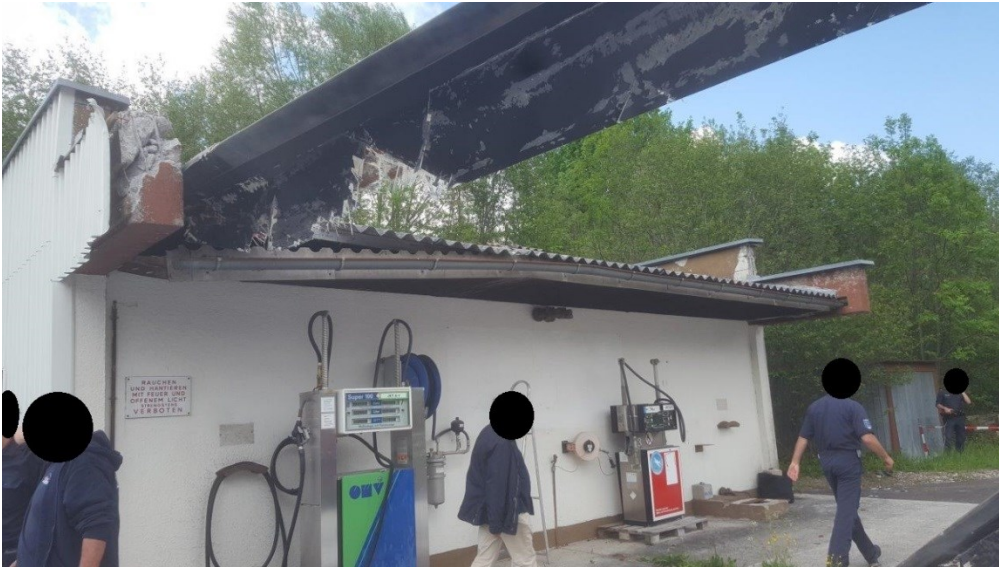
**Abb. 4:** Tankstellendach, Rotor – Quelle: Luftfahrzeughalter

Die linke Seite des Daches der Tankstelle und die linke Seitenwand waren durch den Kontakt mit dem Rotor des Helikopters beschädigt.

- Der Durchmesser des Zweiblatt-Hauptrotors betrug 13,6 m.
- Die sich nach Leistungsreduktion absenkenden Rotorblätter berührten das Tankstellendach und die -seitenwand. Dach und Seitenwand wurden beschädigt.

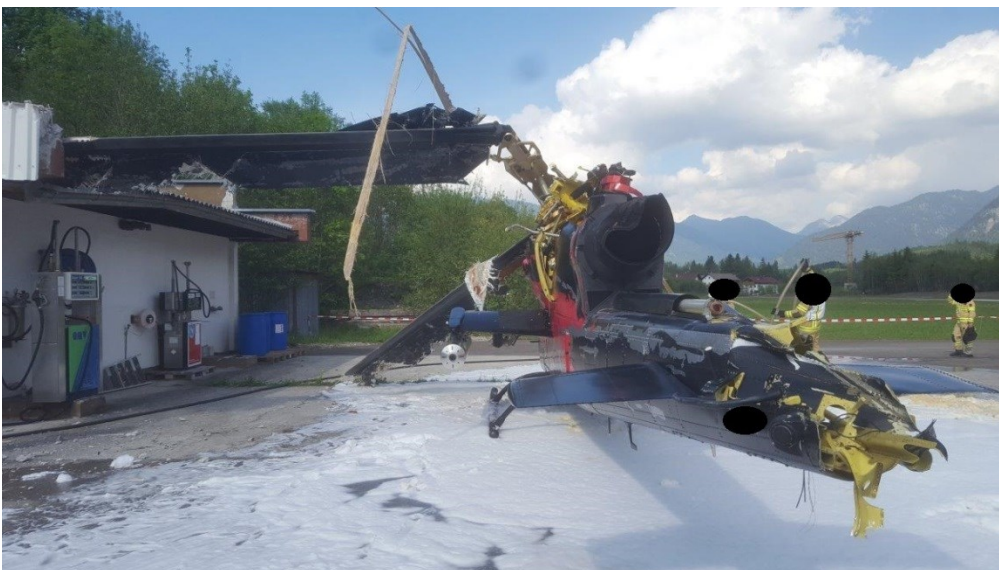
**Abb. 5:** Tankstelle und Helikopter – Quelle: Luftfahrzeughalter

Rotorblätter, Rotorkopf und Mast, Triebwerk, Getriebe, Heckausleger, Heckrotorwelle, Heckrotor und Leitwerk wurden schwer beschädigt bzw. zerstört.

Nach dem Absetzen des Helikopters reduzierte der Pilot die Triebwerksleistung durch Drehen des Gasgriffes. Da der Pilot den Helikopter so abgesetzt hatte, dass sich dabei die Rotorblätter teilweise über dem Gebäude der Tankstelle befanden, berührten sie das Dach und die über das Dach hinausragende linke Seitenmauer der Tankstelle, als sie sich mit geringer werdender Drehzahl und des dadurch geringer werdenden Auftriebs senkten. Die linke Seite des Daches der Tankstelle und die linke Seitenwand wurden durch den Kontakt mit den Rotorblättern des Helikopters beschädigt. Die dabei auftretenden Kräfte führten zur Zerstörung der Rotorblätter, des Rotorkopfes, des Mastes, des Getriebes und zur erheblichen Beschädigung des Triebwerkes. Die zerstörten Rotorblätter trennten auch das Heck und die Heckrotorwelle vom Rest des Helikopters ab. Teile der Rotorblätter wurden weggeschleudert. Eine Blendung des Piloten kann aufgrund des Sonnenstandes und der Richtung der Luftfahrzeuglängsachse in Bezug zur Tankstelle bei der Landung ausgeschlossen werden. Der Pilot sagte, dass der Helikopter bei Bodenberührung der Kufen einige Zentimeter in Richtung Gebäude rutschte. Er führte das auf böigen Wind von vorne rechts zurück. Selbst wenn der Helikopter durch Windeinfluss ein wenig in Richtung Gebäude versetzt worden wäre, so wäre der Abstand zum Gebäude bei der Landung trotzdem zu gering gewesen. Der Pilot räumte allerdings auch eine mögliche Fehleinschätzung bezüglich des Abstandes zwischen Helikopter und Tankstellengebäude seinerseits ein. Ein Faktor könnte auch sein, dass der Pilot wusste, dass der Treibstoffschlauch nur 13 m lang war und er den Helikopter mit dem Treibstoffeinfüllstutzen auf der rechten, der Tankstelle abgewandten Seite des Helikopters, landete.
