ENTGLEISUNG ZUG 54049

am 26. April 2012

im Bf Wien Zvbf

Untersuchungsbericht

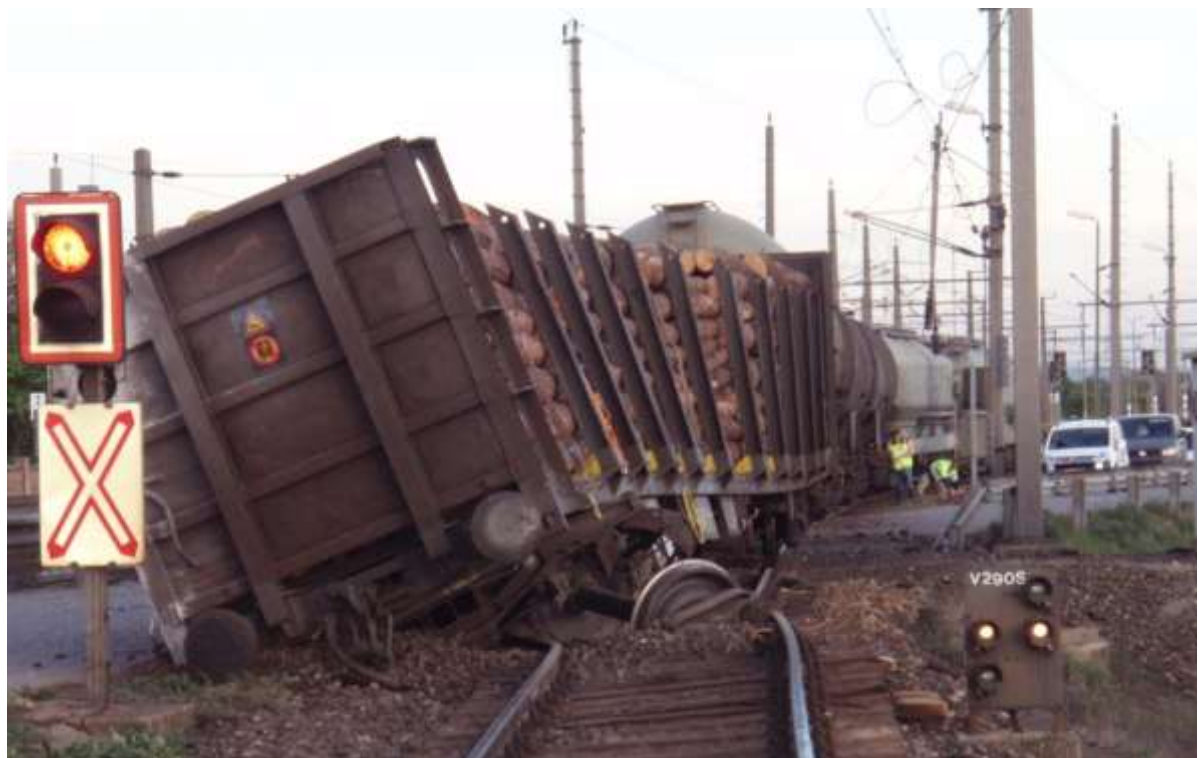
Abbildung 8 Entgleister 19. Wagen

Der 19. Wagen entgleiste mit den beiden Radsätzen des vorlaufenden Drehgestells in Fahrtrichtung nach rechts, dabei kam es zu starken Beschädigungen des Oberbaues und der Oberleitung (ein Mast wurde umgestürzt und dabei zerstört). Die Fahrbahn der Begleitstraße im Bereich der EK km 5,420 wurde stark beschädigt.

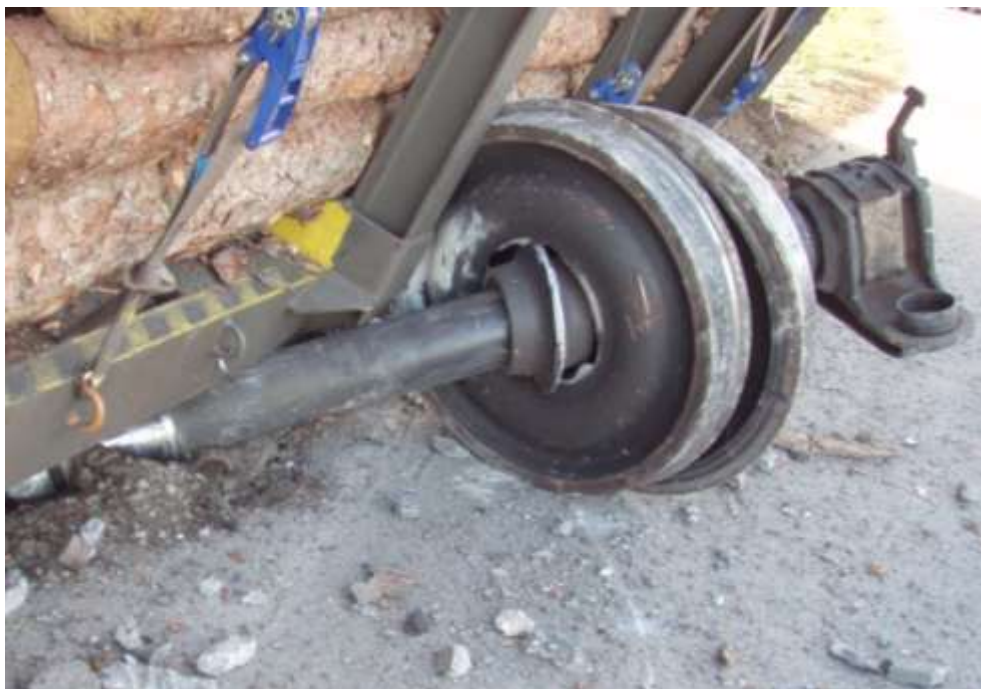
Abbildung 10 Beschädigter Radsatz des 19. Wagens

Bei dem in Fahrtrichtung ersten Radsatz des 19. Wagens wurden infolge der Entgleisung (Einhaken zwischen den Schwellen) die Radscheiben auf der Radsatzwelle verschoben, bzw. brachen die Radscheiben der beiden „Monobloc-Rädern“.

Der Bruch und die Verschiebung der Radscheiben sind als Folge der bei der Entgleisung aufgetretenen Kräfte anzusehen.

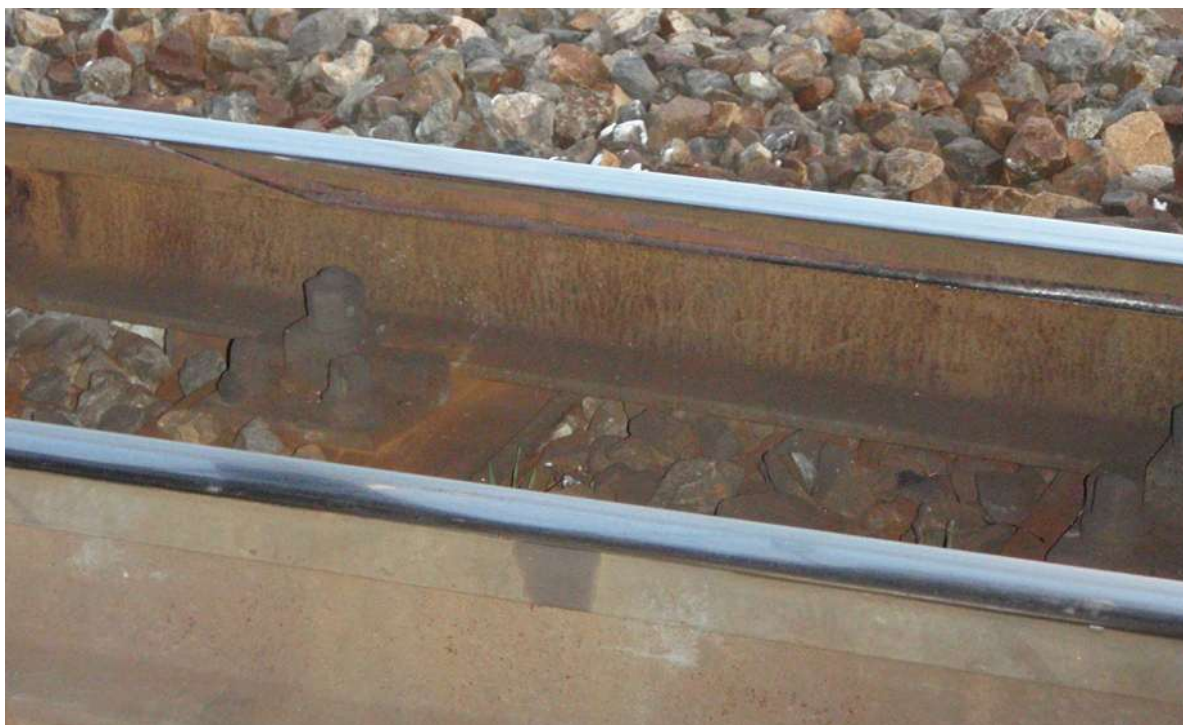
Abbildung 12 Erste Entgleisungsspuren zwischen Herzstück und Spitze der Weiche 283 - Quelle IM

Erste Entgleisungsspuren befanden sich auf der Weiche 283 (nach der Spitze befahren) zwischen Weichenherz und Weichenspitze (12 m nach dem Weichenherz).

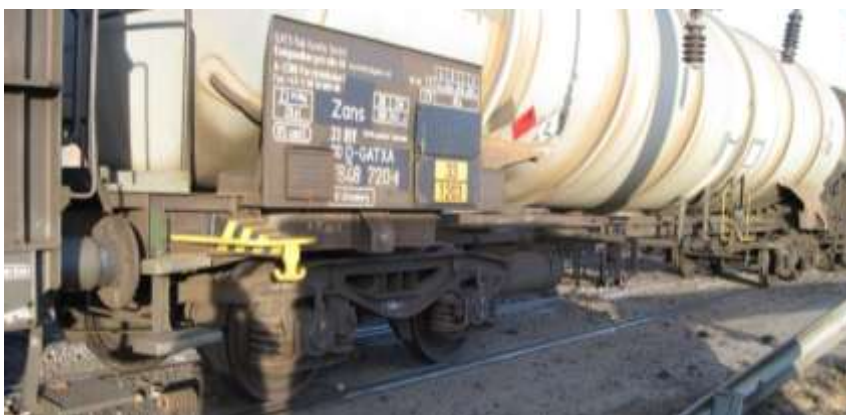
Abbildung 17 Entgleister 20. Wagen - Quelle IM

In weiterer Folge entgleisten der 20. Wagen mit dem vorlaufenden Drehgestell und der 23. Wagen mit dem vorlaufenden Radsatz des vorlaufenden Drehgestells jeweils in Fahrtrichtung nach links.

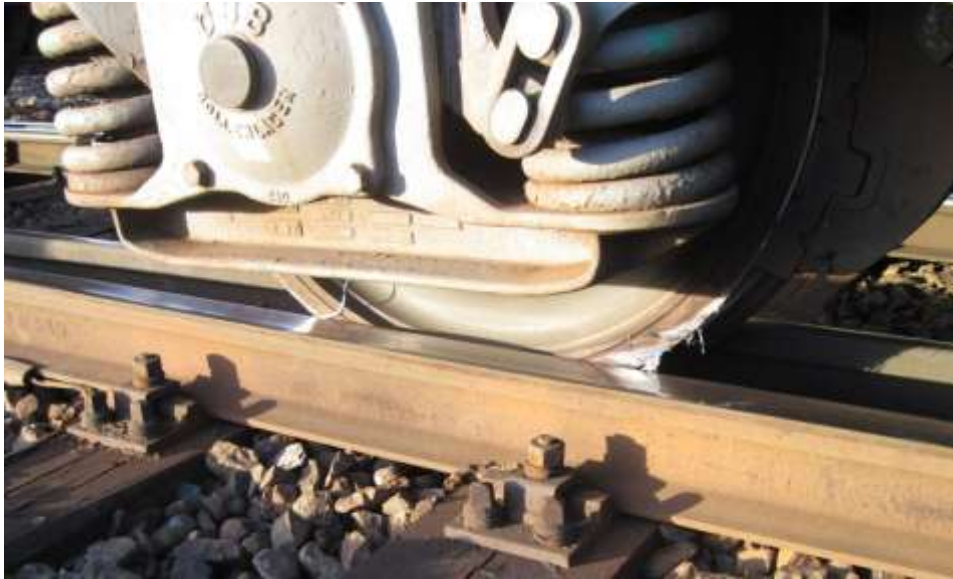
Abbildung 19 Entgleister vorlaufender Radsatz des 23. Wagens - Quelle IM

Der 23. Wagen war mit dem vorlaufenden Radsatz entgleist.

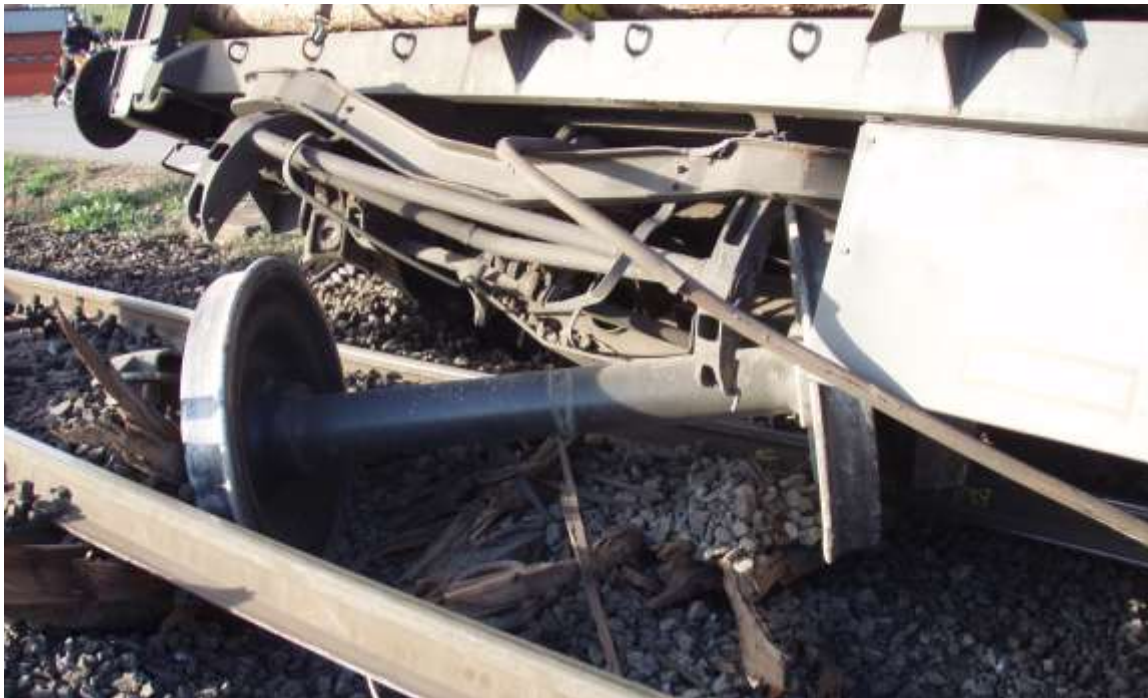
Abbildung 22 RS 3 (II. RS in Fahrtrichtung)

An den Radsätzen des vorlaufenden Drehgestells des 19. Wagens konnten keine unfallkausalen Ursachen festgestellt werden.

Durch die Entgleisung wurde das vorlaufende Drehgestell quer- und die Radsätze längsgestellt. Das Verhaken der längsgestellten Radsätze an den Schwellen und im Schotterbett bewirkte am RS 4 (I. RS in Fahrtrichtung) das Verschieben bzw. den Bruch der Radscheiben.

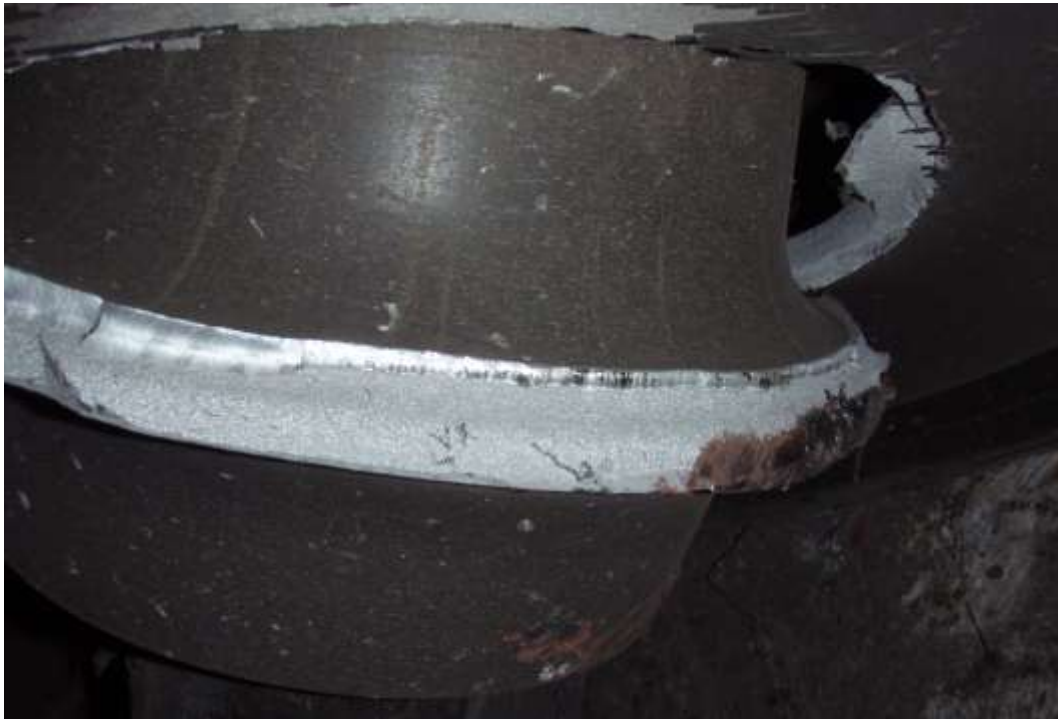
Abbildung 25 Gebrochene Radscheibe von RS 4 (I. RS in Fahrtrichtung)

Bei dem vorliegenden Schaden handelt es sich um einen duktilen Gewaltbruch. Der Schaden ist durch Überlastung des Werkstoffes aufgetreten. Die Bruchfläche weist die hierfür typischen Anzeichen wie ausgeprägte Scherlippen an den Rändern und ein samtartig mattes Aussehen auf. Von einem spröden Versagen ist in keinem Fall auszugehen. Ein spröder Bruch hätte im Vergleich dazu ein verformungsarmes glänzendes Aussehen.

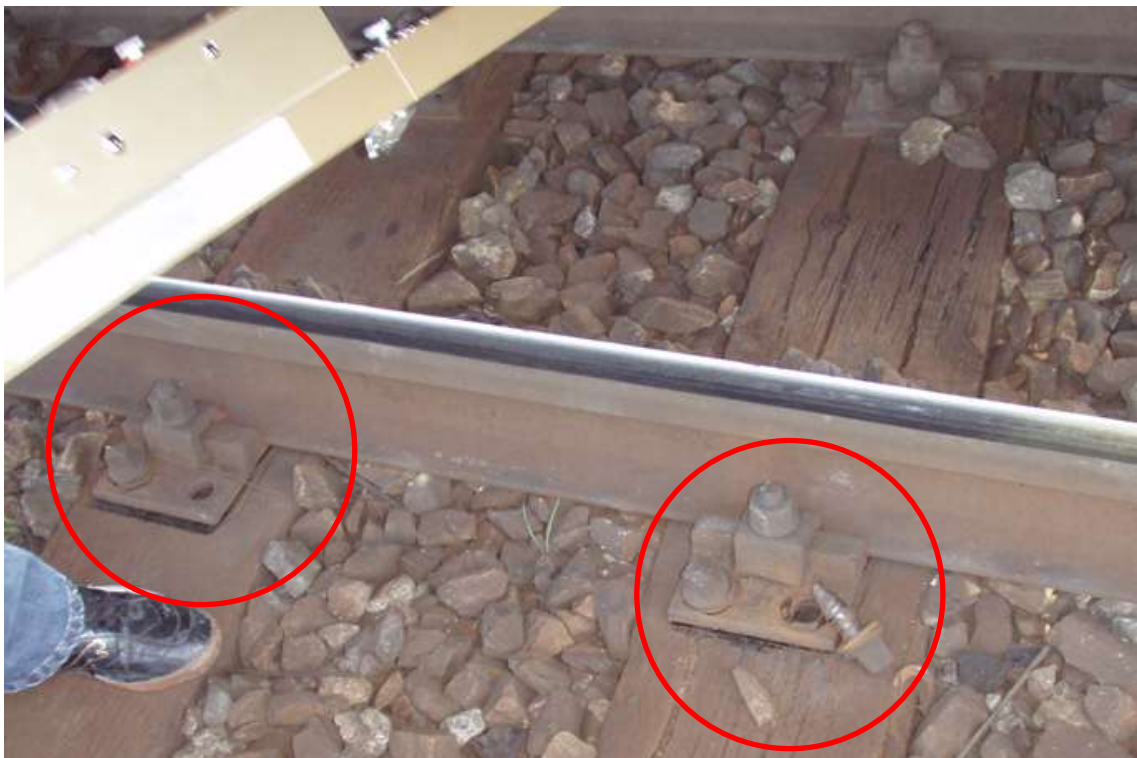
Abbildung 34 Mangelnder Kraftschluss - Fehlende und lose Schwellenschrauben

Im Zuge des Lokalausgangs unmittelbar nach der Entgleisung wurde im Bereich der Weiche 283 zwischen Herzstück und Weichenspitze ein mangelnder Kraftschluss zwischen Schienen und Schwellen festgestellt.

Der Oberbaubefund von der Entgleisungsstelle im Bf Wien Zvbf ergab im Bereich der Weiche 283 (vom Weichenherz bis zur Entgleisungsstelle) eine Spurerweiterung > 40 mm. Zusätzlich wurde beim Lokalaugenschein ein mangelhafter Kraftschluss zwischen Schiene und Schwellen festgestellt. Die letzte Weichenmessung mittels elektronischer Weichenprüflehre am 29. Juni 2011 ergab bei den Messpunkten d2 und f1 (Entgleisungsbereich) jeweils eine Überschreitung der ES. Zur Behebung wurden am 16. Jänner 2012 die Leitweite berichtigt sowie Kleineisen gewechselt.

Nach der Behebung der festgestellten Mängel hat eine Messung mittels elektronischer Weichenprüflehre zu erfolgen.

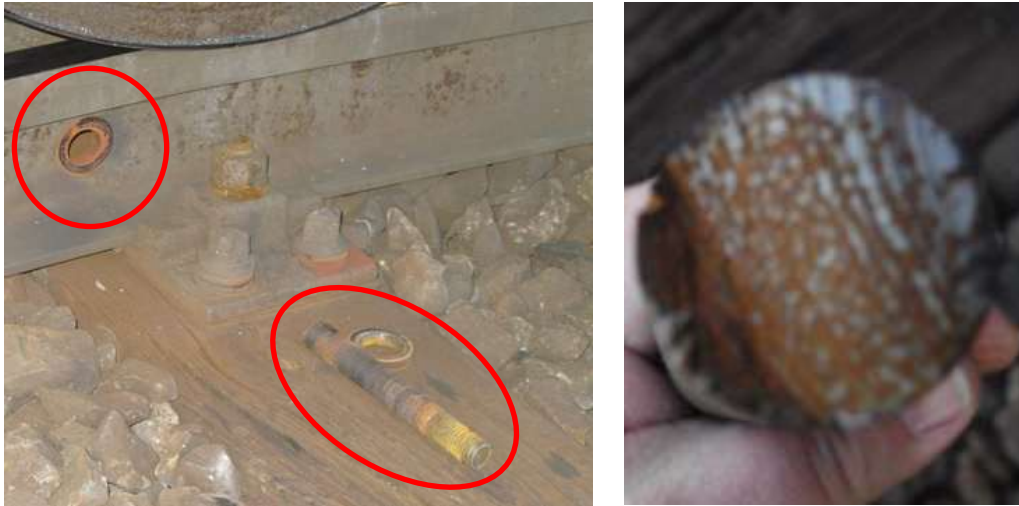
Abbildung 37 Gebrochenen Weichenschraube beim Herz der Weiche 283 - Quelle IM

Im Bereich des Weichenherz der Weiche 283 wurde eine lose gerissene Schraubverbindung festgestellt. Die Bruchstelle war bereits angerostet.

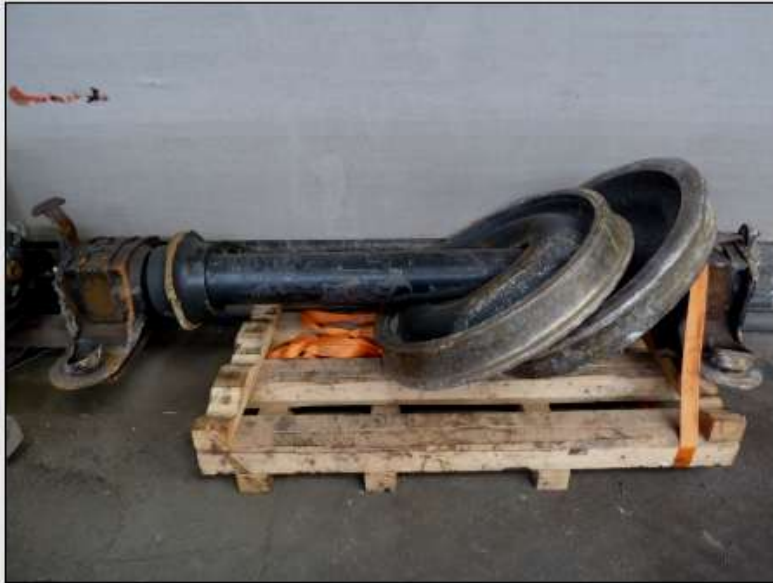
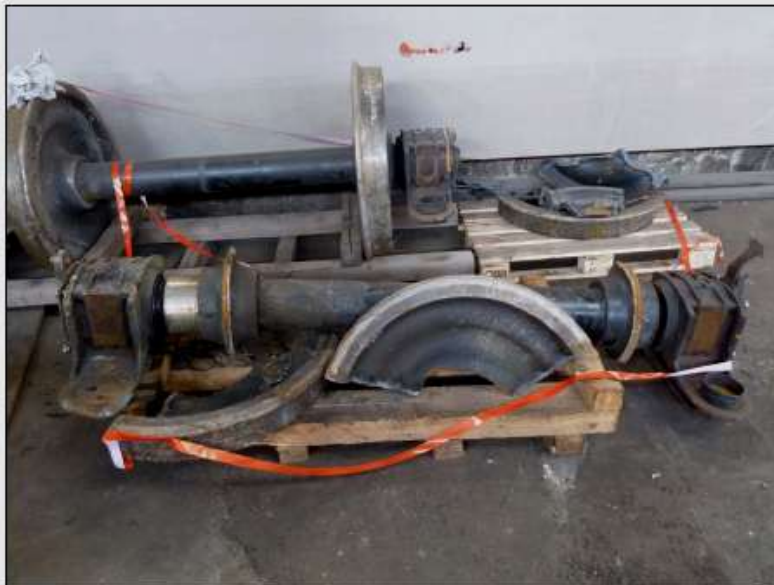
Bei dem aufgetretenen Schaden handelt es sich um den Bruch von 2 Vollrädern, welche in Abb. 0.1 und 0.2 ersichtlich sind. Der gebrochene Radsatz besitzt die Nummer 328555 und stammt aus der Tauschgruppe 75.3. Die schadhaften Teile wurden 2 Mal vor Ort begutachtet und eine Probe für mechanische und chemische Analysen des Werkstoffes sowie zur Untersuchung der Mikrostruktur entnommen (Abb. 0.3).

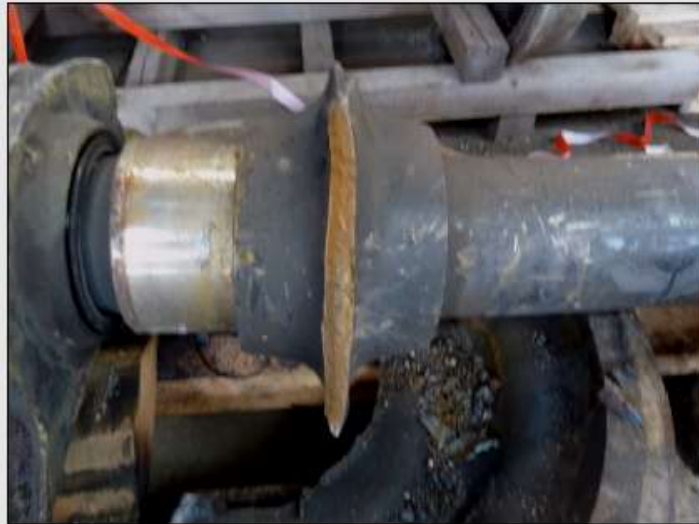
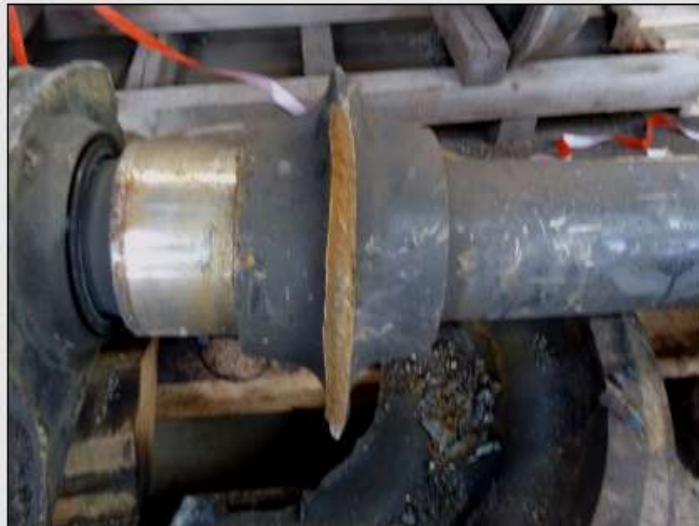
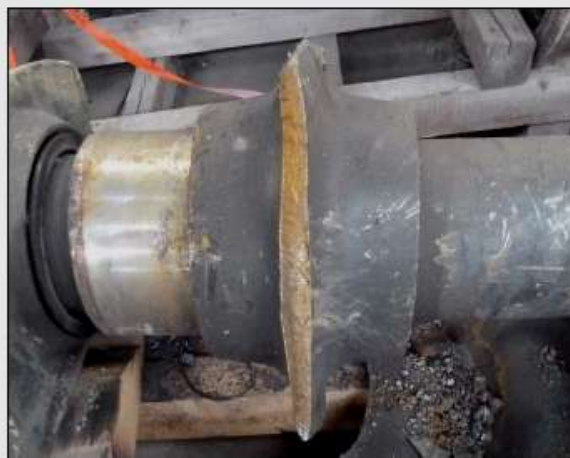
Die Bruchflächen des linken Bruches zeigen die Abb. 1.1 bis 1.3. Über den gesamten Umfang liegt dasselbe Bruchgeschehen vor.

Die makroskopische Bewertung der vorliegenden Bruchflächen vor Ort ergab, dass es sich bei beiden Brüchen um duktile Gewaltbrüche mit ausgeprägten Scherlippen an den Rändern handelt. Die Bruchflächen weisen ein dafür typisches samtartig mattes Bruchaussehen auf und zeigen keinerlei hell reflektierende, glänzende Stellen, welche ein Hinweis auf ein sprödes Bruchgeschehen in Form eines Spalt- oder Korngrenzenbruches wären.

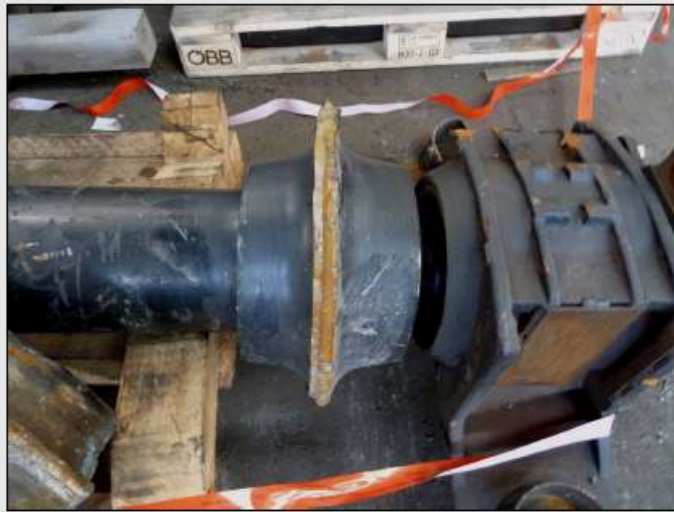
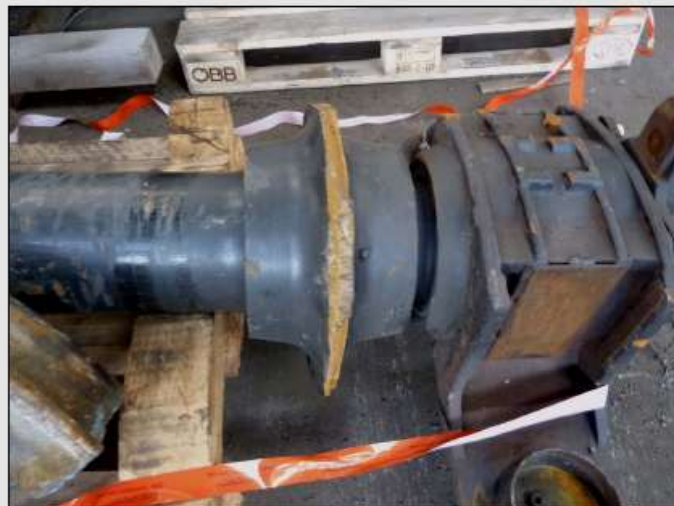
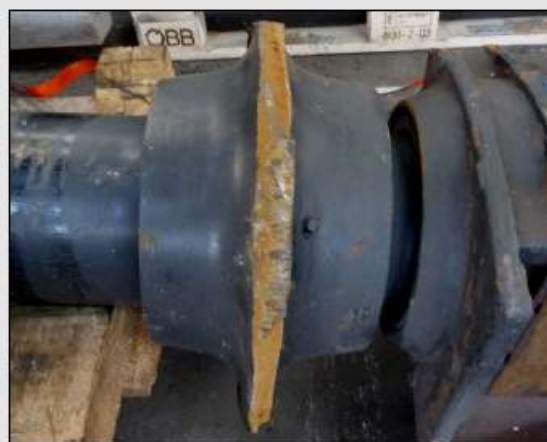
Die Bruchfläche des rechten Bruches ist in den Abb. 1.4 bis 1.6 wiedergegeben. Auch hier liegt über den gesamten Umfang ein duktiler Gewaltbruch vor.
