UNTERSUCHUNGSBERICHT

**Unfall mit dem
Motorflugzeug
PA 28 - 180**

**am 03.05.2015
um ca. 15:19 Uhr UTC
im Gebiet Hagsdorf,
Bezirk Melk
Niederösterreich**

GZ. BMVIT-85.234/0001/BAV/UUB/LF/2016

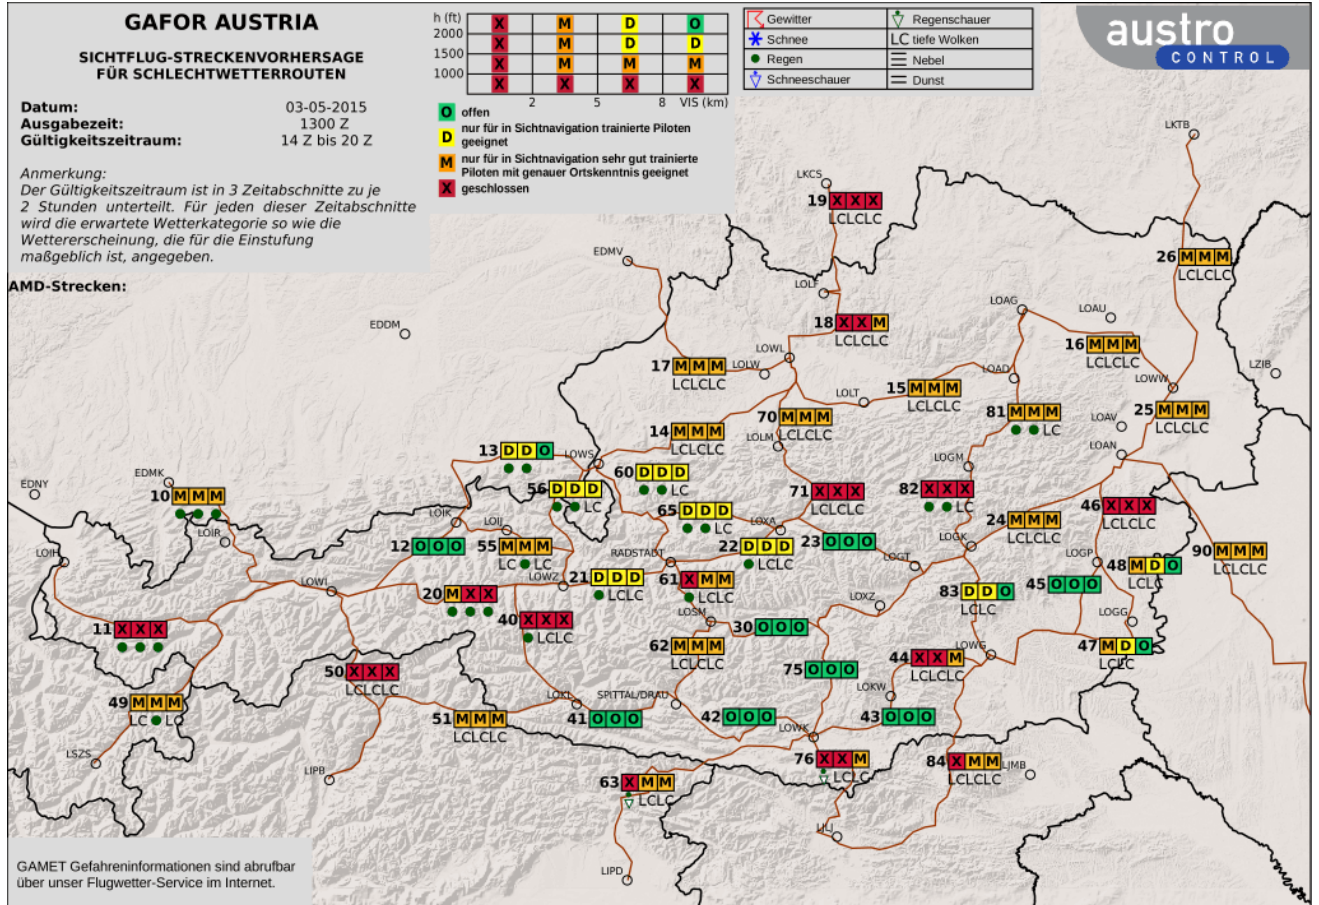
Gafor Austria

Die Sichtflugstreckenvorhersage für Schlechtwetterrouten zeigt für die Route entlang des Donautales für den Zeitraum der Sicherheitslandung Bewölkungsuntergrenze 1500ft über Grund und Sichten von bis zu 5 km, mit dem Zusatz LC dieser steht für tiefe Wolken.

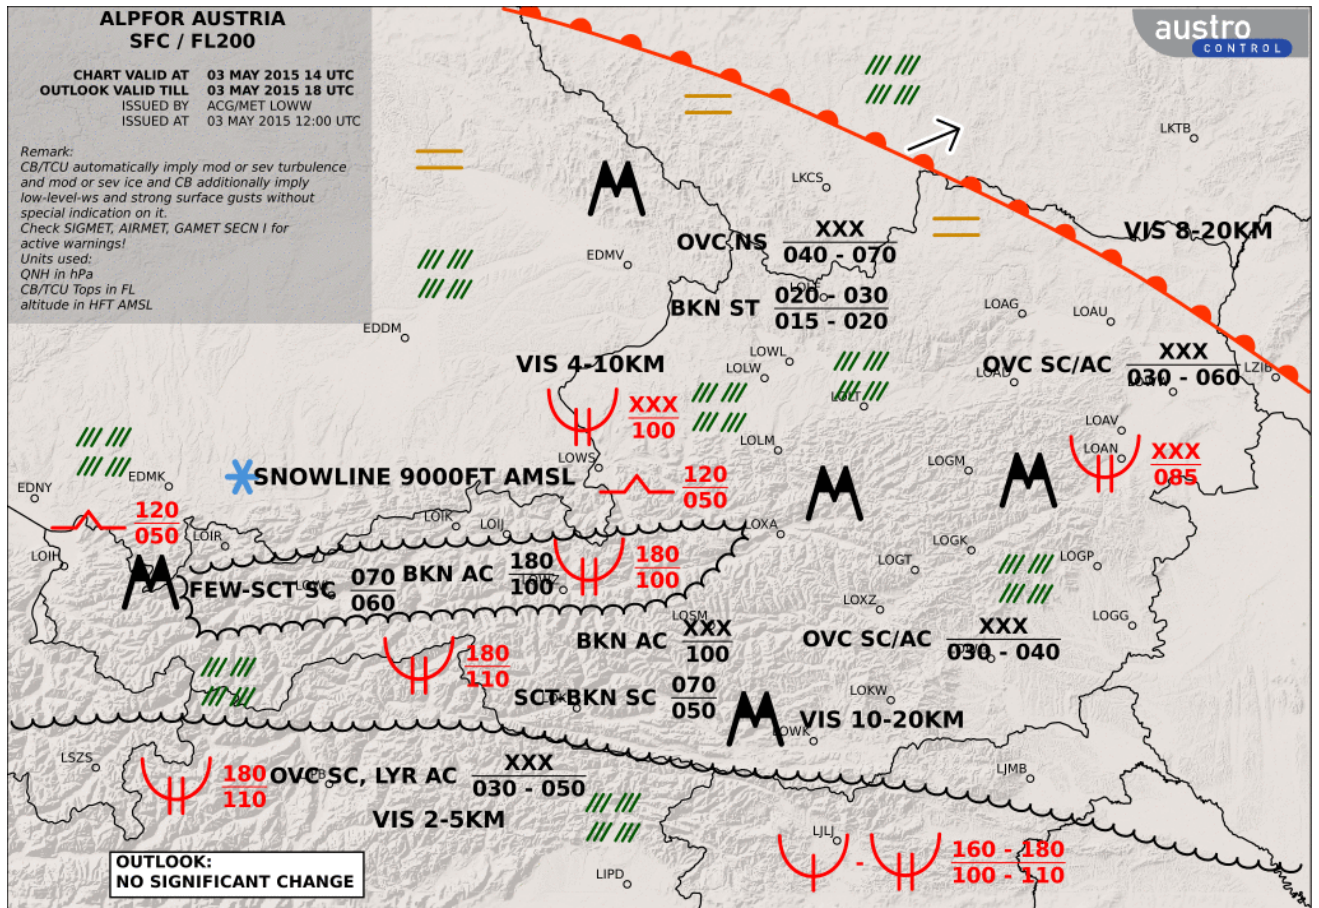
Alpfor Austria

Das Alpfor zeigt uns den Durchgang einer Warmfront mit tiefen Wolkenuntergrenzen und Sichten zwischen 4 und 10 km mit Regen im Raum Seitenstetten.

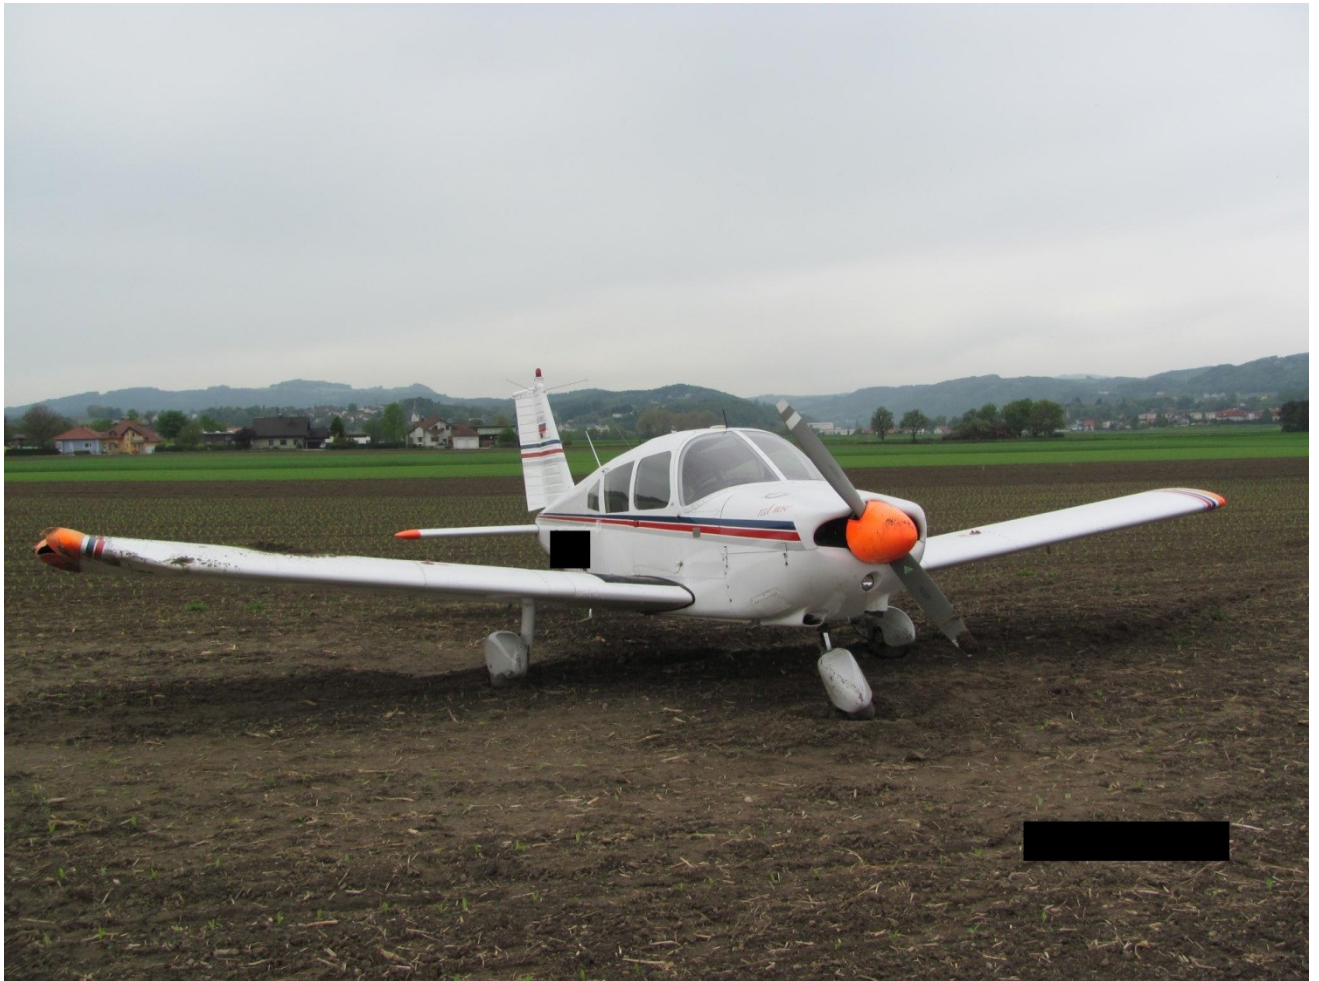
Übersichtsaufnahme der PA28-180

Während der Sicherheitslandung kam es zum Bodenkontakt mit der rechten Tragfläche. Das Bugrad wurde dabei in Flugrichtung gesehen nach links verbogen. Die rechte Tragfläche wurde im Bereich des Randbogens und der Nasenleiste beschädigt. Der Propeller wies Spuren einer Bodenberührung auf.

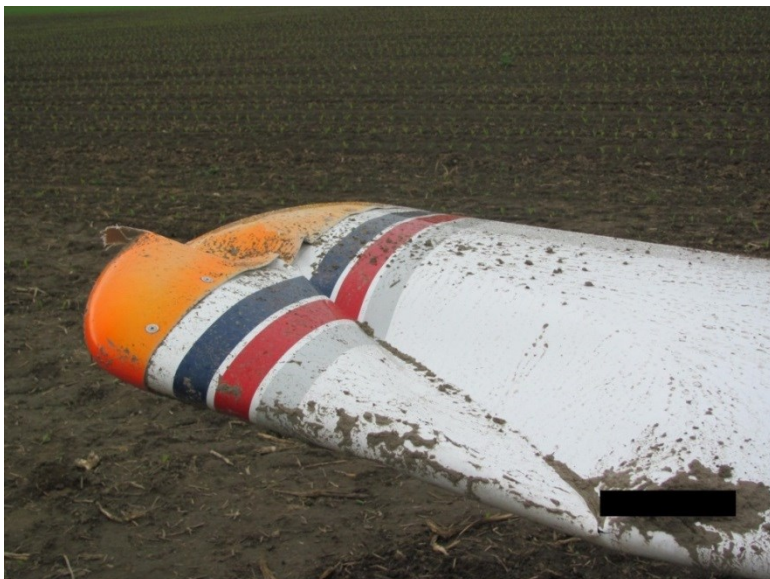
Detailaufnahme der beschädigten Tragfläche

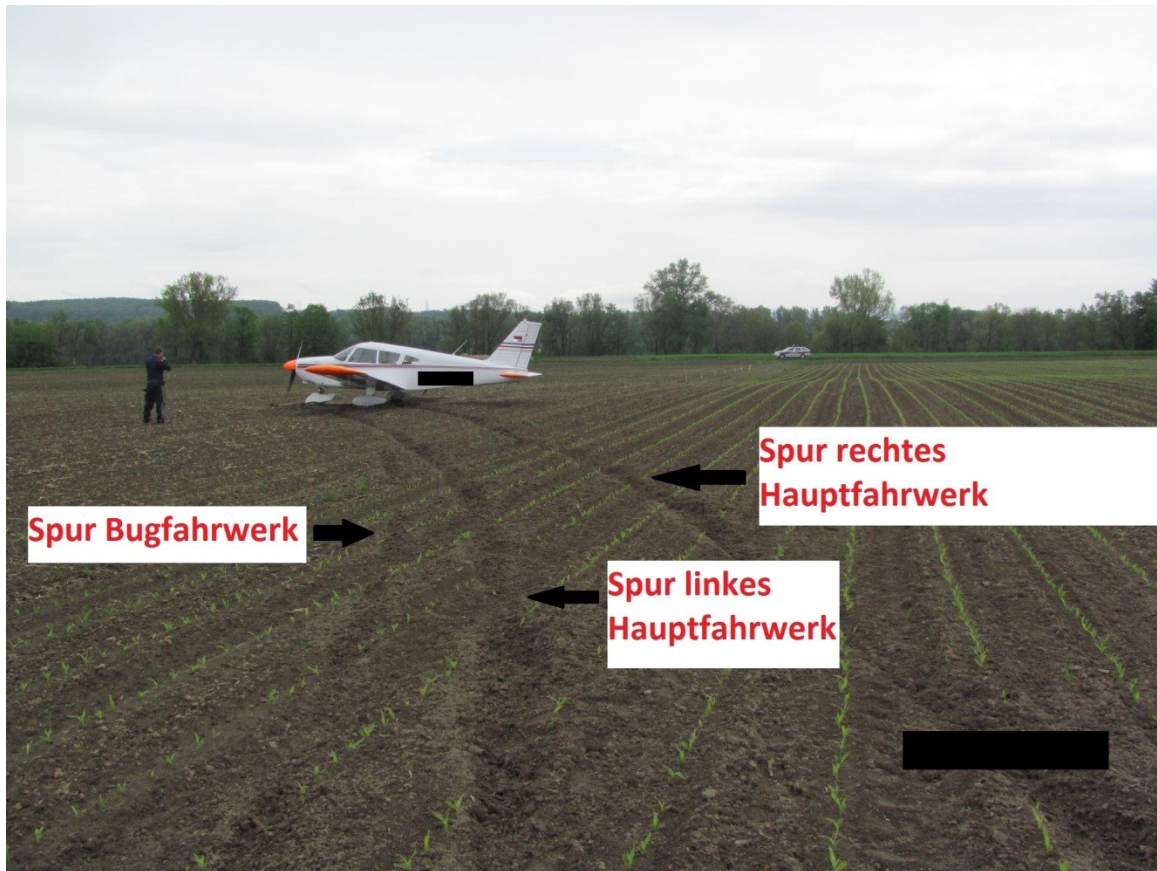
Aufnahme aus der Landerichtung, das Bild zeigt die Fahrwerksspuren des Hauptfahrwerks und des Bugfahrwerks nach dem Aufsetzen und Ausrollen.

Der Pilot landete mit der PA 28-180 auf dem Feld in schiebender Position, dies ist anhand der Fahrwerksspuren zu erkennen, dabei knickte das Bugfahrwerk nach links in Flugrichtung gesehen weg und berührte danach mit der rechten Tragfläche den Boden. Das Flugzeug kam vom Aufsetzpunkt nach ca. 200 m zum Stillstand
