Untersuchungsbericht

Zusammenprall Z 3206 mit PKW auf EK km 15,705 zwischen Bf Pettenbach
und Bf Steinachbrücke am 31. Mai 2017

GZ.: BMVIT-795.386-IV/SUB/SCH/2017

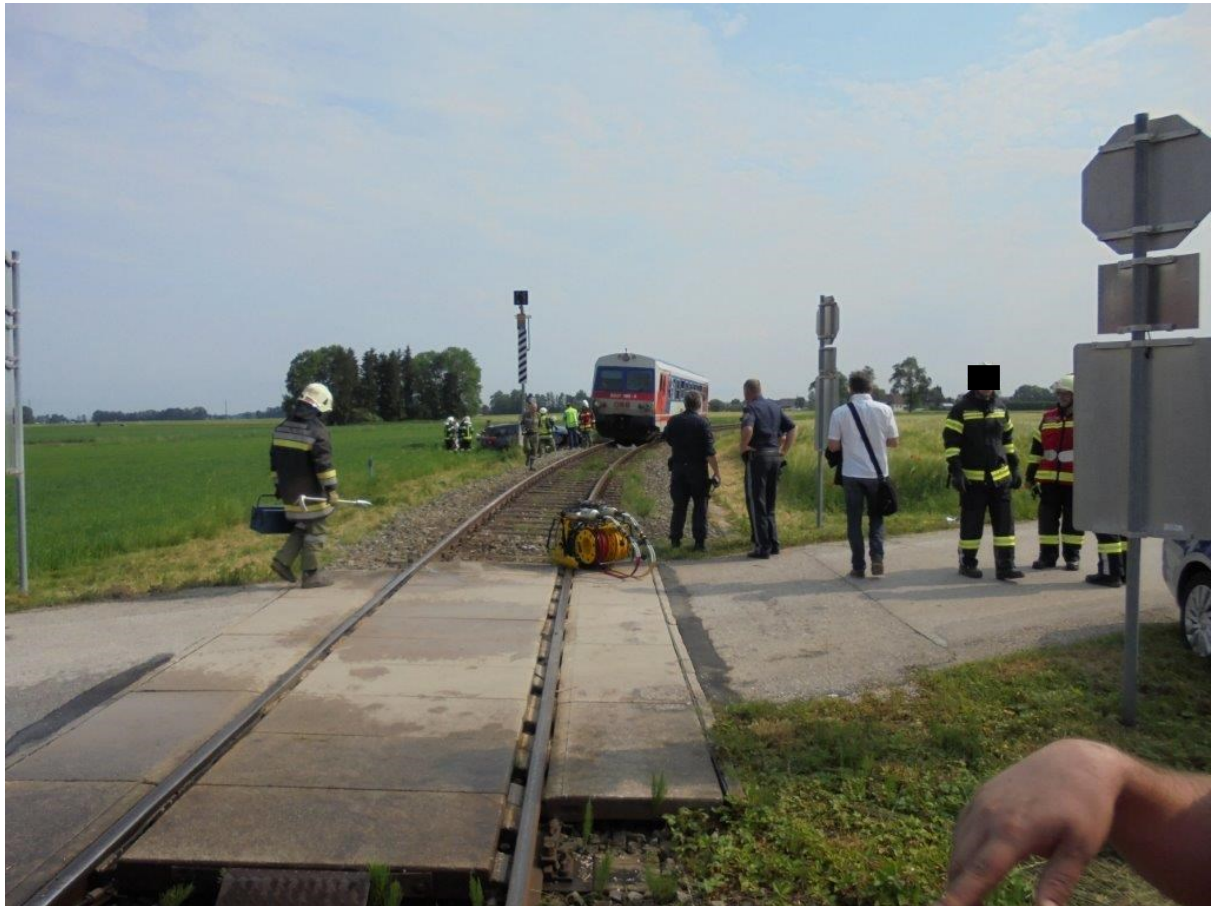
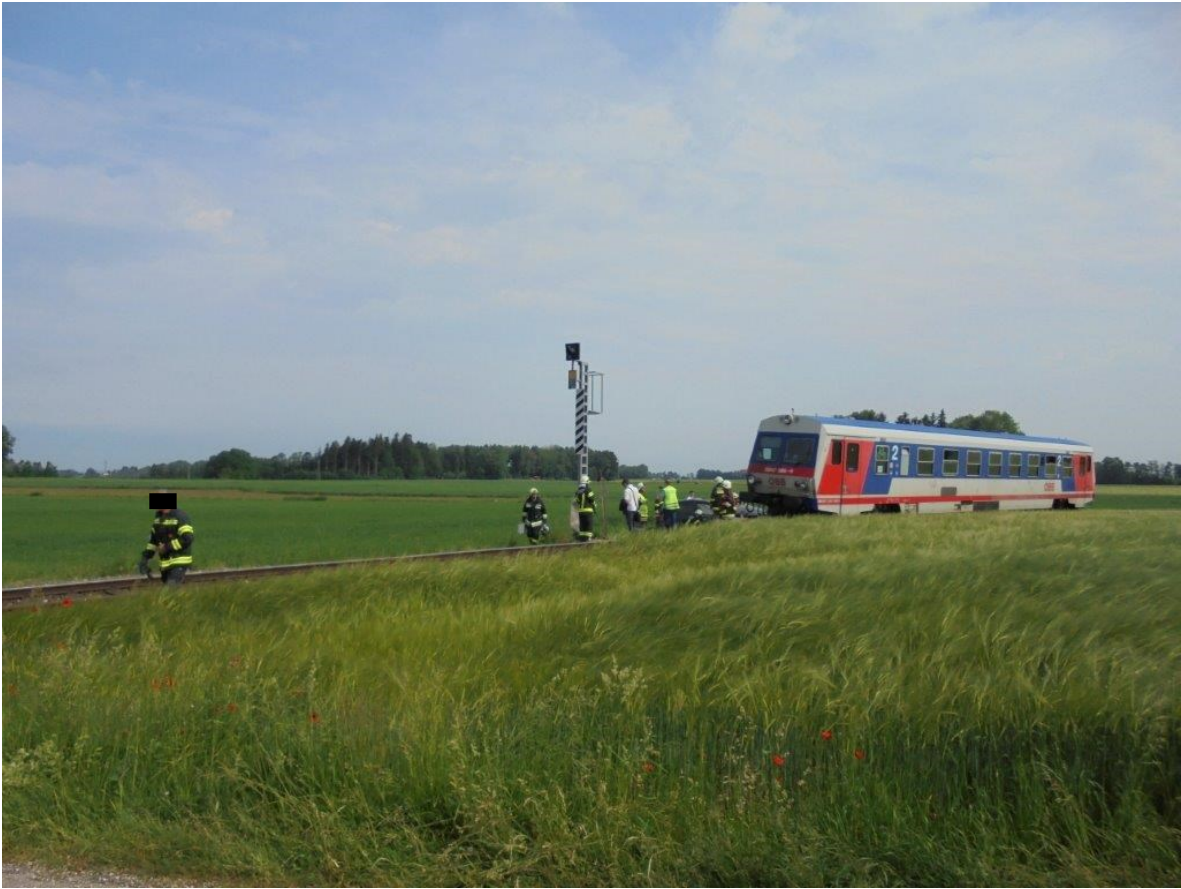
Der in Fahrtrichtung des Z 3206 von rechts kommende PKW konnte die EK nicht rechtzeitig verlassen und es kam, trotz sofort eingeleiteter Schnellbremsung durch den Triebfahrzeugführer beim Erkennen der Gefahr, zum Zusammenprall. Dabei wurde der PKW an der linken Fahrzeugseite vom Schienenfahrzeug frontal erfasst und ca. 34 m mitgeschleift, wobei er infolge mit der rechten Fahrzeugseite mit einem in Fahrtrichtung links stehenden Eisenbahnkreuzungsüberwachungssignal (EKÜS) im km 15,661 kollidierte. Dadurch wurde er ca. 180° um die Hochachse gedreht

Abbildung 7: EK km 15,705, Standort Z 3206

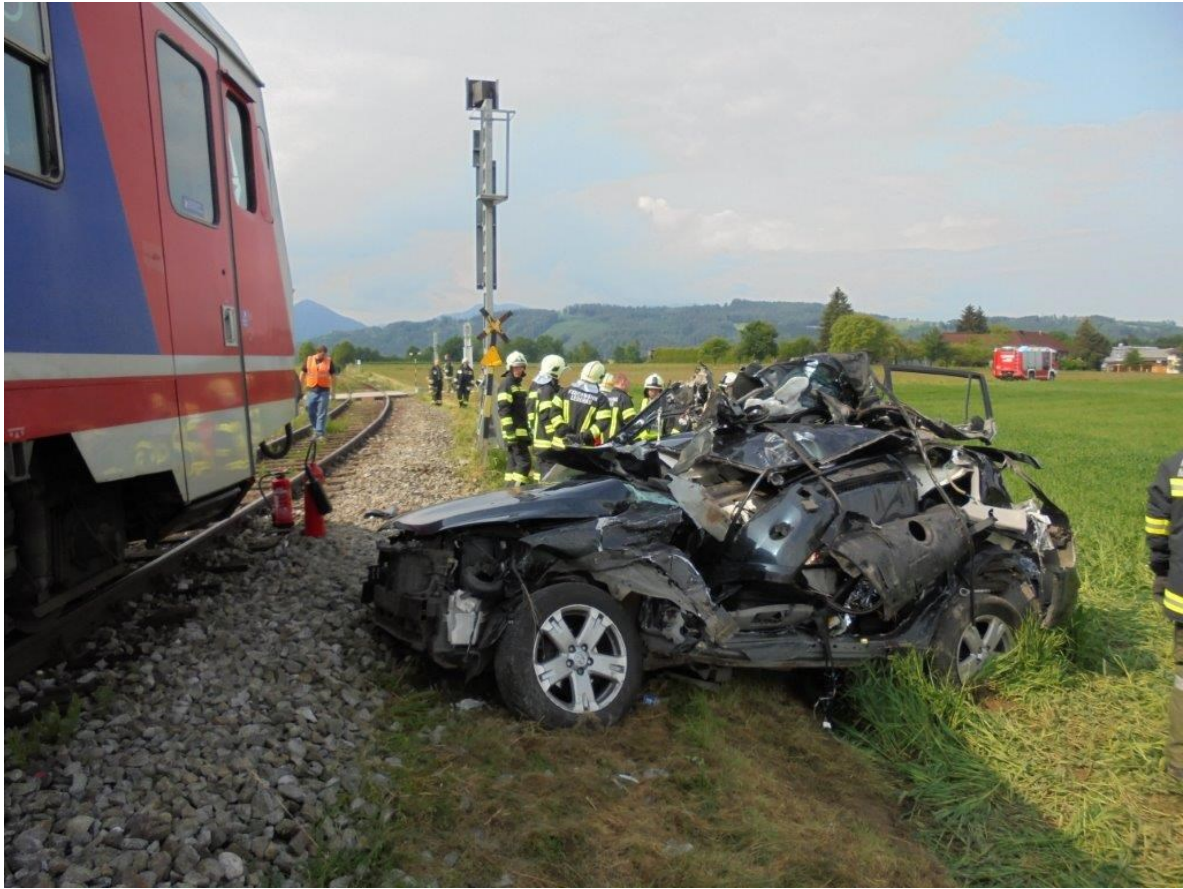
Abbildung 9: Lage und Schadensausmaß PKW

Am PKW entstand erheblicher Sachschaden, der Triebwagen wurde frontseitig beschädigt. Es kam zu keiner Entgleisung.

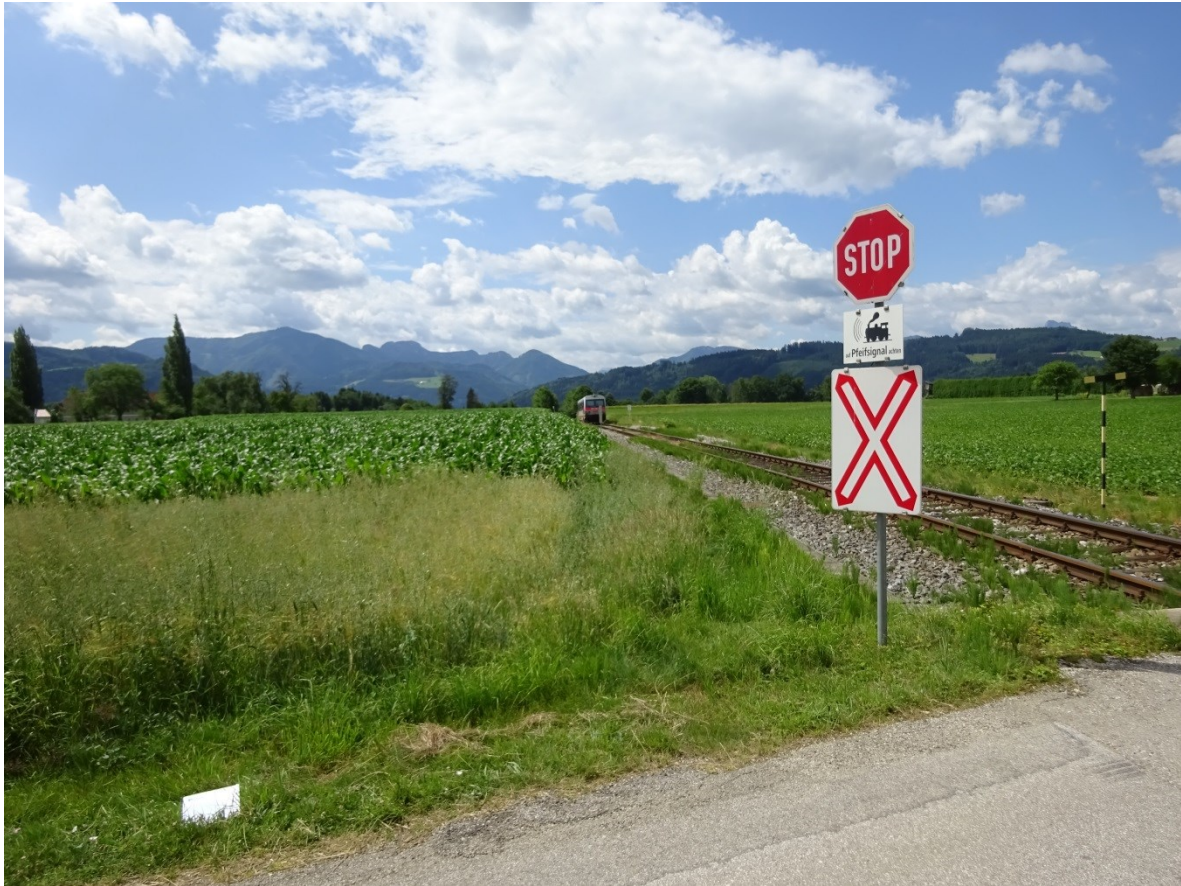
In Fahrtrichtung 2 befindet sich 506 m vor der EK rechts neben dem Gleis das Signal „Gruppenpfeiftafel“, ab der bis zum Erreichen der ersten nicht technisch gesicherten EK wiederholt (mindestens 3 mal) und anschließend fortgesetzt bis zum Erreichen des Signals „Pfeifende“ das Signal „Achtung“ zu geben ist. Da der Zug nach dem Signal „Gruppenpfeiftafel“ noch einen leichten Rechtsbogen und ein in einer Steigung liegendes Waldstück durchfährt, ist dieser von der EK aus erst in einer Entfernung von ca. 220 m zu erkennen.

Abbildung 10: Blick aus Sicht des PKW von EK auf annähernden Zug

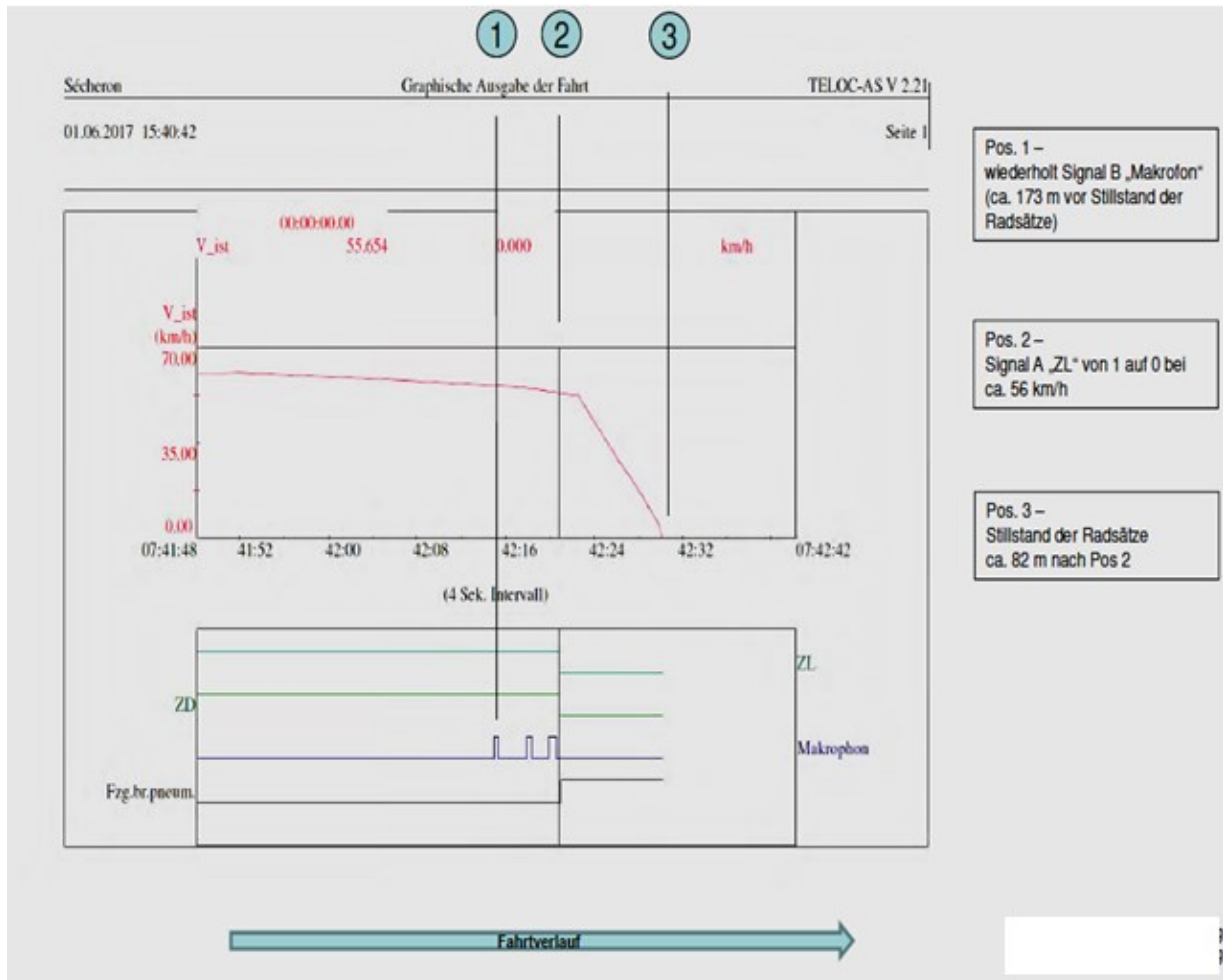
Abbildung 11: Fahrdatenauswertung 9381 5047.088-9

Die Aufzeichnung zeigt das dreimalige Betätigen des Makrofons (Abgabe Signal „Achtung“) und das Betätigen der Zugbremsen.
