# Untersuchungsbericht

Bundesanstalt für Verkehr  
Sicherheitsuntersuchungsstelle des Bundes

GZ: BMVIT-795.344-IV/BAV/UUB/SCH/2013

**Entgleisung Z 46695  
im Bf Bruck an der Leitha  
am 2. Juli 2013**

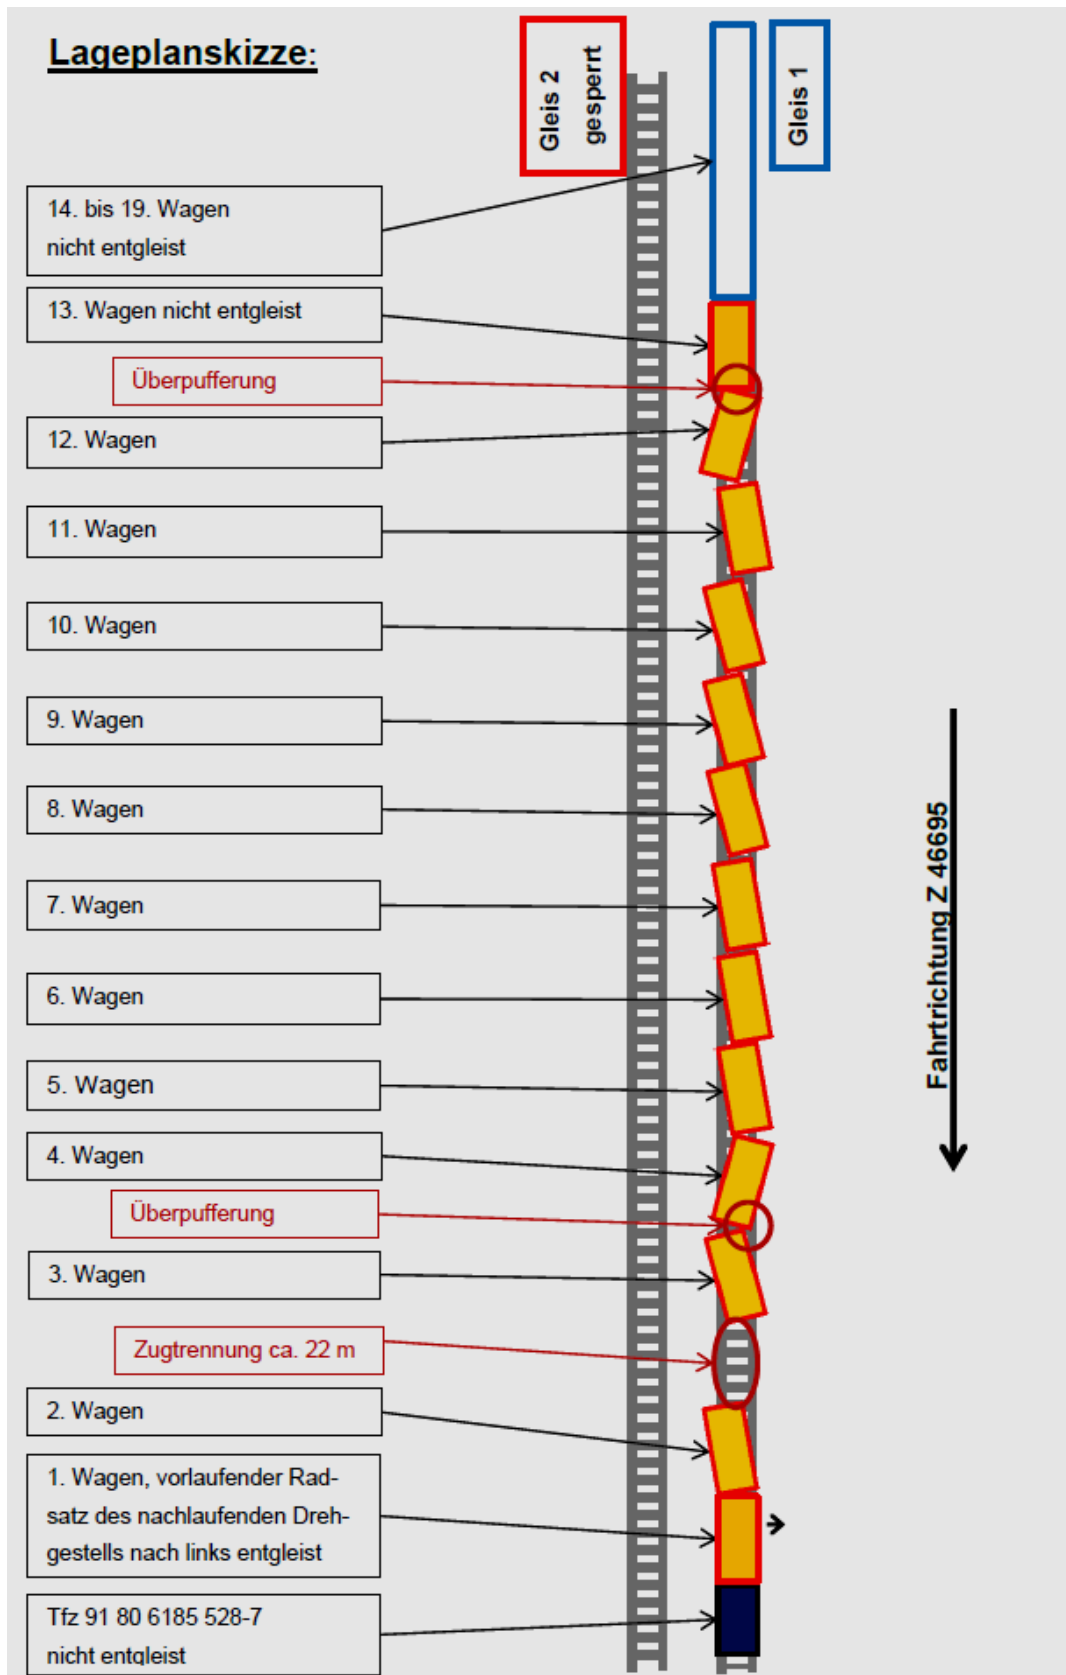
Abbildung 10 Lageplanskizze Entgleisungsstelle Z 46695 (Quelle SUB)

Z 46695 fuhr mit einer Geschwindigkeit von 78 km/h im Bereich der Entgleisungsstelle. Im km 41,685 wurden die ersten Entgleisungsspuren festgestellt. Z 46695 kam mit der Zugspitze in km 41,950 zum Stillstand.

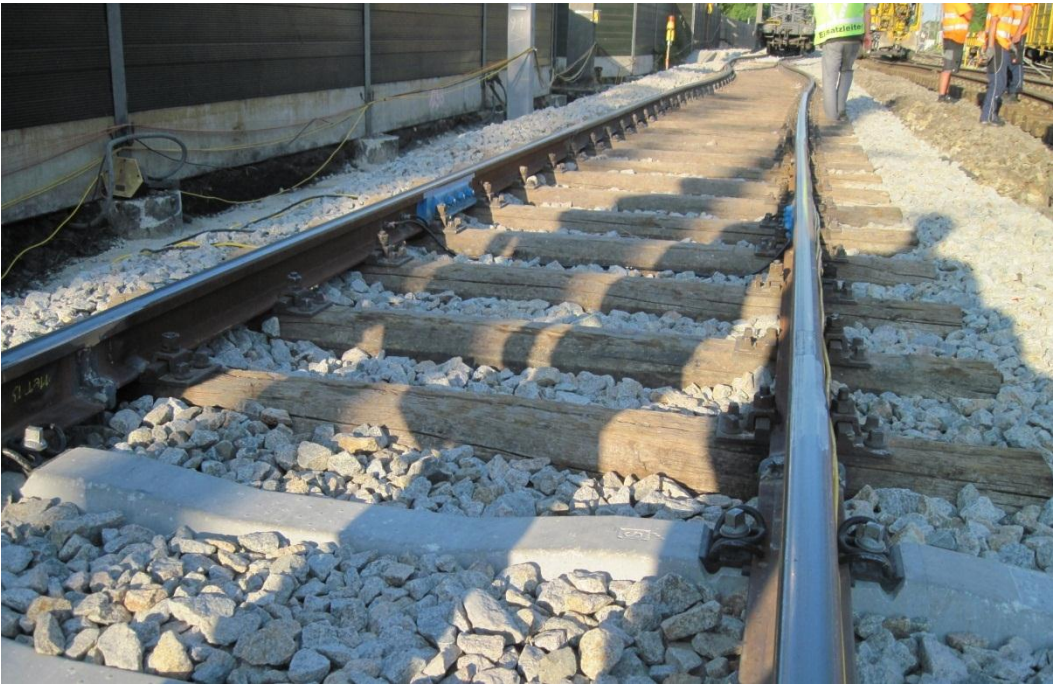
Im Bereich der Weiche 203 war für den 07. Juli 2013 der Einbau der neuen Weiche vorgesehen. Der Bereich der Gleisverwerfung (Schienenprofil 54E2 auf Holzschwellen) lag genau zwischen zwei Brückenobjekten, wo beidseitig ein steiferer Gleisrost mit Schienenprofil 60E1 auf Betonschwellen anschließt. Hier ist es nicht auszuschließen, dass sich zusätzliche Längskräfte aus der Brückenlagerung auf den Gleisrost übertragen haben.

Trotz Verdichtung des Gleises mit dem Dynamischen Gleisstabilisator kam es vermutlich infolge Materialspannungen durch die hohe Temperatur der Schienen (40 °C gemessen um 17:15 Uhr) zu einer lokalen Gleisverdrückung.

Abbildung 13 Gleisverdrückung am Übergang Betonschwellen/Holzschwellen im Bereich der Weiche 203 (Quelle IM)

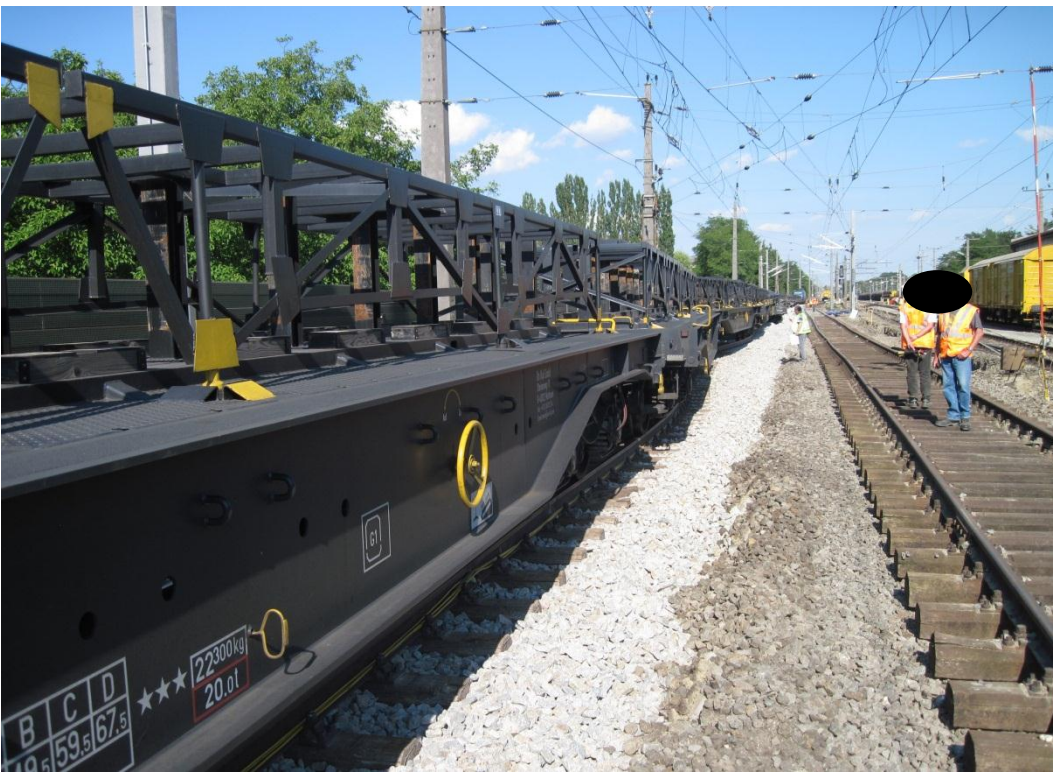
Abbildung 14 Gleisverdrückung im Bereich der Holzschwellen Weiche 203 (Quelle IM)

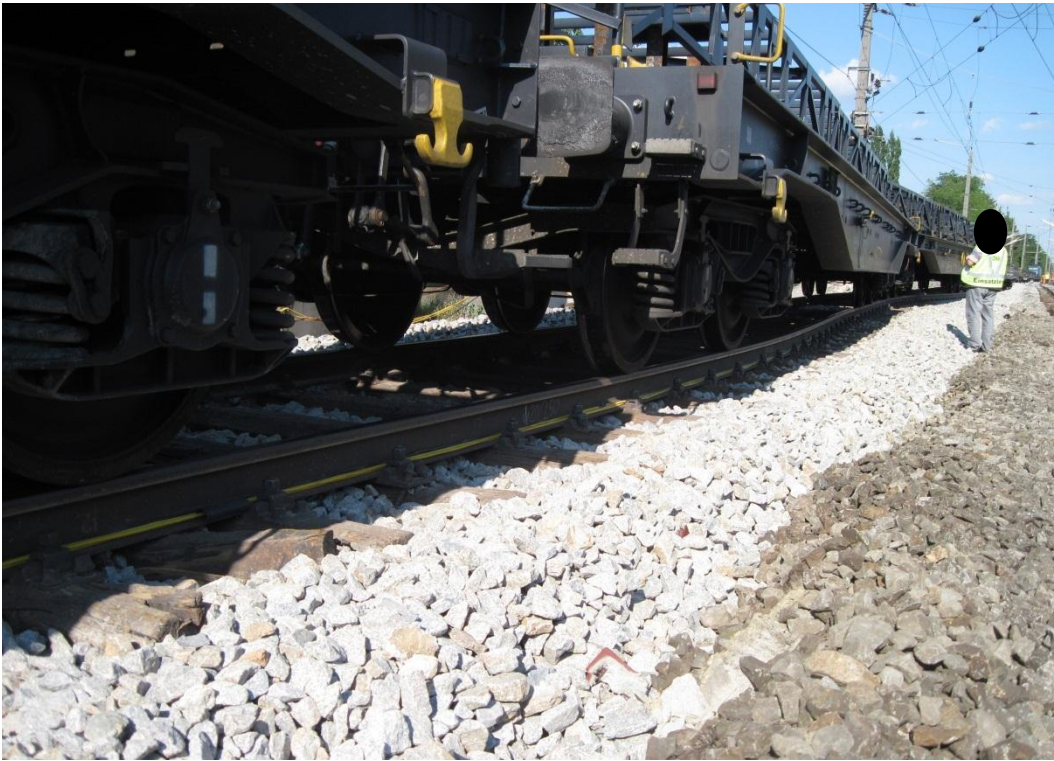
Abbildung 15 Gleisverdrückung im Bereich der Holzschwellen Weiche 203 (Quelle IM)

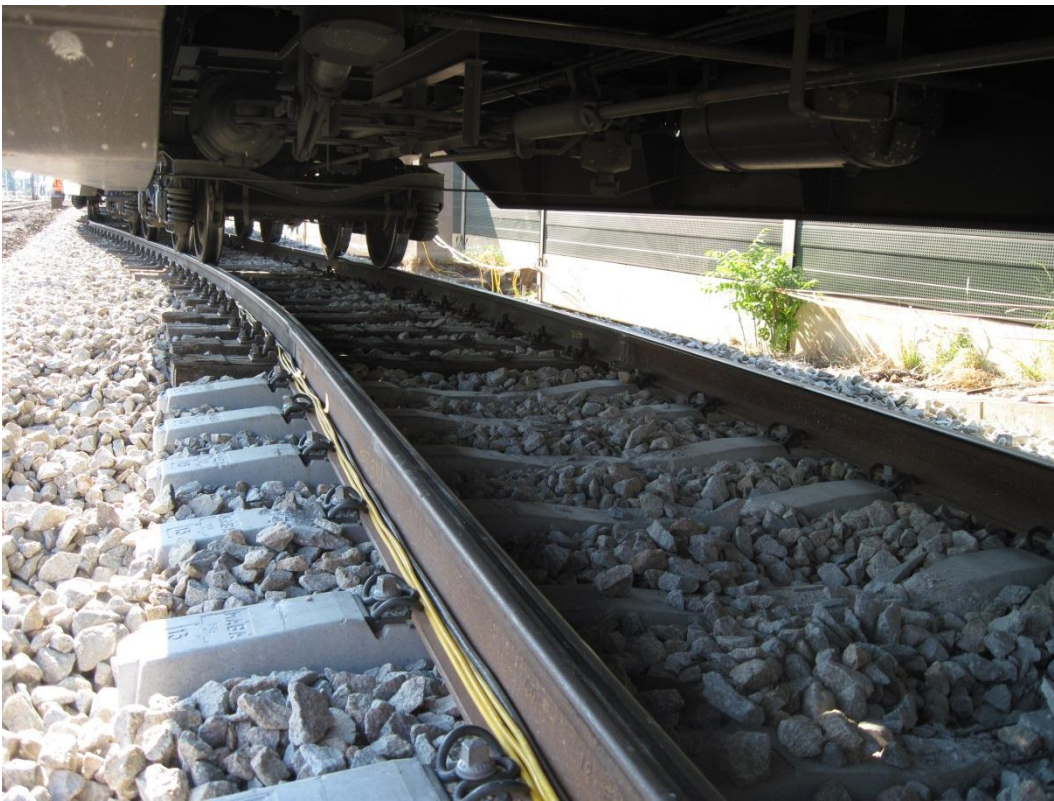
Abbildung 16 Gleisverdrückung im Bereich der Holzschwellen Weiche 203 (Quelle IM)

*Auf Bild 16 ist zudem erkennbar, dass in diesem Bereich durch den Ausbau der Weiche 203 nur mehr die verbleibenden kurzen Weichenschwellen (des durchgehenden Stranges) vorhanden sind. Auch sollte der Unterbau bzw. das Umfeld genauer betrachtet werden. Markant erscheint, dass der Bereich der Gleisverwerfung (mit Schienenprofil 54E2 auf Holzschwellen), genau zwischen zwei Brückenobjekten (Brücke über die Leitha und Brücke über die Viaduktgasse) liegt, wo beidseitig ein steiferer Gleisrost mit Schienenprofil 60E1 auf Betonschwellen anschließt. Hier ist es auch aus ho. Sicht nicht auszuschließen, dass sich zusätzliche Längskräfte aus der Brückenlagerung auf den Gleisrost übertragen haben*

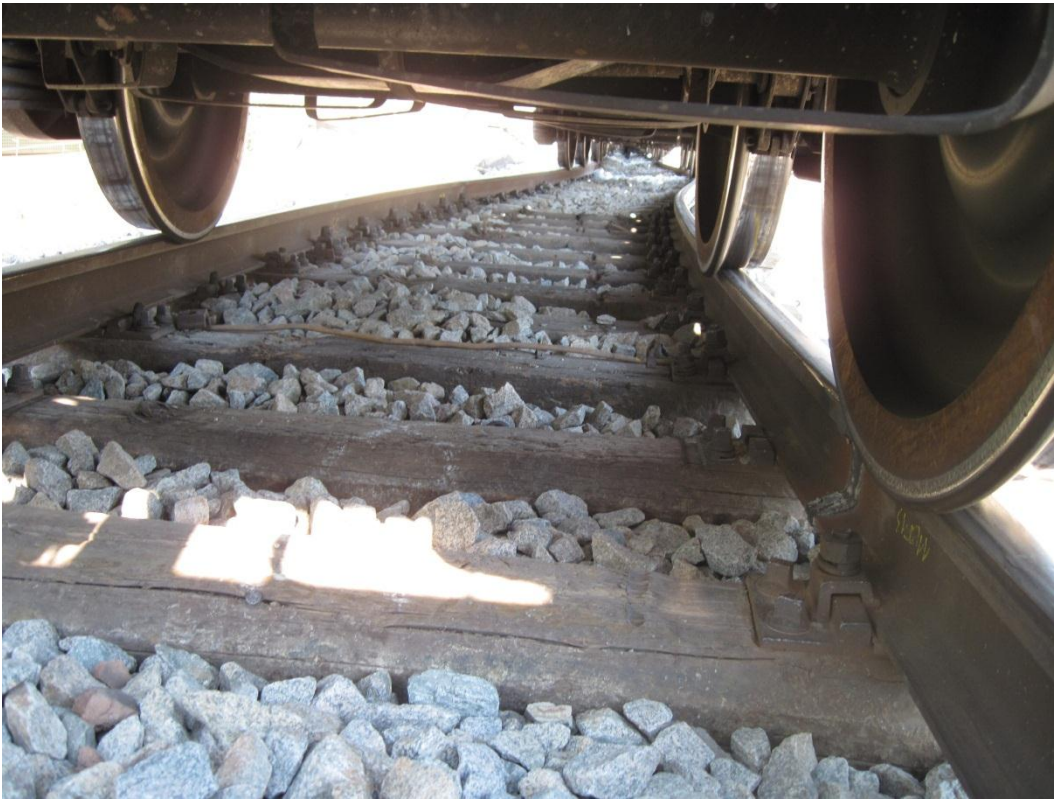
Abbildung 17 Gleisverdrückung im Bereich der Holzschwellen Weiche 203 (Quelle IM)

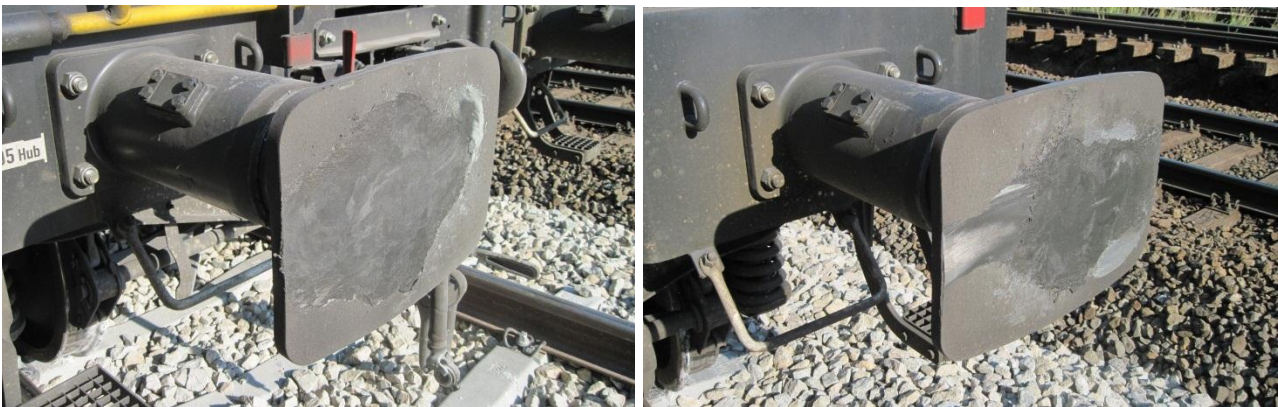
Auf Grund der übermittelten Bilder war die Pufferschmierung an den Puffertellern regelwerkskonform.

**Abbildung 18** Schmierzustand der Puffer des dritten Wagens zum zweiten Wagen (Quelle IM)

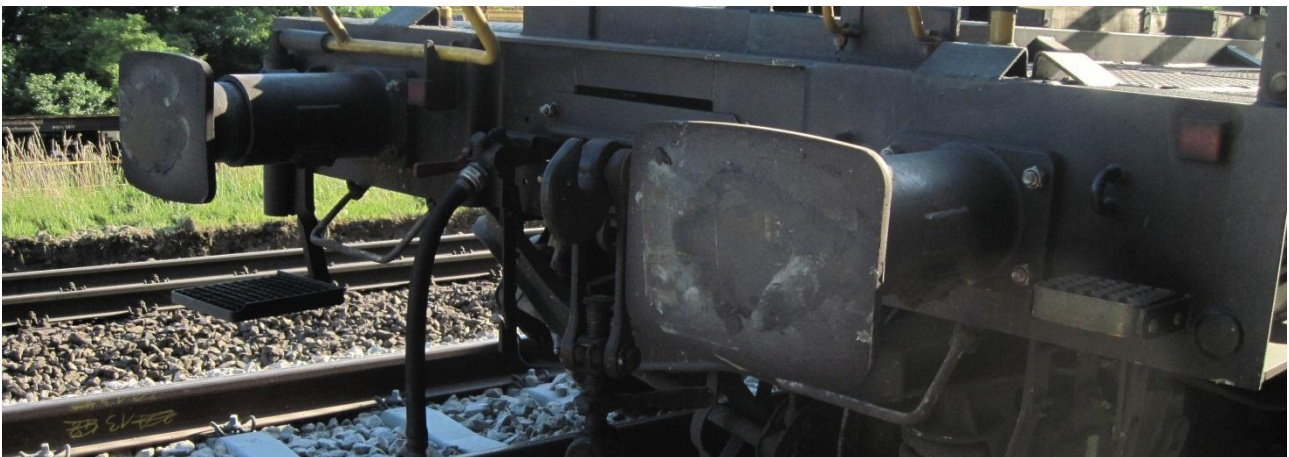
**Abbildung 19** Schmierzustand der Puffer des zweiten Wagens zum dritten Wagen (Quelle IM)

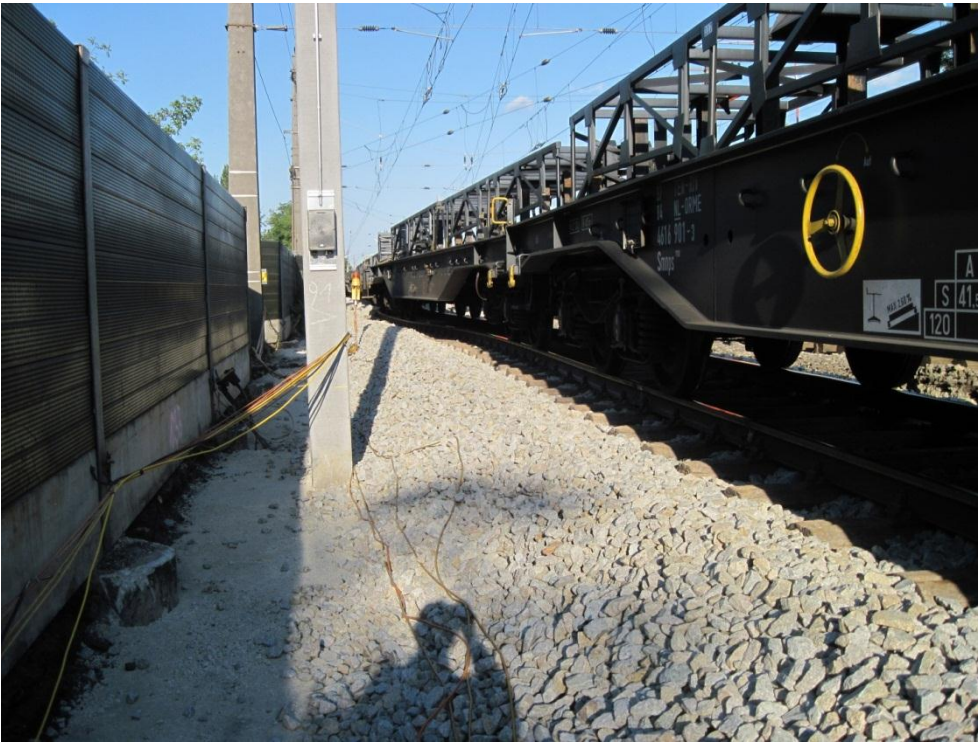
Anmerkung SUB: Im Bereich der Entgleisungsstelle war die Bettung als Streckgleis ausgeführt. Die Aufbringung von Abfallgemühle war nicht erfolgt.

Abbildung 26 Bettungsbreite in Fahrrichtung links (Quelle IM)

Anmerkung SUB: Bei der Photogrammetrischen Auswertung der Abbildung 26 und Abbildung 27 wurde festgestellt, dass die Abmessungen  $d = 1,7 \text{ m}$  (Maß von der Gleisachse zur Bettungskante) und  $e = 0,5 \text{ m}$  (Maß von der Schwelkenkante zur Bettungskante) nicht eingehalten wurden.

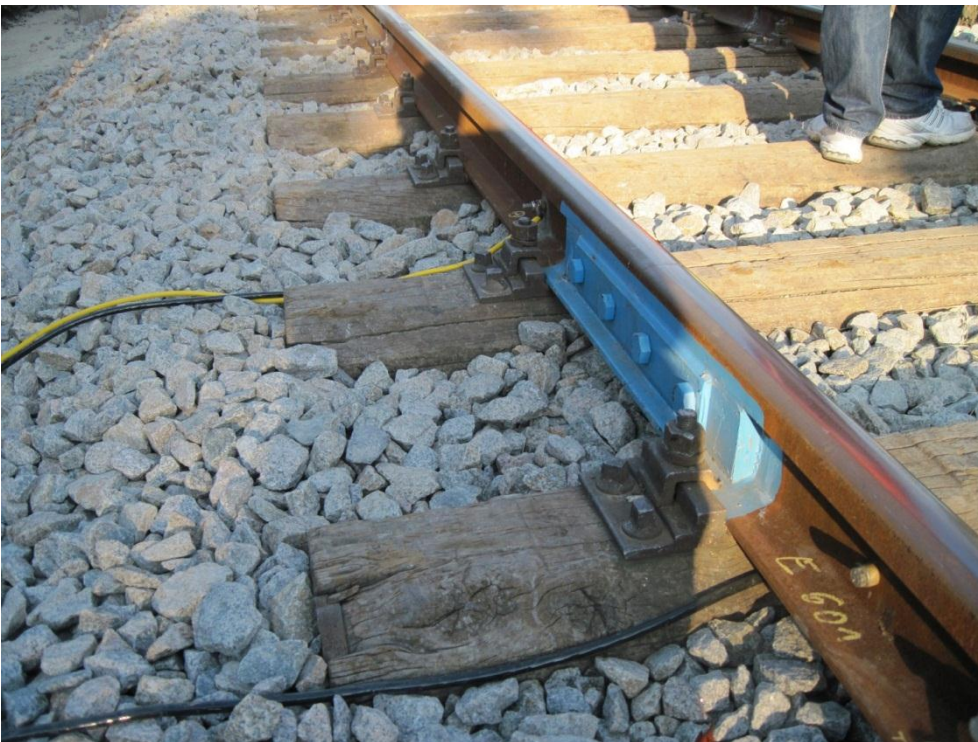
Abbildung 27 Bettungsbreite in Fahrrichtung links – Detail (Quelle IM)

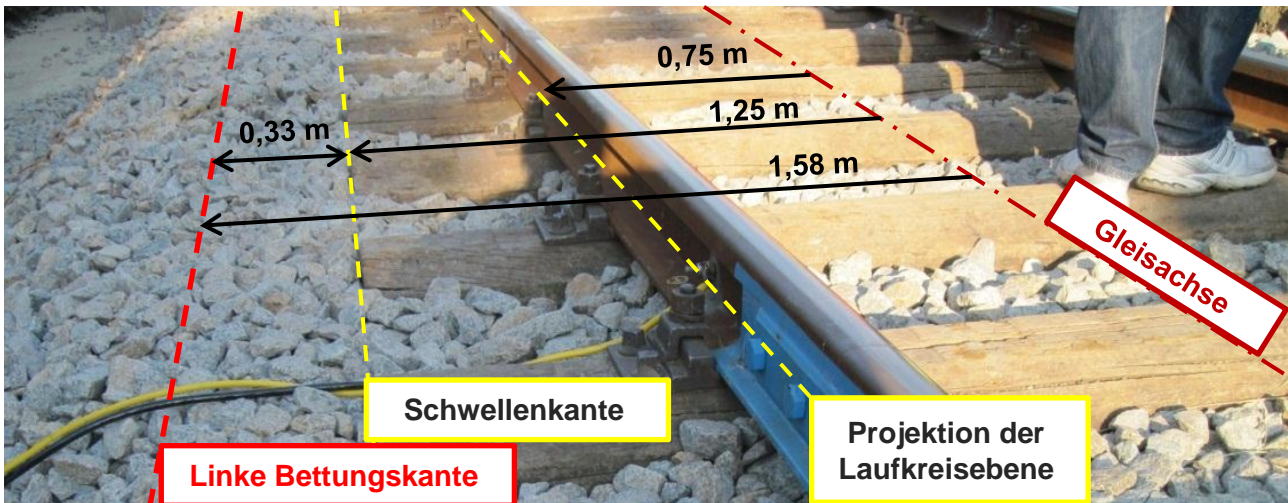
Abbildung 28 Photogrammetrischen Auswertung der Bettungsbreite (Quelle IM)

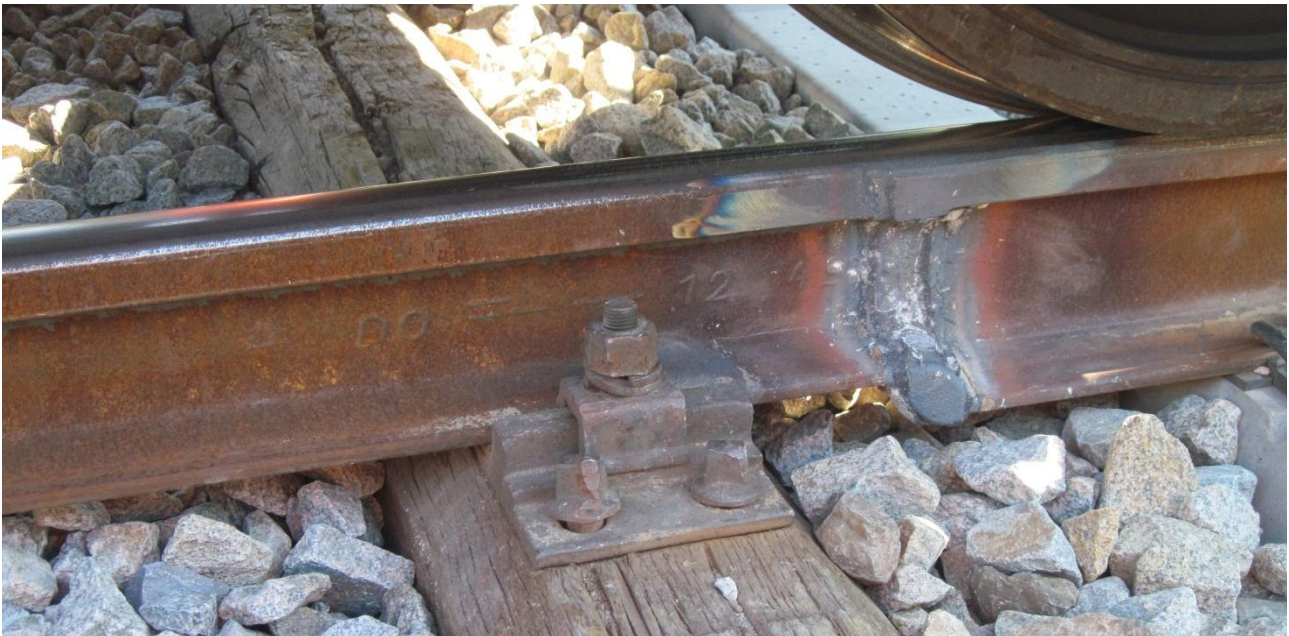
**Abbildung 29** Aluminothermische Schweißstelle am Übergang von Schienenprofil 54E2 - Holzschwellen auf 60E1 - Betonschwellen (Quelle IM)

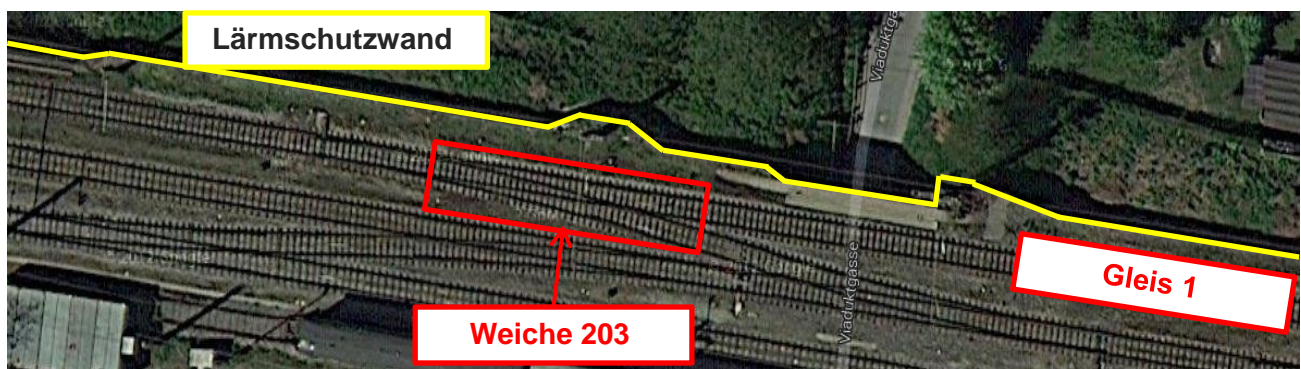
In unmittelbarer Umgebung der Entgleisungsstelle auf Gleis 1 befindet sich nördlich davon eine Lärmschutzwand, die innerhalb des 12 m Bauverbotsbereiches gemäß § 42 EisbG 1957 als geringfügige Baumaßnahme gemäß § 3 Ziffer 4 Lit e) VgB 2004 im Jahr 2006 errichtet wurde.

Abbildung 30 Lärmschutzwand neben Gleis 1 (Quelle Google)

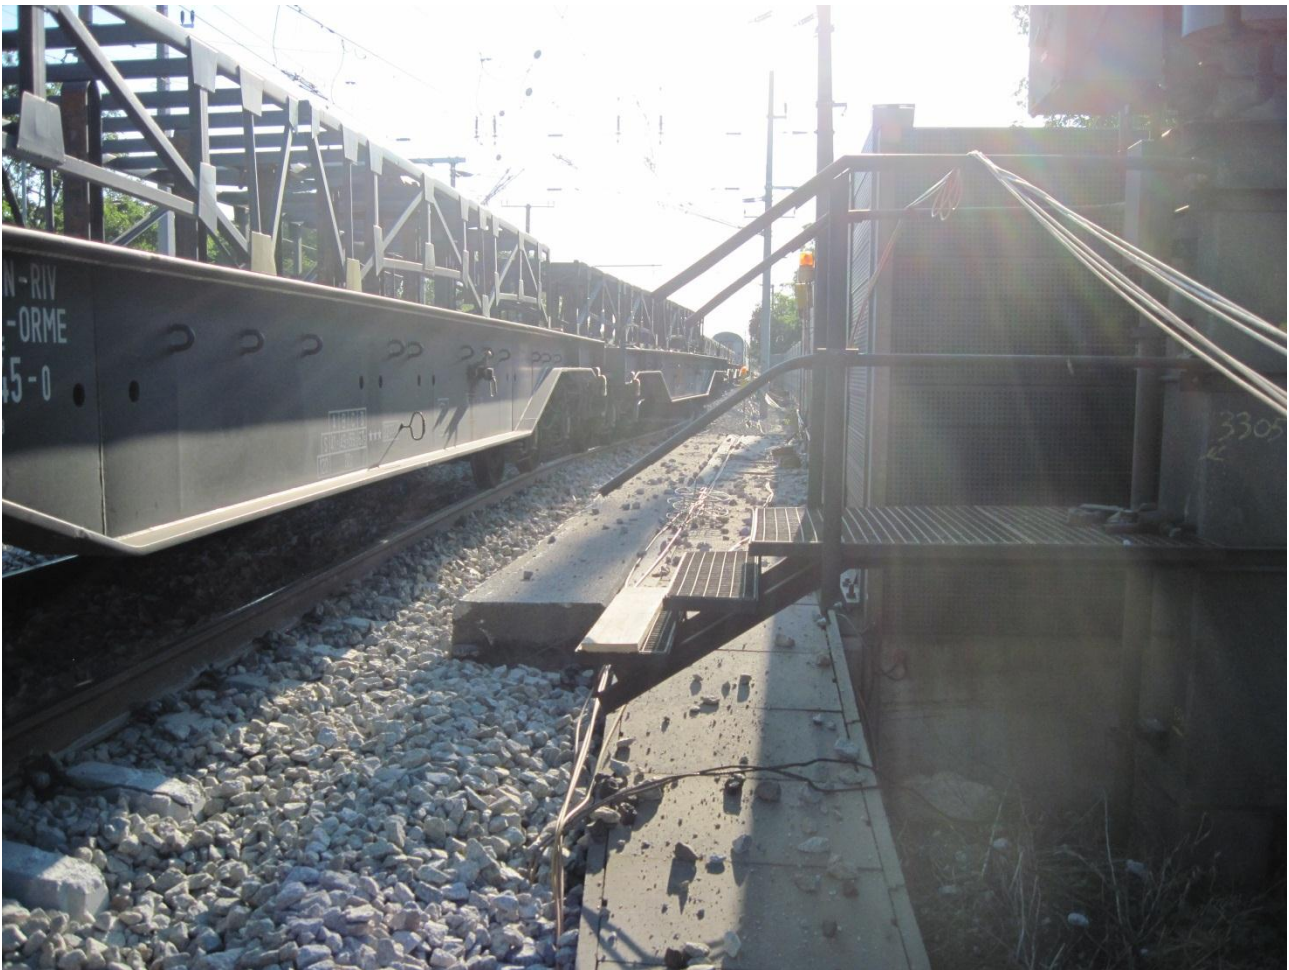
Der geringste Abstand zwischen der Gleichachse von Gleis 1 und der Lärmschutzwand betrug im Bereich der Brücke ca. 3 m.

Abbildung 31 Lärmschutzwand neben Gleis 1 (Quelle IM)

Durch die Sonneneinstrahlung ab ca. 08:00 Uhr bis zum Ereigniszeitpunkt und einer vermutlich eingeschränkten Belüftung konnte es im Bereich der Lärmschutzwand zu einer mikroklimatisch bedingten Temperaturerhöhung kommen.
