Abschlussbericht

Unfall mit dem Segelflugzeug der Type ASW27,
am 09.07.2011, um ca. 14:57 Uhr UTC, auf einer Wiese,
A-8960, Öblarn, Steiermark

GZ: 2024-0.242.455

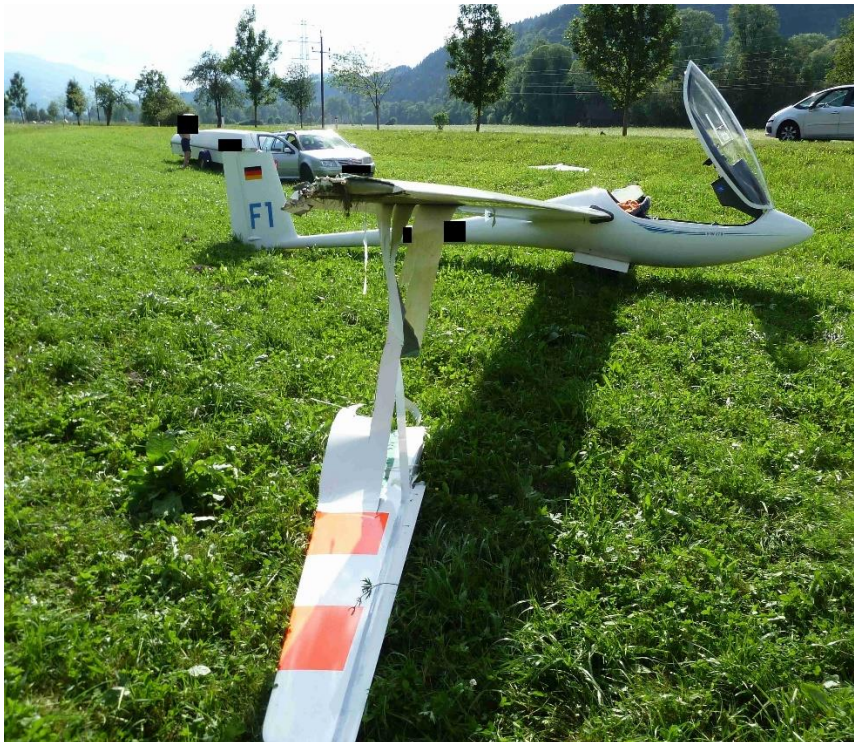
Abbildung 1 Endlage des Segelflugzeuges

Durch die Kollision der rechten Tragfläche mit einer ca. 50 cm hohen Bodenwelle riss diese ca. 2 m von der Flügelspitze entfernt ab. Auch die Rumpfröhre wurde beschädigt.

Der erste Bodenkontakt bei der Landung erfolgte mit dem Spornrad, danach setzte das Segelflugzeug mit dem Hauptfahrwerk „hart“ auf. Im Anschluss hob das Luftfahrzeug noch einmal kurz ab, bevor es nach ca. 10 m erneut auf der Wiese aufsetzte. Dabei bog sich die rechte Tragfläche nach unten und schlug auf einer etwa 50 cm hohen Bodenwelle auf, wodurch die rechte Tragfläche ca. 2 m von der Flügelspitze entfernt abriss und die Rumpfröhre schwer beschädigt wurde.

- „Hartes“ Aufsetzen auf der Außenlandewiese

- Ungünstig gewählte Flugtaktik
