Abschlussbericht

Unfall mit dem Segelflugzeug der Type Glasflügel 401 Kestrel,
am 21.09.2009, um ca. 14:19 Uhr UTC, am Fliegerhorst Hinterstoisser
Zeltweg,
Bezirk Judenburg, Steiermark
GZ: 2023-0.817.279

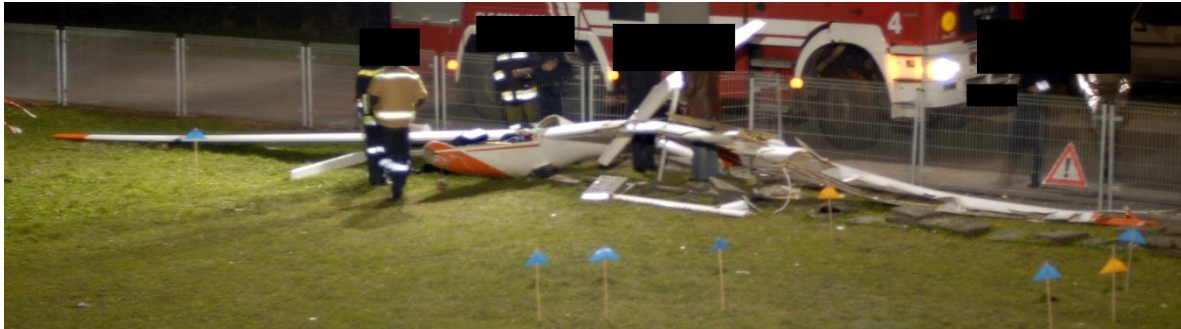
Abbildung 1 Endlage Segelflugzeug

Die ersten Spuren waren weiße, ca. 5 Meter lange, in Richtung 050° verlaufende Schleifspuren im Bereich des Anfangs der asphaltierten Piste 26 Links des Flugplatzes Zeltweg. Im Grasstreifen des anschließenden Sicherheitsstreifens setzten sich mehrere ca. in Richtung 030°, unterbrochen verlaufende Schleifspuren bis zur Umzäunung des Flugplatzes fort. Entlang dieser Spuren wurden Plexiglasteile, sowie zahlreiche weiße und orange GFK-Kleinteile aufgefunden.

Der Rumpf lag in Richtung 260°, das abgebrochene und nur mehr durch die Anlenkungen des Seiten- und Trimmruders mit dem Rumpf verbundene Heck in Richtung 015°. Der Hecksporn war eingeschlagen, das Seitenruder an der Unterseite beschädigt, das linke Höhenruder teilweise weggebrochen. Das Trimmruder war durch den automatischen Anschluss eingehängt. Der Bremsfallschirm lag frei.

Der linke Flügel war mehrfach gebrochen und aufgerissen. Das Querruder und ein Großteil der Wölbklappe waren weggebrochen bzw. aus den Verankerungen gerissen und lagen im Bereich der Endlage des Wracks. Die Querruderanlenkung war zwischen dem Ruder und der nicht angeschlossenen Stelle in der Flügelinnenseite kraftschlüssig, gesichert, aber unfallbedingt nur eingeschränkt beweglich. Die Bremsklappen waren ausgefahren. Die Bremsklappenansteuerung war im Flügelbereich unfallbedingt unterbrochen.

Der rechte Flügel wies geringfügige Beschädigungen auf, die rechte Landeklappe war teilweise weggebrochen. Die Querruderanlenkung war zwischen Ruder und der nicht angeschlossenen Stelle in der Flügelinnenseite kraftschlüssig, gesichert und frei beweglich. Die Bremsklappen waren eingefahren.

Die Rumpfunterseite im Bereich der Zellennase war mehrfach gebrochen. Die vordere Schleppkupplung war mit dem vorderen Teil der Zellennase abgetrennt worden und nur mehr mit dem Bowdenzug der Schlepphakenentriegelung mit dem Rumpf verbunden.

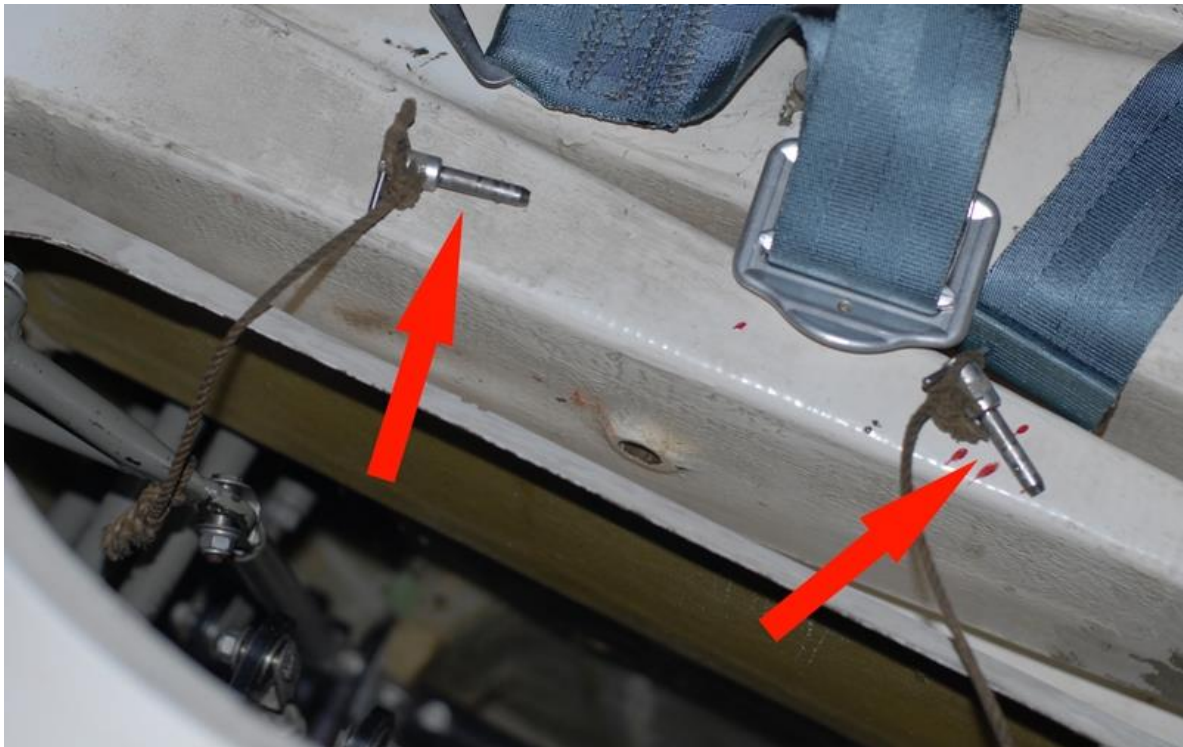
Abbildung 2 Schnellverschlüsse der Querruder

Das Luftfahrzeug wurde an der Unfallstelle komplett aufgefunden. Die Untersuchungen an der Unfallstelle konzentrierten sich auf die Steuerung des Luftfahrzeuges. Es wurde festgestellt, dass beide Schnellverschlüsse zum Anschluss der Querruder nicht angeschlossen waren. Die Schnellverschlüsse hingen lediglich lose an deren Halteschnüren.

Bei der Untersuchung des Luftfahrzeuges an der Unfallstelle wurde festgestellt, dass beide Schnellverschlüsse zum Anschluss der Querruder nicht angeschlossen waren.

- Die Querruder wurden beim Aufrüsten des Segelfliegers nicht angeschlossen.
- Unvollständige Durchführung der Tageskontrolle

Beim Aufrüsten von Flugzeugen(SEG/TMG/UL) sollte darauf geachtet werden, diesen Vorgang immer zur Gänze abzuschließen, selbst wenn das Flugzeug nicht unmittelbar danach geflogen wird.

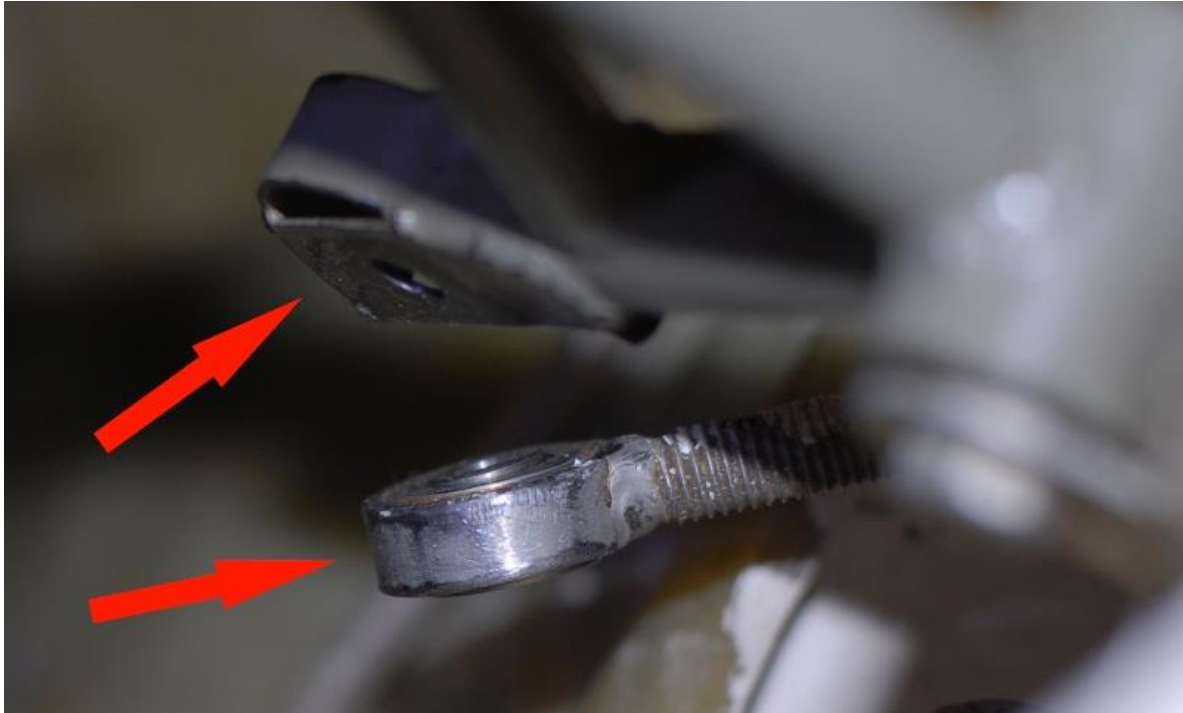
Abbildung 3 Querruderanlenkung

Die Querruderanlenkungen waren zwischen dem Steuerknüppel und den nicht angeschlossenen Stellen in Rumpfmittle kraftschlüssig, gesichert und frei beweglich. Die Querruderanlenkung war zwischen dem rechten Querruder und der nicht angeschlossenen Stelle im Bereich der Flügelwurzel kraftschlüssig, gesichert und frei beweglich, zwischen dem linken Querruderanschluss und der nicht angeschlossenen Stelle im Bereich der linken Flügelwurzel nur eingeschränkt beweglich.

Beim Aufrüsten (Zusammenbau) des gegenständlichen Luftfahrzeuges werden die Anlenkungen der Lande- und Bremsklappen, des Höhen- und des Trimmeruders automatisch angeschlossen. Lediglich die Querruderanlenkungen sind nach einem Zusammenbau extra mit Schnellverschlüssen zu verbinden. Für die gegenständliche Luftfahrzeugtype ist ein zugelassener Nachrüstsatz erhältlich, der beim Aufrüsten ebenfalls einen automatischen Anschluss der Querruder ermöglicht. Dieses Luftfahrzeug war mit diesem Nachrüstsatz nicht ausgestattet.

Da Segelflugzeuge oftmals auf- bzw. abgerüstet werden, besteht bei diesen Luftfahrzeugen, vor allem wenn der Anschluss der Ruder beim Aufrüsten nicht automatisch erfolgt, verstärkt die Möglichkeit, dass Ruder nicht ordnungsgemäß angeschlossen werden. Obwohl der nicht ordnungsgemäße Anschluss von Rudern bei der vorgeschriebenen Tages- bzw. Vorflugkontrolle eigentlich auffallen sollte, haben sich bereits zahlreiche Unfälle ereignet, die auf nicht ordnungsgemäß angeschlossene Ruder zurückzuführen waren.
