# Abschlussbericht

Unfall mit dem Heißluftballon der Type Schröder Fire Balloons G60/24,  
am 12.11.2022, um ca. 09:46 Uhr UTC, nahe Kirchsschlag,  
Gemeinde Kirchsschlag, A-2860, Kirchsschlag, Bundesland Niederösterreich  
GZ: 2023-0.282.204

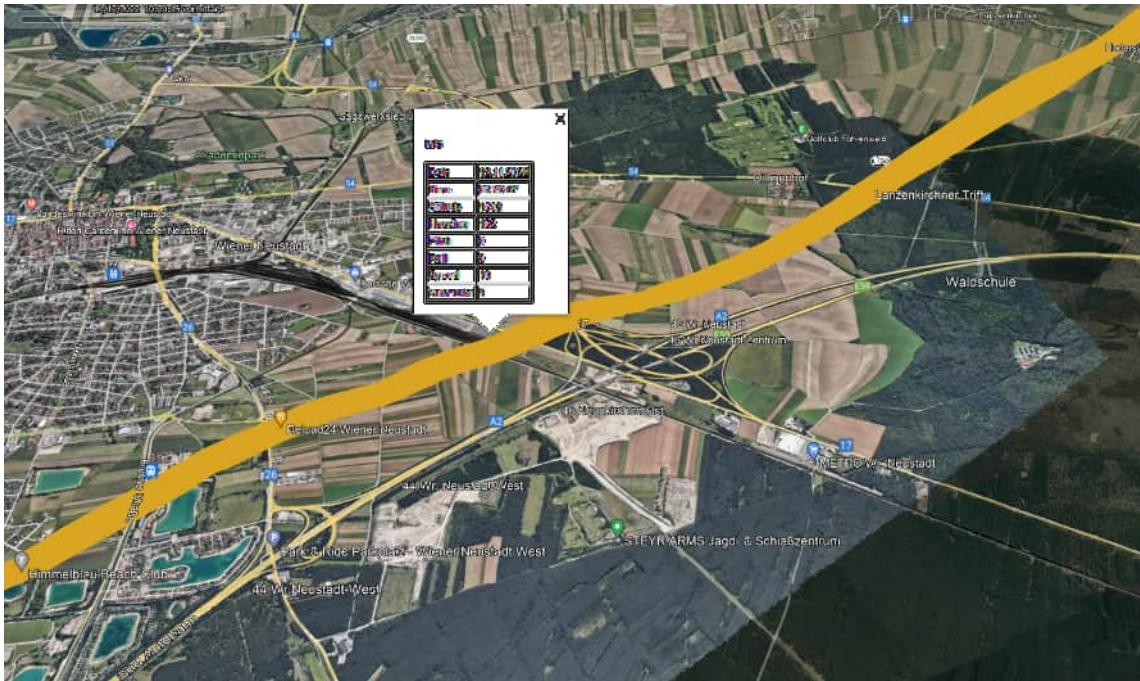
Abbildung 2 Fahrtverlauf über dem Autobahnknoten A2 Wiener Neustadt mit ansteigender Fahrtgeschwindigkeit

Nach dem Start driftete der Ballon langsam in südliche Richtung, vorbei an Wiener Neustadt. Kurz vor der Gemeinde Lanzenkirchen, über dem Autobahnknoten A2 Wiener Neustadt, erhöhte sich die Fahrtgeschwindigkeit des Ballons auf mehr als 18 km/h (ca. 10 kt) (siehe Abbildung 2). Im weiteren Verlauf der Fahrt erhöhte sich die Fahrtgeschwindigkeit auf bis zu ca. 45 km/h (ca. 24 kt).

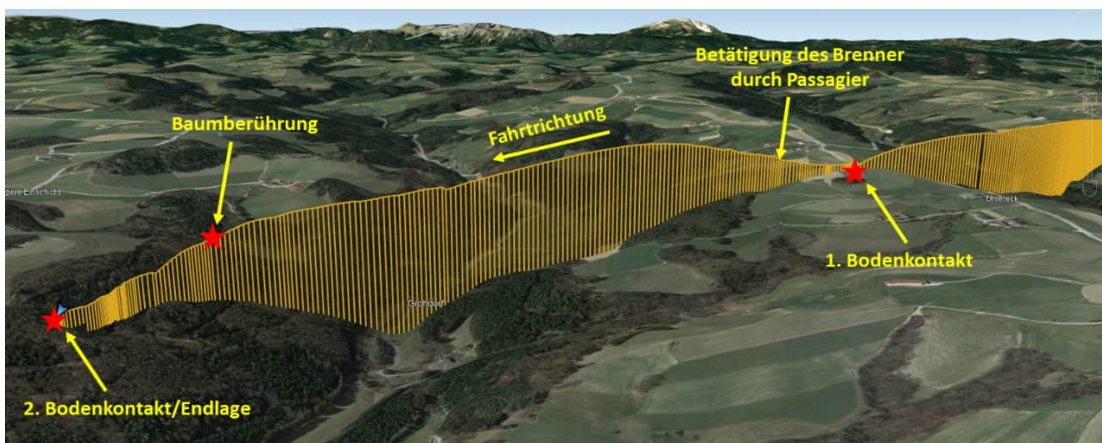
Abbildung 5 Darstellung des letzten Fahrtverlaufs mit erster und zweiter Unfallstelle

Nach dem ersten Bodenkontakt schliff der Korb ca. 50 m über den Acker, richtete sich wieder auf und hob mit den restlichen fünf im Korb verbliebenen Passagieren wieder ab (siehe Abbildung 5). Laut Zeugenaussagen hat eine Passagierin nach dem Abheben des Ballons zum Brenner gegriffen und mehrmals geheizt. Eine zweite Passagierin nahm während der führungslosen Fahrt per Mobiltelefon Kontakt mit dem Piloten auf. Dieser gab den verbliebenen Passagieren die Anweisung, die Ventile der Gasflaschen abzdrehen.

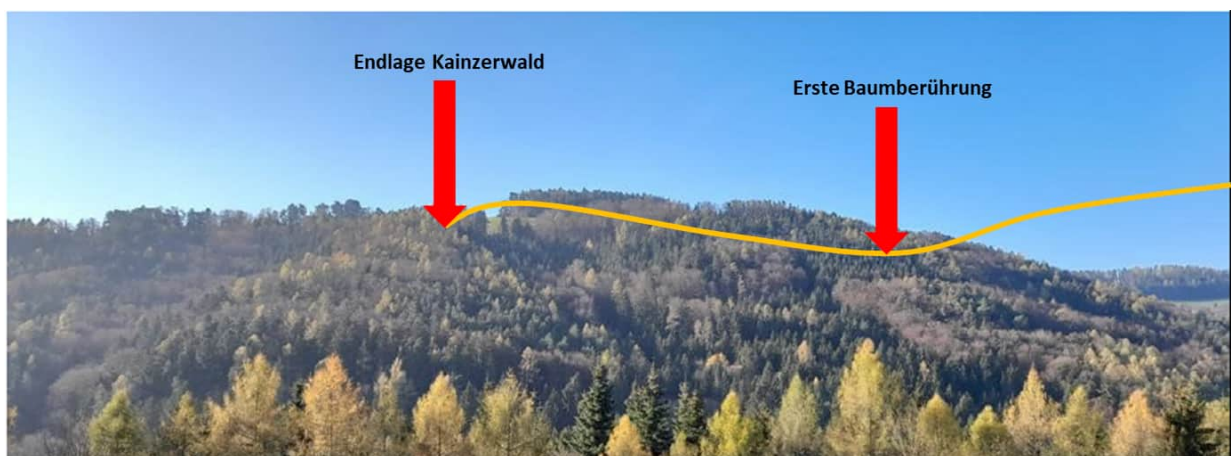
Abbildung 7 Darstellung der weiteren führungslosen Fahrt mit fünf Passagieren an Bord

Der weitere Fahrtverlauf erstreckte sich über eine Distanz von ca. 1,8 km. Während der Fahrt berührte der Korb einen Baum. Durch diese Berührung driftete der Ballon den Hang oberhalb von Thalbach entlang. Im Bereich des Kainzerwaldes erfolgte der zweite Bodenkontakt mit einem sanften Aufsetzen des Korbes. Dabei verfring sich die Ballonhülle in den Bäumen (siehe Abbildung 6 und 8).

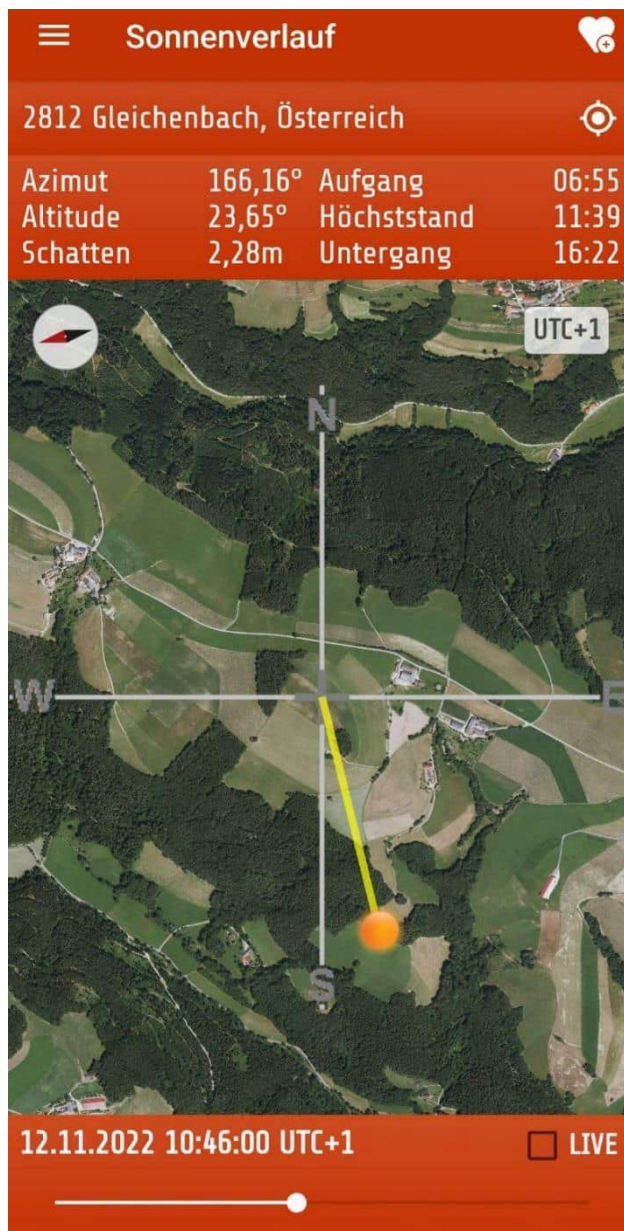
Abbildung 13 Sonnenverlauf zum Unfallzeitpunkt bzw. beim Anflug auf den Landeplatz

Eine Beeinträchtigung der Sicht durch die Sonne kann nicht ausgeschlossen werden.

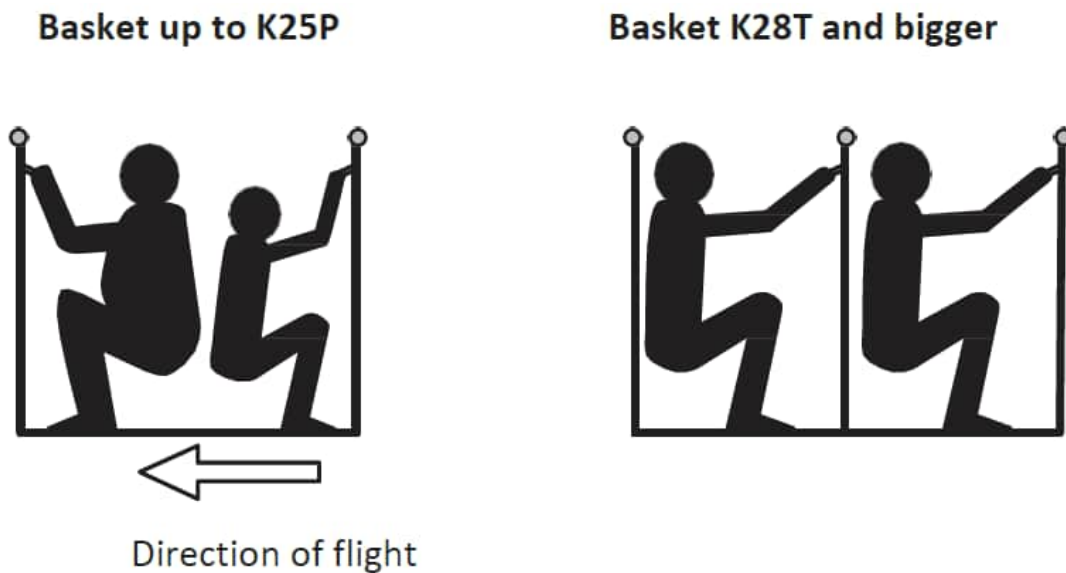
Abbildung 19 Darstellung einer optimalen Sicherheitsposition für Passagiere bei der Landung bei einem anderen Ballonhersteller

Andere Hersteller, wie z.B. Kubicek, haben in ihre Handbücher die Darstellung für die Passagiere so gewählt, dass es bei einer schnellen Landung für die Passagiere wichtig ist, sich gut festzuhalten und soweit in die Knie zu gehen, dass der Kopf ungefähr auf Höhe des Korbrandes ist. Dies sollte den Gästen gezeigt werden und sie sollten diese Position vor der Landung schon einmal eingenommen, bzw. geübt haben. Mit dieser Position wird das Risiko, aus dem Korb zu fallen, minimiert (siehe Abbildung 19).
