UNTERSUCHUNGSBERICHT

UNFALL mit dem Motorsegler Type HB 23/2400 Scanliner am 08.11.2015 am Flugplatz Hofkirchen (LOLH), OÖ

GZ. BMVIT-85.233/0002-IV/SUB/ZLF/2017

Sicherheitsuntersuchungsstelle des Bundes (SUB) Bereich Zivilluftfahrt

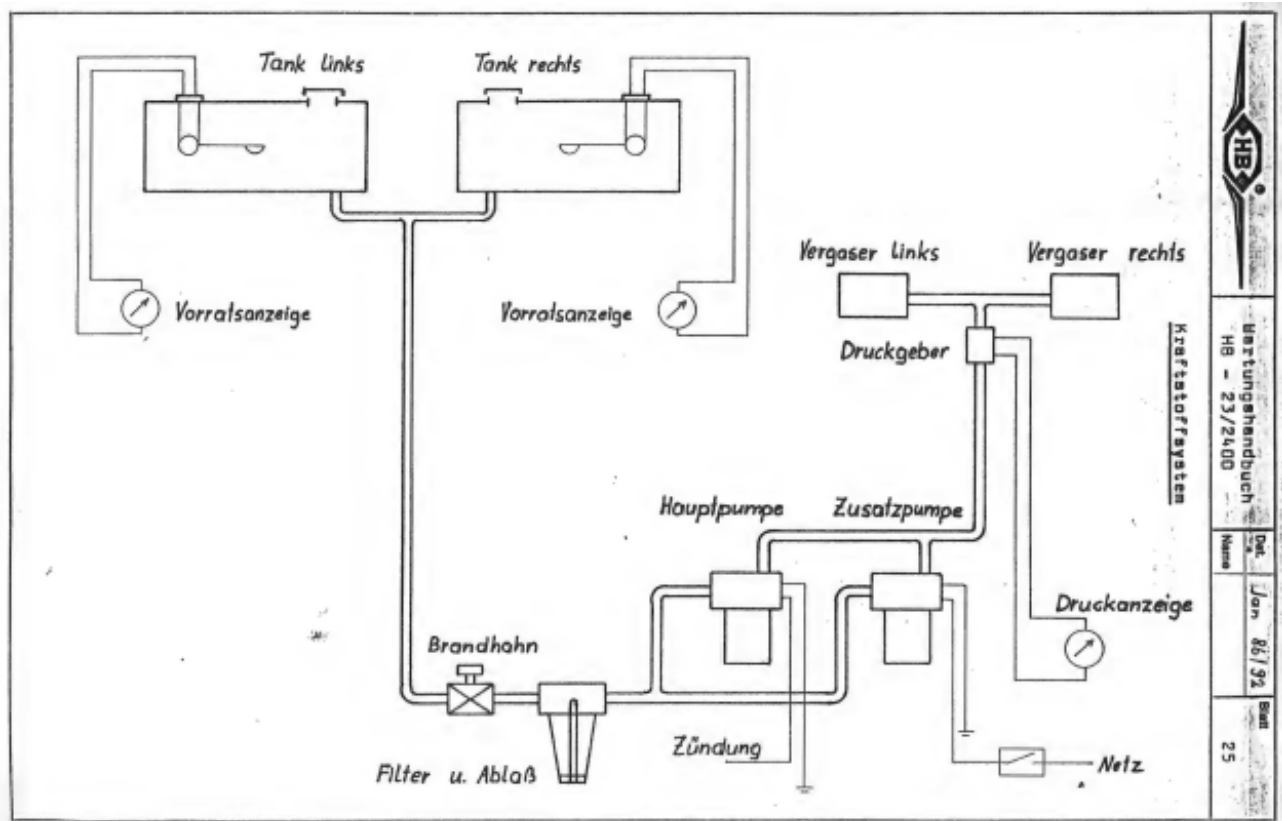
Anhang B1

Kraftstoffsystem HB-23/2400 (Quelle: „Wartungshandbuch HB-23/2400“, Ausgabe November 1985, Änderungsstand Jänner 1992, Seite 25):
