UNTERSUCHUNGSBERICHT

Sicherheitsuntersuchungsstelle des Bundes

BMVIT-795.339-IV/BAV/UUB/SCH/2013

**Kollision eines Güterzuges mit einem
stehenden Gleis-Messwagen
am 27. März 2013**

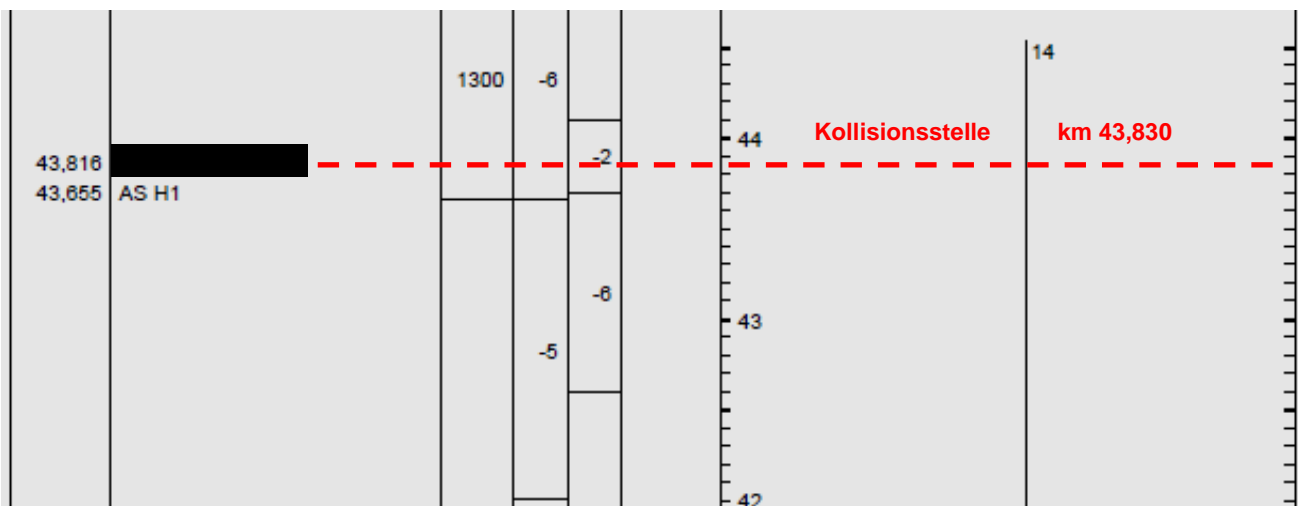
Abbildung 4 Auszug VzG (Quelle IM)

Die örtlich zulässige Geschwindigkeit im betroffenen Streckenabschnitt betrug gemäß VzG des IM 140 km/h.

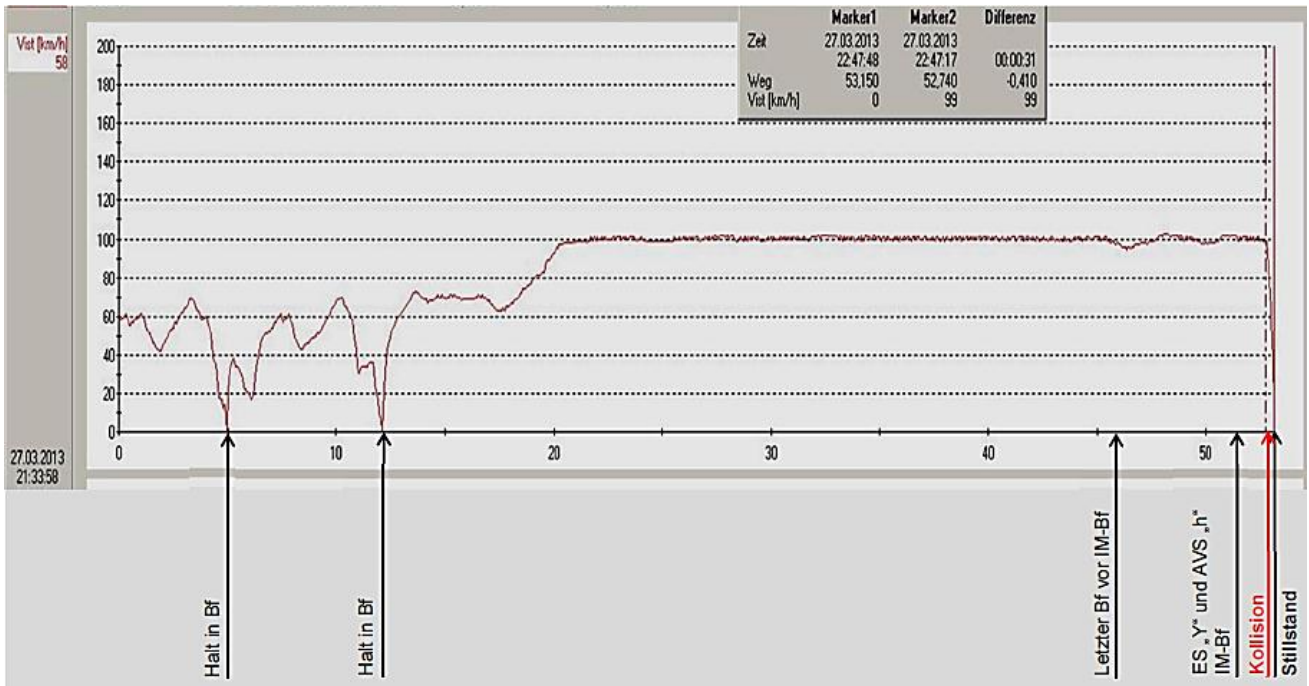
Abbildung 11 Auswertung Registriereinrichtung Güterzug - Geschwindigkeiten letzte 53,150 km (Quelle SUB)

Die zulässigen Geschwindigkeiten wurden eingehalten.

Es konnten keine unzulässigen Bedienhandlungen festgestellt werden.

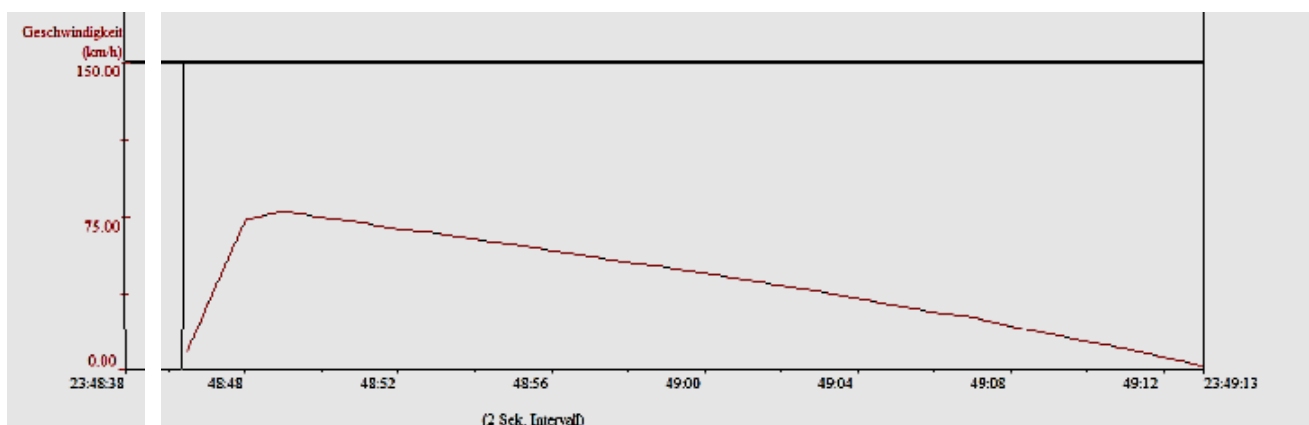
Abbildung 15 Zeitbezogene Auswertung Registriereinrichtung SKI – Kollisionspunkt bis Stillstand (Quelle ECM)

Der SKI wurde durch die Kollision auf ca. 80 km/h beschleunigt.

Gemäß der Auswertung der tabellarischen Daten war die PZB bei der Fahrt vom ES in den IM-Bf nicht aktiviert.
