Untersuchungsbericht

Bundesanstalt für Verkehr
Sicherheitsuntersuchungsstelle des Bundes
GZ: BMVIT-795.371-IV/BAV/UUB/SCH/2016

**Verlust eines Fahrzeugteils
von RJ 160 im Bf St. Pölten Hbf
am 31. Mai 2016**

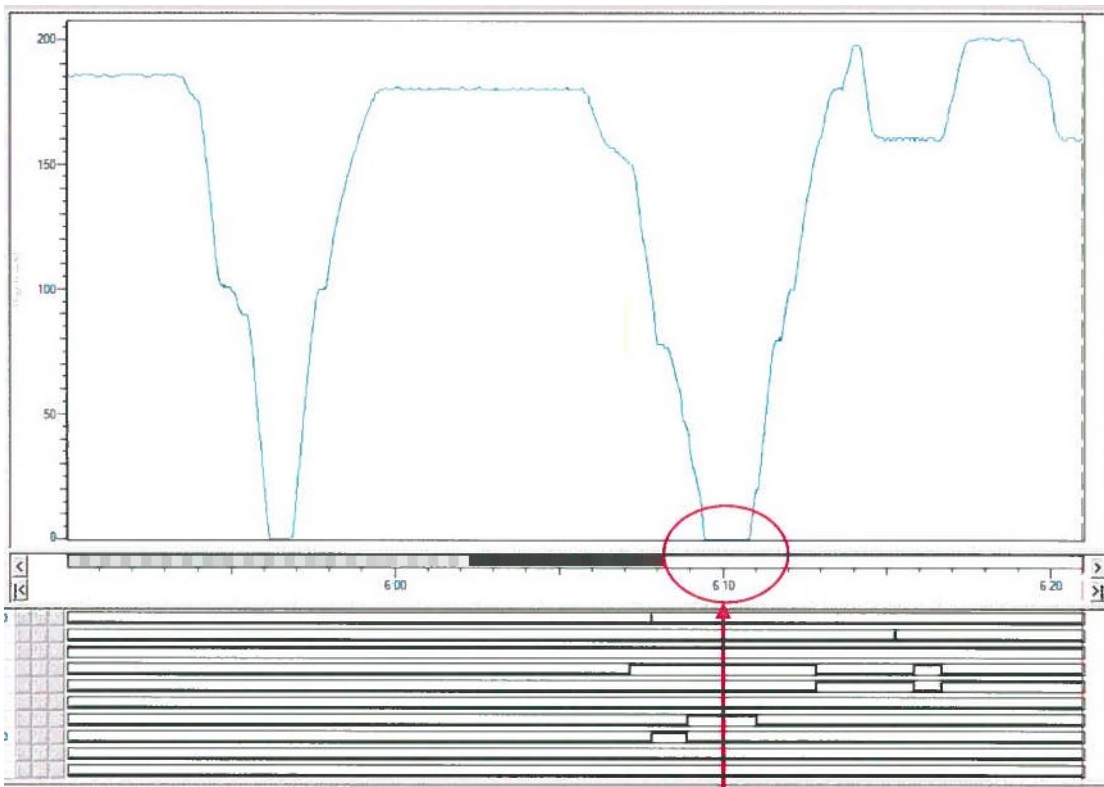
Abbildung 15: Planaufenthalt im Bf St. Pölten Hbf von Z 904 (Quelle ÖBB Infra)

Im Diagramm in Abbildung 15 ist auf der horizontalen Achse die Zeit und auf der senkrechten Achse die Geschwindigkeit aufgetragen.
