ENTGLEISUNG ZUG 54049

am 26. April 2012

im Bf Wien Zvbf

Untersuchungsbericht

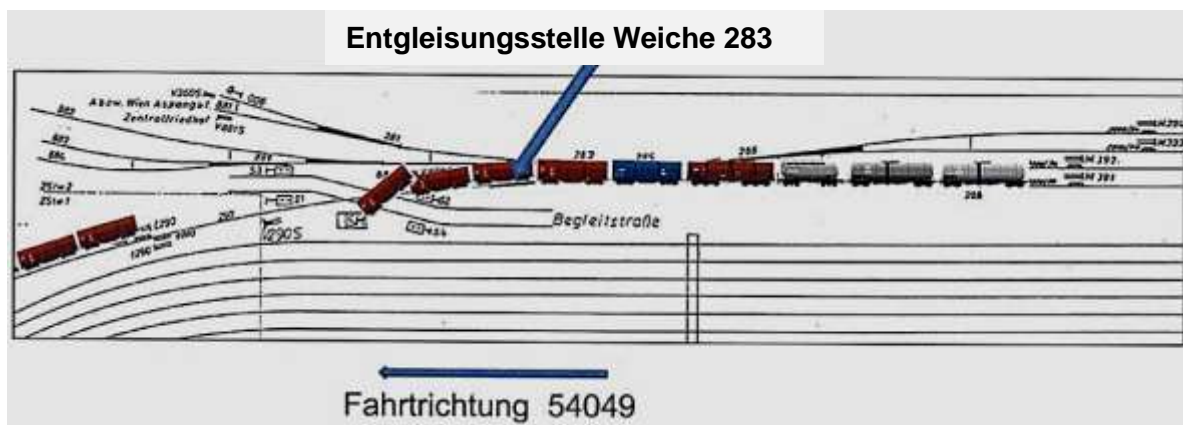
Abbildung 11 Schematische Darstellung der Entgleisung - Quelle IM

Infolge einer Zugtrennung zwischen dem 18. und 19. Wagen (Auftrennung der HLL) und der dadurch bewirkten Zwangsbremmung kam die Zugspitze von Z 54049 im km 5,010 zum Stillstand.

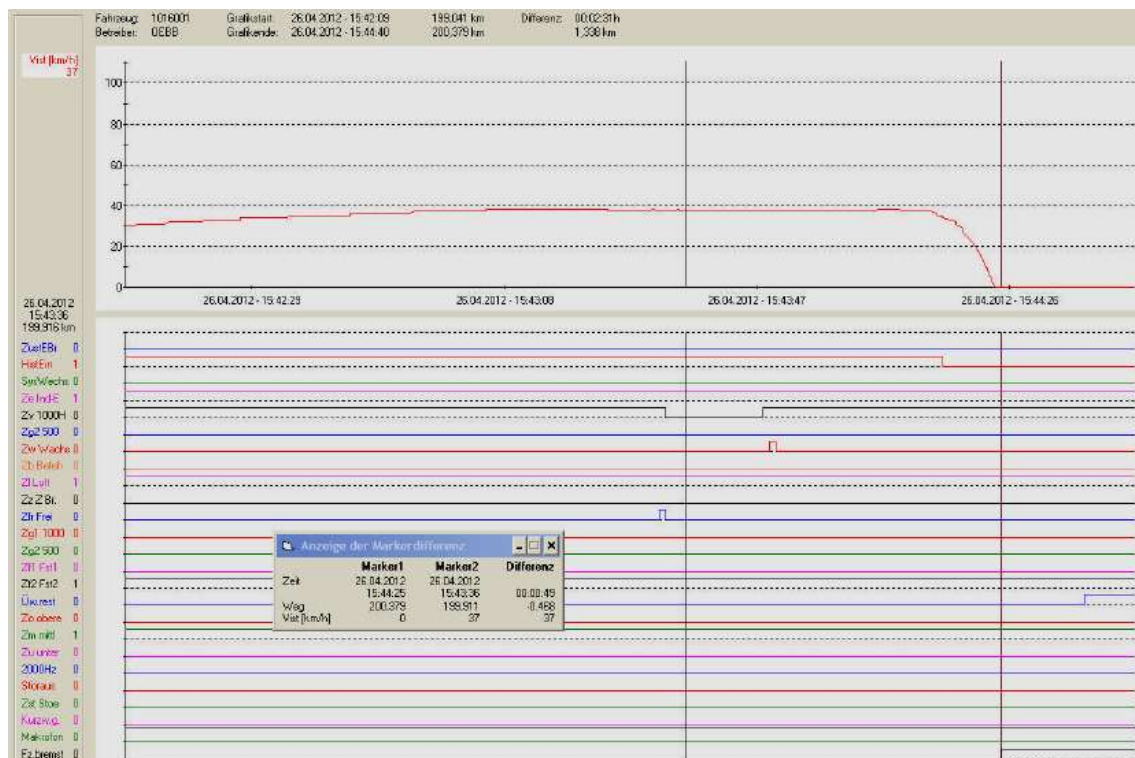
Abbildung 13 Zeitbezogene Auswertung Registriereinrichtung Tfz 1016 001-1 – Quelle Traktionsleister

Die zulässige Geschwindigkeit wurde eingehalten.

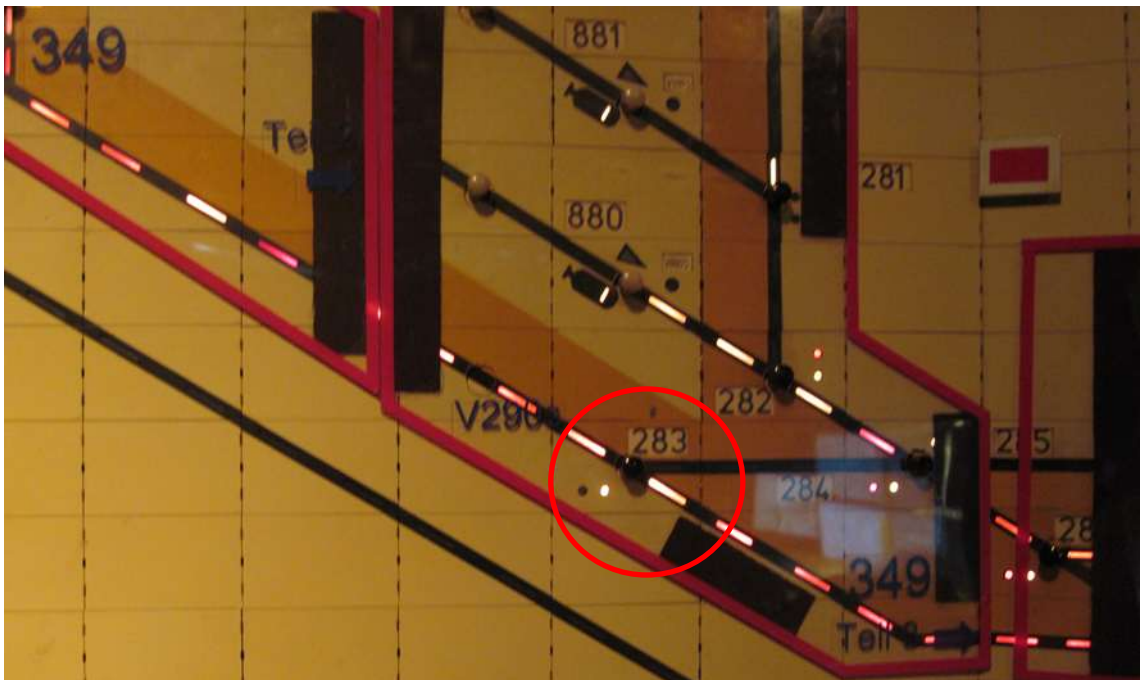
Abbildung 14 Ansicht Gleisschaubild des Stellwerks Bf Wien Zvbf - Quelle IM

Laut Gleisschaubild war eine gesicherte Fahrstraße für Z 54049 gestellt.

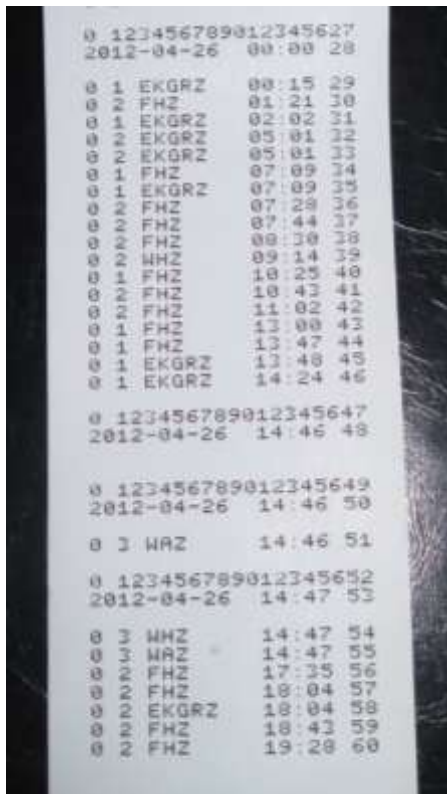
Laut Stellwerksdrucker waren zum Zeitpunkt der Entgleisung keine registrierpflichtigen Handlungen durch den Signal- und Weichenbediener gesetzt.

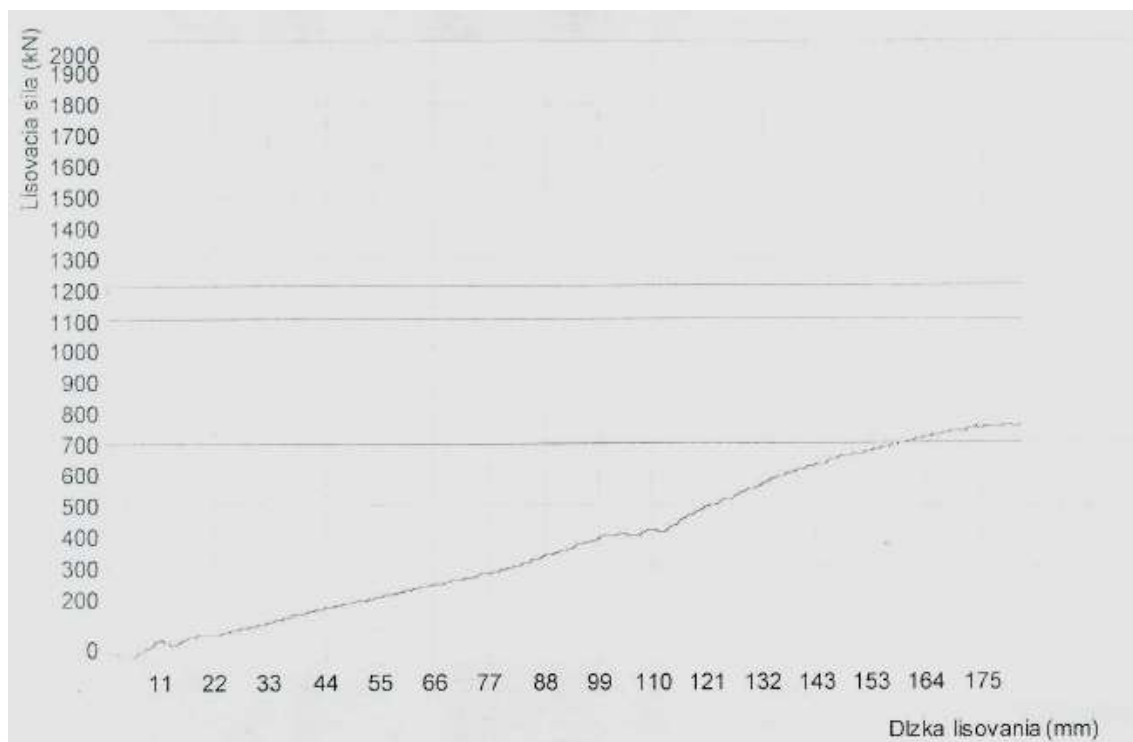
Abbildung 27 Auszug aus den Dokumenten der Radsatzfertigung - Aufpresskraft Seite A - Quelle ECM

Aus diesen Dokumenten kann entnommen werden, dass die Passübermaße der Radscheibensitze nicht den Bestimmungen des UIC 813, der RIL 800.02.00 und der EN 15315 entsprachen.

Die Presskräfte entsprachen den Bestimmungen der EN 15315, der RIL 800.02.00 und des UIC 813.

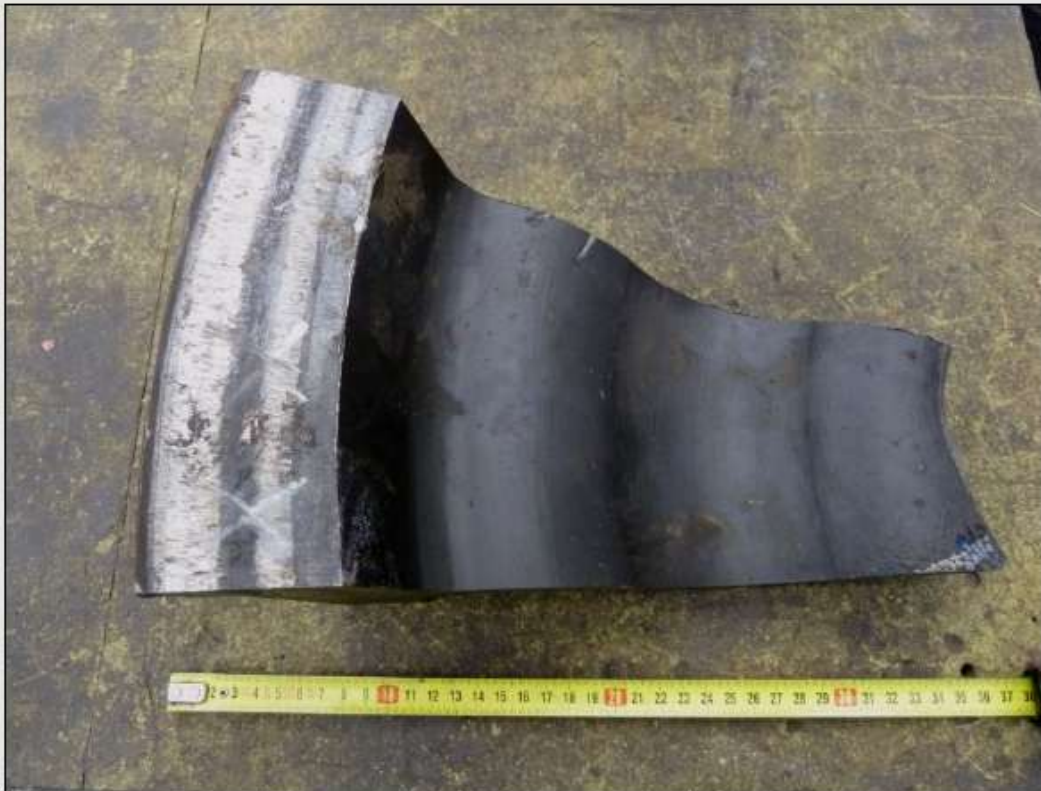
Abb. 0.3

Bei dem aufgetretenen Schaden handelt es sich um den Bruch von 2 Vollrädern, welche in Abb. 0.1 und 0.2 ersichtlich sind. Der gebrochene Radsatz besitzt die Nummer 328555 und stammt aus der Tauschgruppe 75.3. Die schadhaften Teile wurden 2 Mal vor Ort begutachtet und eine Probe für mechanische und chemische Analysen des Werkstoffes sowie zur Untersuchung der Mikrostruktur entnommen (Abb. 0.3).

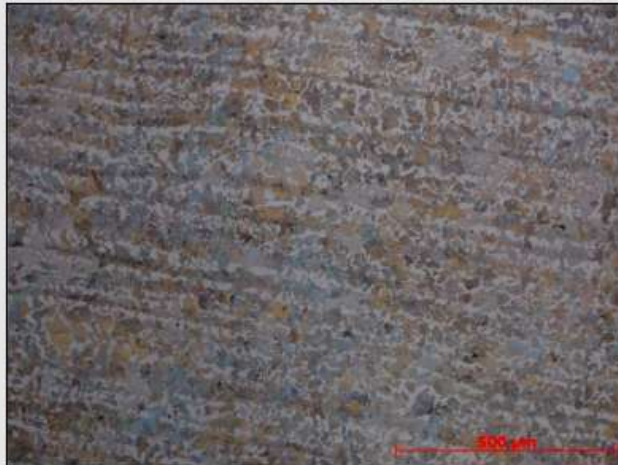
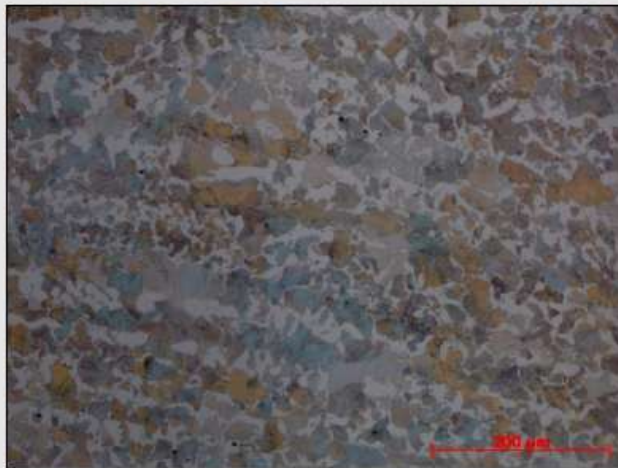
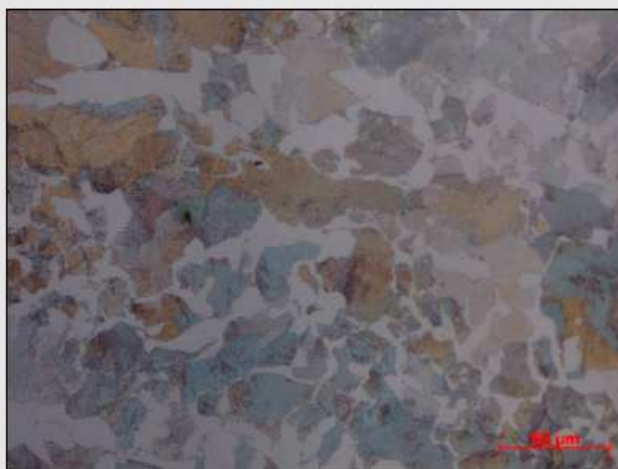
Das Gefüge von Stelle 1 aus dem Steg ist in zunehmenden Vergrößerungen in den Abb. 4.1 bis 4.3 wiedergegeben. Es handelt sich um ein ferritisch-perlitisches Mischgefüge mit einer durchschnittlichen Korngröße von ca. 30 – 40 µm. Ferrit und Perlit sind an dieser Stelle zeilig angeordnet.

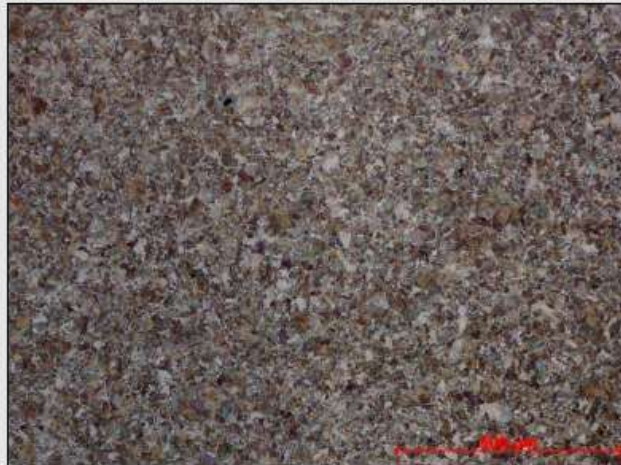
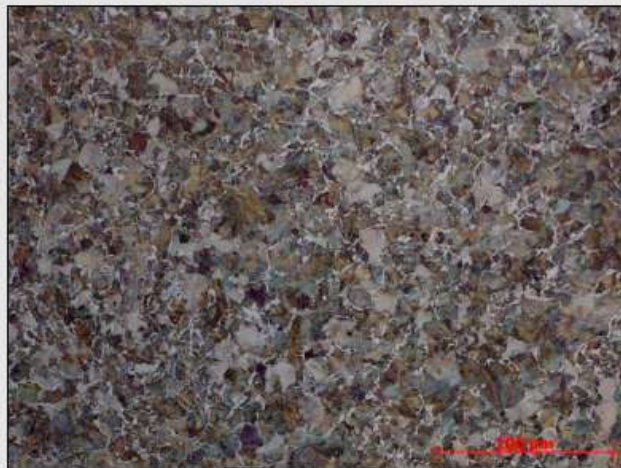
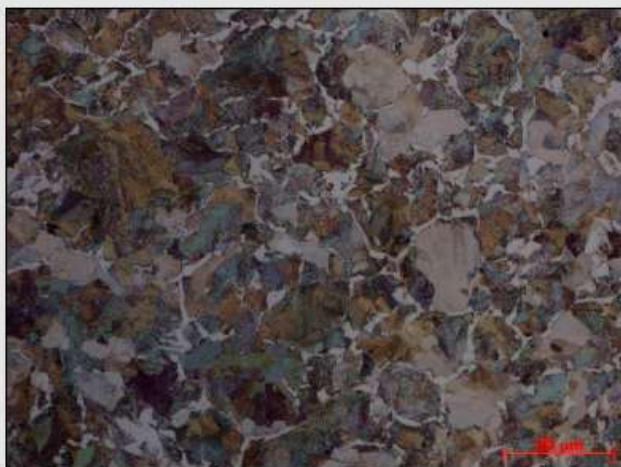
Das Gefüge an Stelle 2 nahe der Lauffläche ist in den Abb. 4.4 bis 4.6 in zunehmenden Vergrößerungen ersichtlich. Im Unterschied zum Steg liegt ein feiner Perlit mit Korngrenzenferrit als Hinweis auf eine erfolgte Vergütung vor.

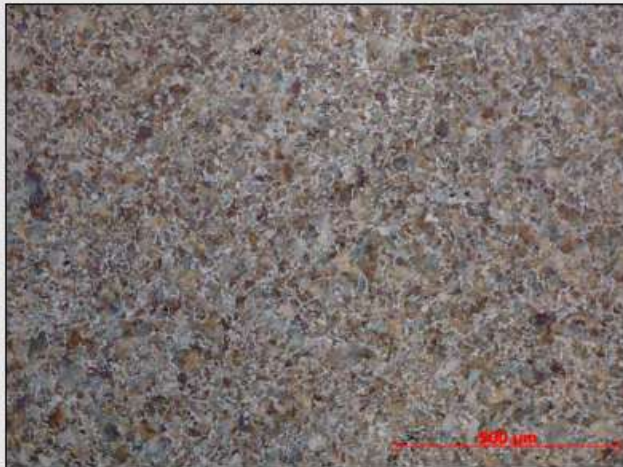
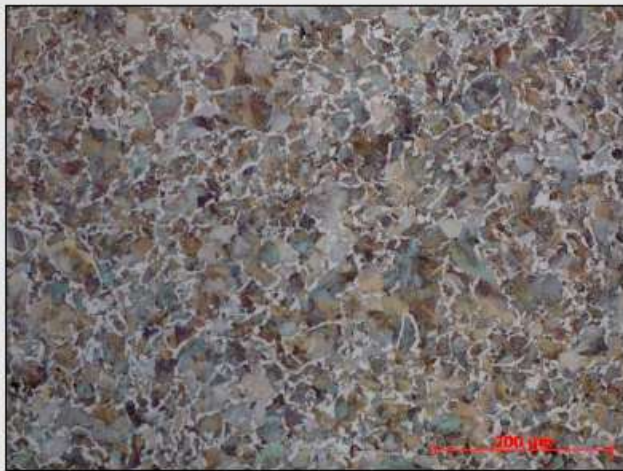
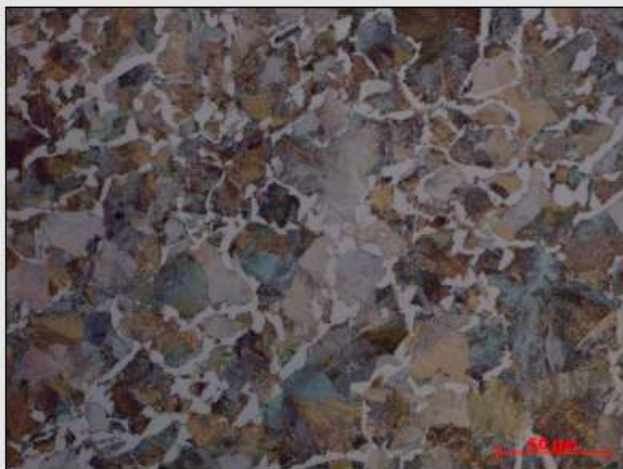
Das Gefüge am Radkranz an Stelle 3 ist in den Abb. 4.7 bis 4.9 wiedergegeben. Auch an dieser Stelle liegt ein perlitisches Vergütungsgefüge mit Korngrenzferrit und einer durchschnittlichen Korngröße von 30 – 40 µm vor.
