UNTERSUCHUNGSBERICHT

**Unfall mit dem
Motorflugzeug
PA 28 - 180**

**am 03.05.2015
um ca. 15:19 Uhr UTC
im Gebiet Hagsdorf,
Bezirk Melk
Niederösterreich**

GZ. BMVIT-85.234/0001/BAV/UUB/LF/2016

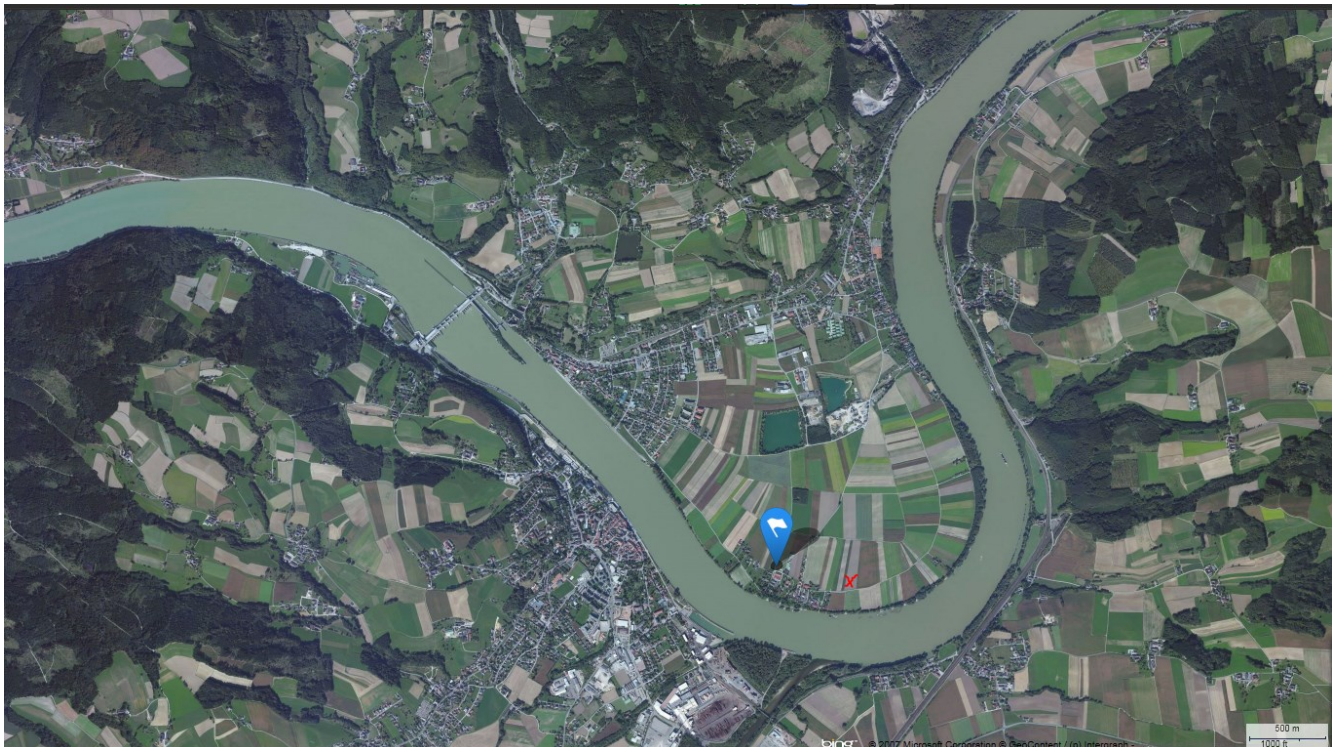
Übersichtsaufnahme aus dem Bereich Ybbs an der Donau, die blaue Einzeichnung markiert Hagsdorf und das rote X das Außenlandefeld der PA28-180

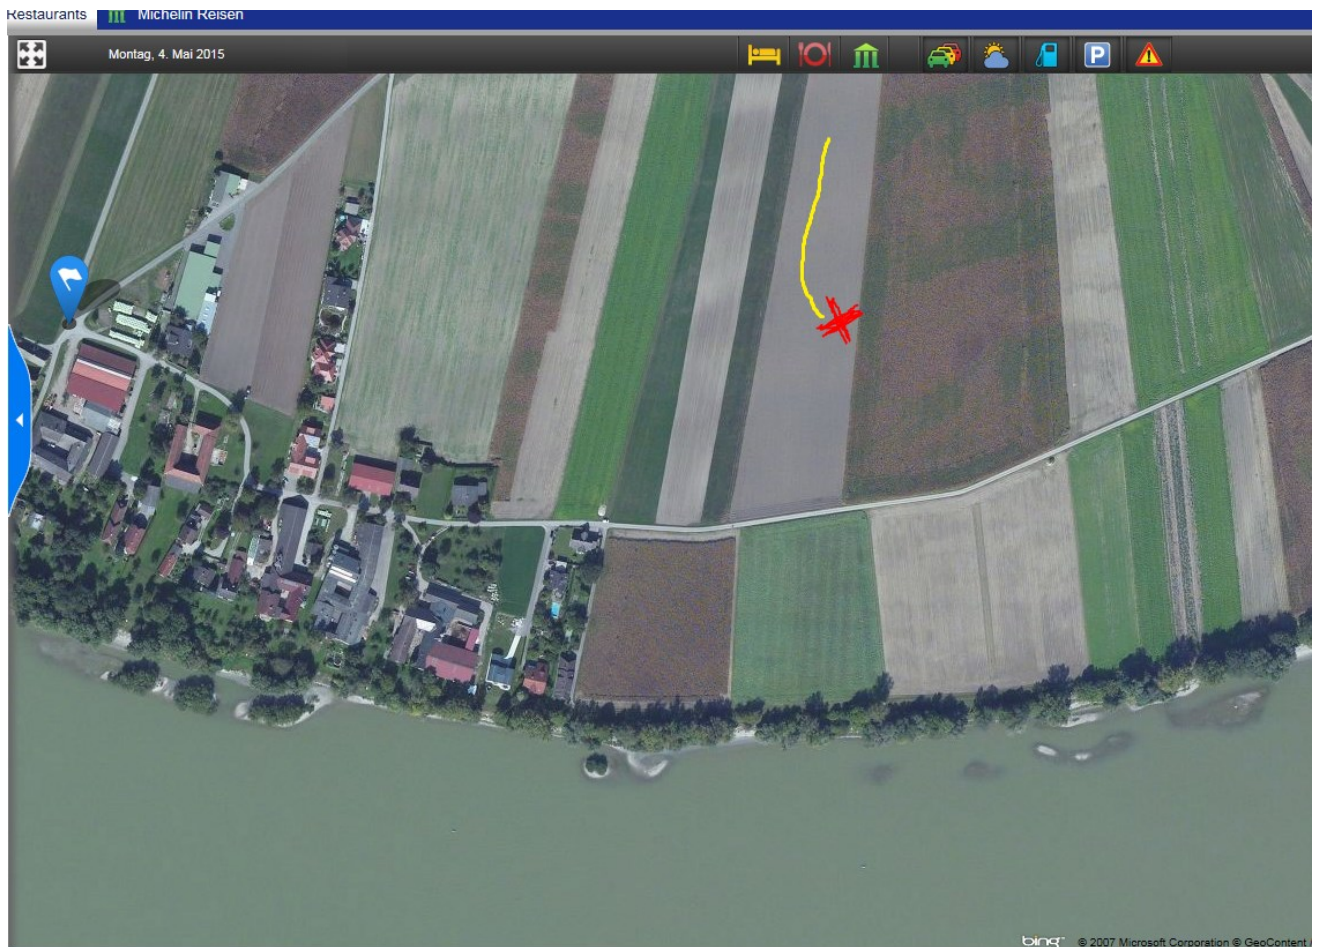
Auschnittsvergrößerung

Die Sicherheitslandung erfolgte auf einem Acker im Bereich Hagsdorf. Dieser Acker befindet sich auf einer Höhe von 754 ft / 230 m MSL. Die Bodenbeschaffenheit des Ackers kann als weich und trocken bezeichnet werden. Das rote X markiert das Außenlandefeld. Die Landerichtung betrug ca. 180°

Die Bildaufnahme zeigt uns die Ackerfläche auf der die Sicherheitslandung erfolgte. Das rote X markiert die Endlage des Flugzeuges.
