Untersuchungsbericht

Zusammenprall Z 3206 mit PKW auf EK km 15,705 zwischen Bf Pettenbach
und Bf Steinachbrücke am 31. Mai 2017

GZ.: BMVIT-795.386-IV/SUB/SCH/2017

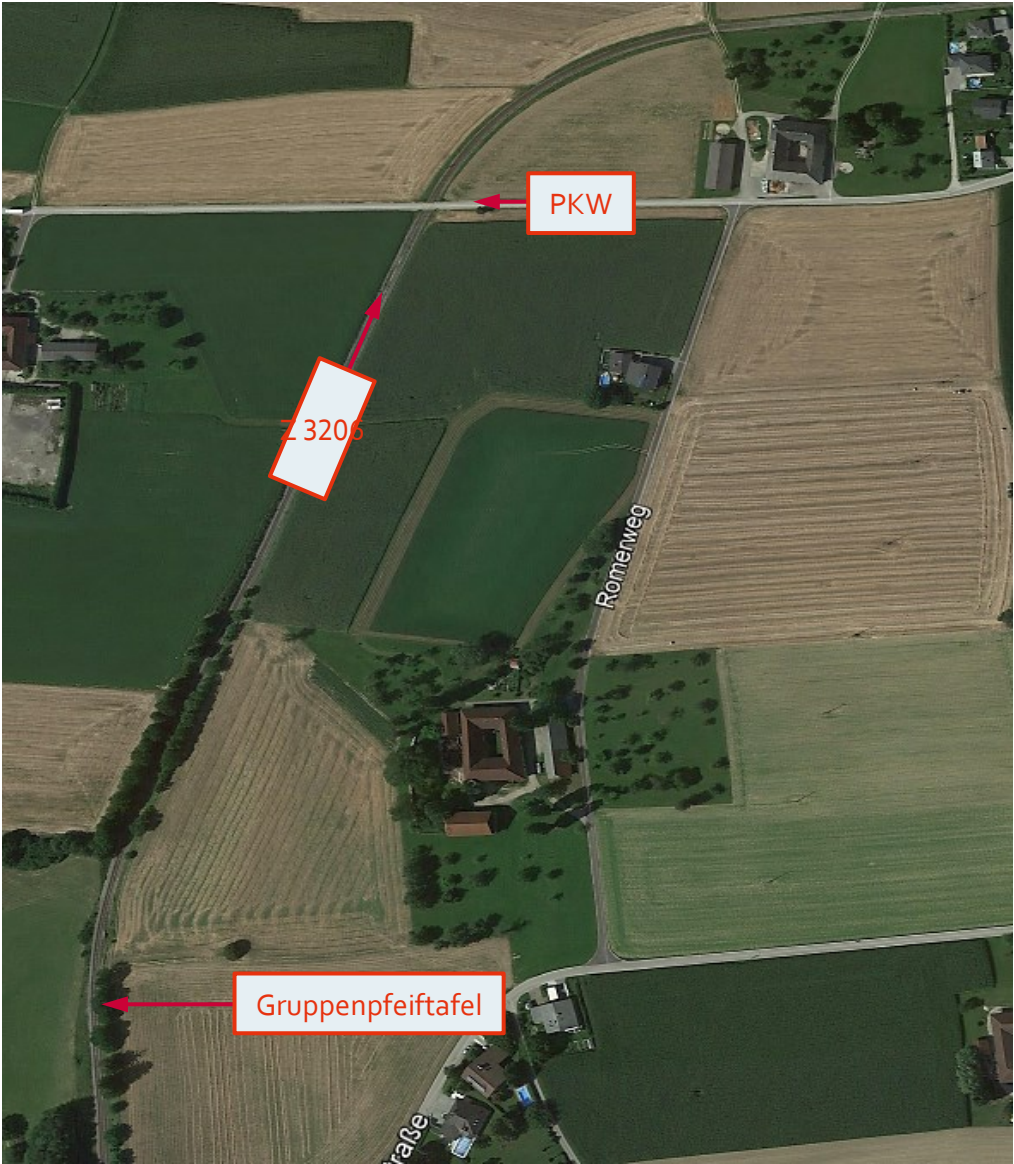
Abbildung 2: Satellitenbild der EK km 15,705

Die EK auf der Strecke 25201 (Gleisrang 3G) liegt im km 15,705 der eingleisigen, nicht elektrisch betriebenen ÖBB Strecke Wels – Grünau im Almtal am Ende einer Geraden und Beginn eines Rechtsbogens (Richtung 2). Die betroffene, nicht technisch gesicherte, EK ist laut Bescheid nach § 6 EKVO 1961 durch Andreaskreuze und Abgabe akustischer Signale vom Schienenfahrzeug aus gesichert.

In Fahrtrichtung 2 befindet sich 506 m vor der EK rechts neben dem Gleis das Signal „Gruppenpfeiftafel“, ab der bis zum Erreichen der ersten nicht technisch gesicherten EK wiederholt (mindestens 3 mal) und anschließend fortgesetzt bis zum Erreichen des Signals „Pfeifende“ das Signal „Achtung“ zu geben ist. Da der Zug nach dem Signal „Gruppenpfeiftafel“ noch einen leichten Rechtsbogen und ein in einer Steigung liegendes Waldstück durchfährt, ist dieser von der EK aus erst in einer Entfernung von ca. 220 m zu erkennen.

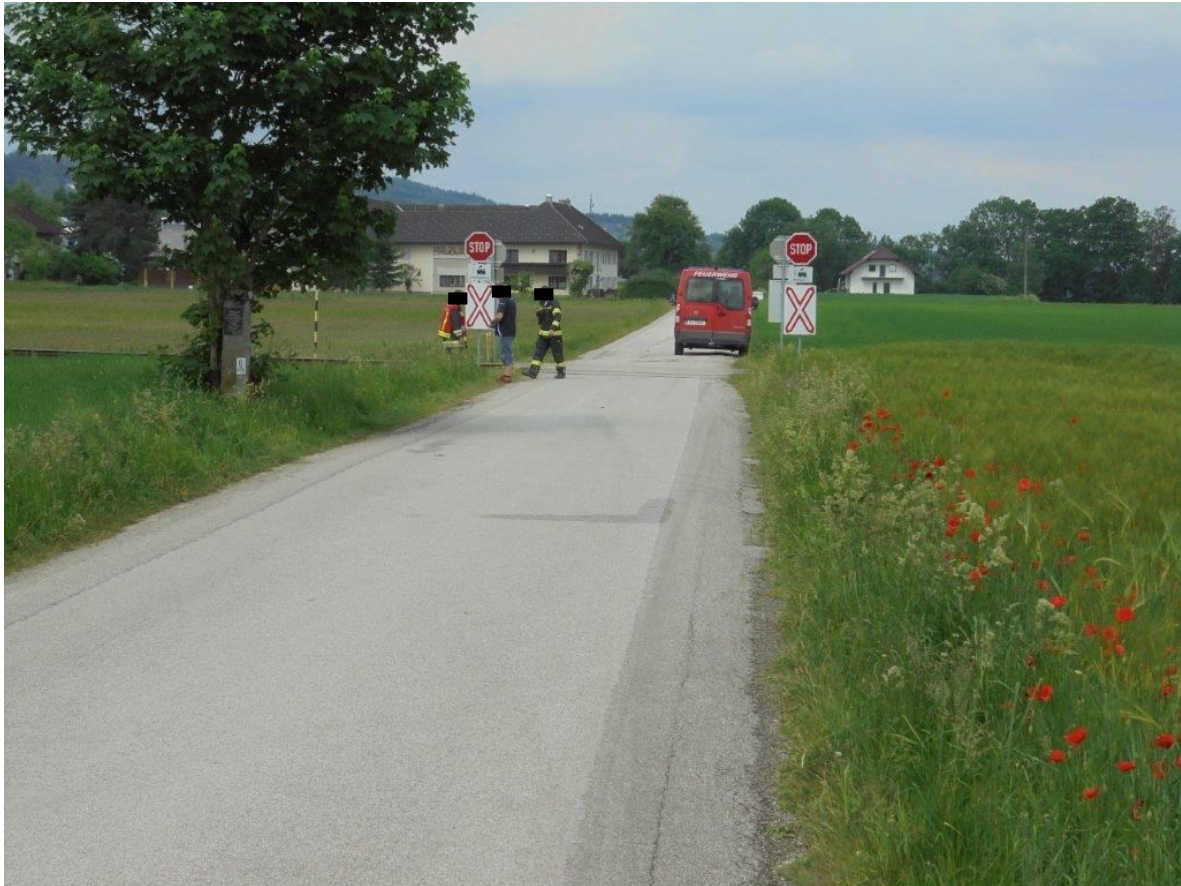
Abbildung 3: Annäherung an EK aus Sicht des PKW

Zusätzlich ist straßenseitig vor der EK das Vorrangzeichen „HALT“ (Stopptafel) mit der Zusatztafel „auf Pfeifsignal achten“ in beiden Richtungen jeweils links und rechts der Fahrbahn aufgestellt (EK Bescheid ZL. 226.716/4-II/21/91 vom 25.11.1991). Die EK kreuzt in einem Winkel von ca. 68° die Emesberg Straße (Gemeindestraße).

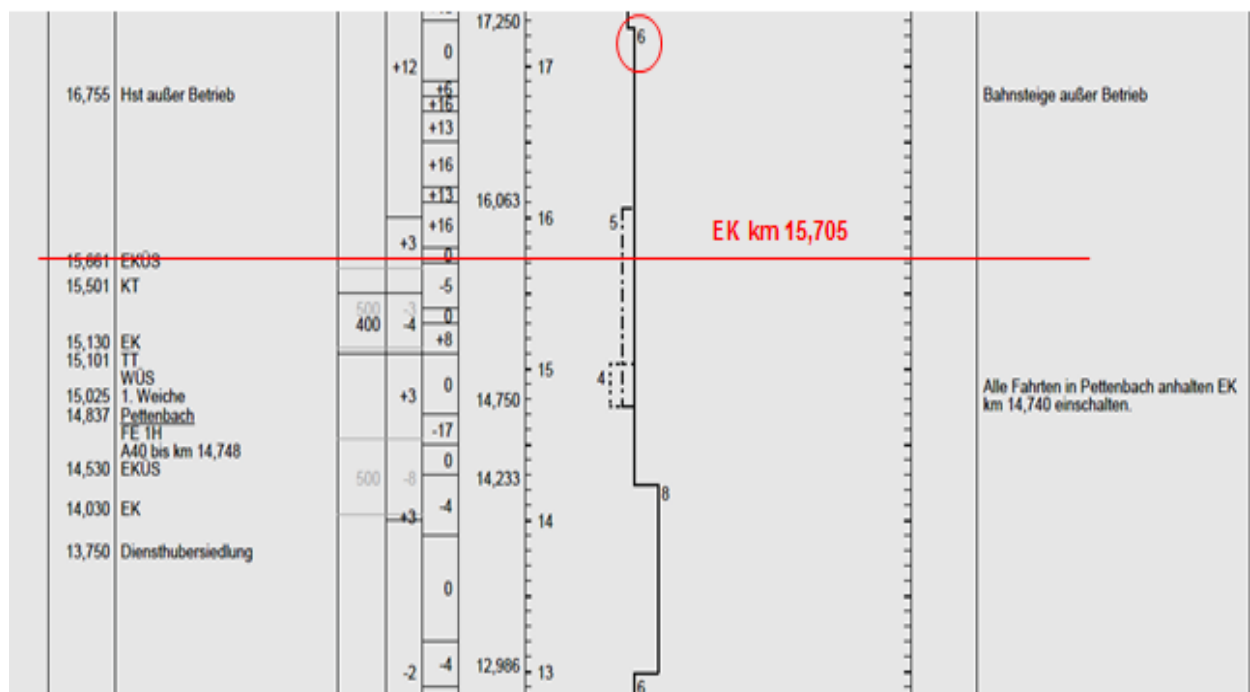
Abbildung 4: Auszug VzG – Fahrtrichtung 2

Gemäß VzG ist im betroffenen Streckenabschnitt für die Fahrtrichtung 2 eine örtlich zulässige Geschwindigkeit von 60 km/h festgelegt.
