# Untersuchungsbericht

Bundesanstalt für Verkehr  
Sicherheitsuntersuchungsstelle des Bundes

GZ: BMVIT-795.344-IV/BAV/UUB/SCH/2013

**Entgleisung Z 46695  
im Bf Bruck an der Leitha  
am 2. Juli 2013**

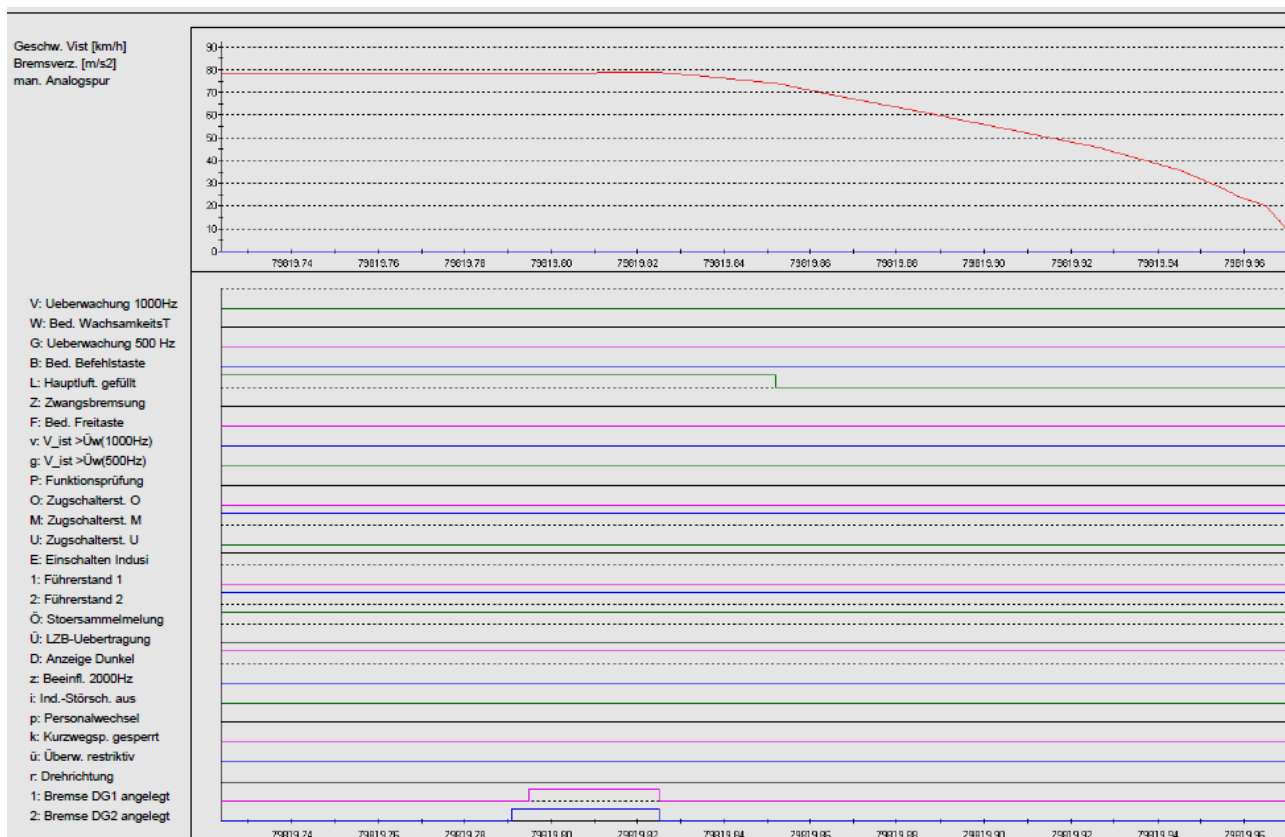
**Abbildung 23 Wegbezogene Auswertung der Registriereinrichtung Z 46695 (Quelle RU)**

Der Bremsweg für Z 46695 bei einer Schnellbremsung, berechnet gemäß „Mindener Formel“, hätte 303 m betragen.

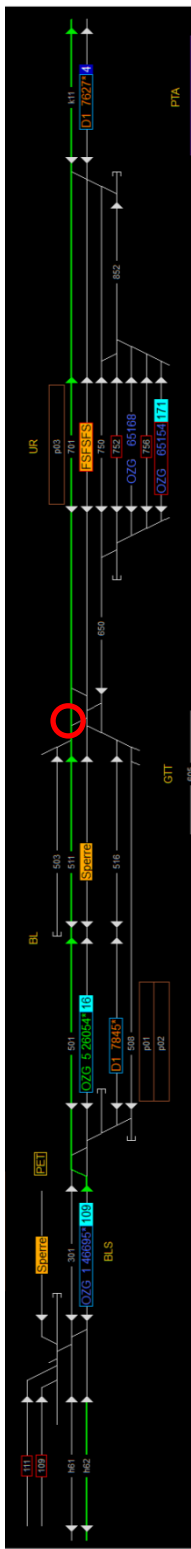
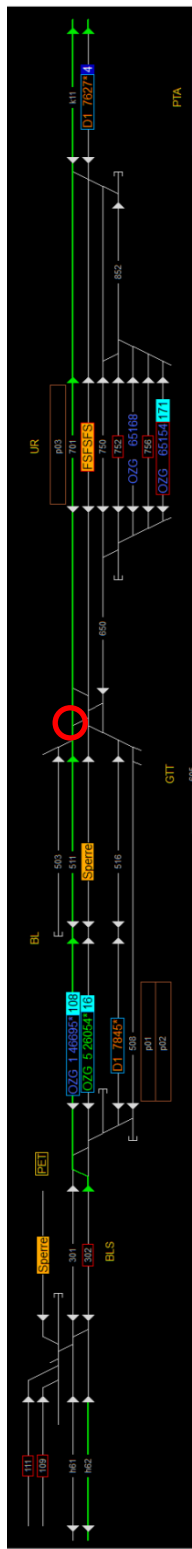
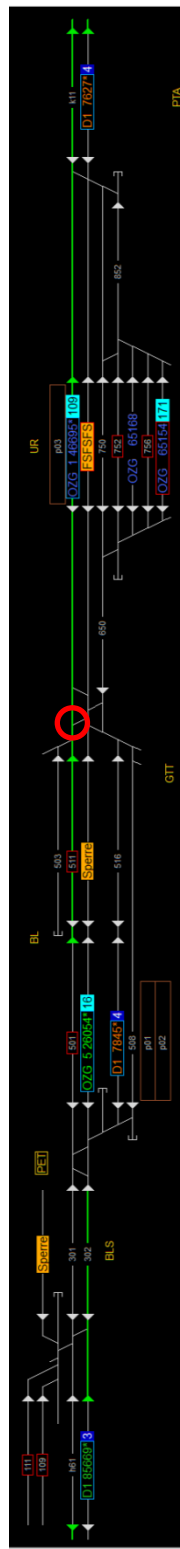
Abbildung 24 Darstellung der Betriebssituation – System Aramis (Quelle IM)

15:32:12 Uhr: Z 46695 befindet sich im Gleisanschnitt vor ZS „F2“. Der Streckenabschnitt bis zur nachfolgenden Betriebsstelle (Abzweigung Bruck an der Leitha 1) ist signalmäßig freigestellt.

15:35:33 Uhr: Z 46695 befindet sich im Gleisanschnitt vor Schutzsignal „Sch 501R“. Der Streckenabschnitt bis zur nachfolgenden Betriebsstelle (Abzweigung Bruck an der Leitha 1) ist signalmäßig freigestellt.

15:36:25 Uhr: Z 46695 befindet sich im Gleisanschnitt vor ZS „G1“. Der Streckenabschnitt bis zur nachfolgenden Betriebsstelle (Abzweigung Bruck an der Leitha 1) ist signalmäßig freigestellt.

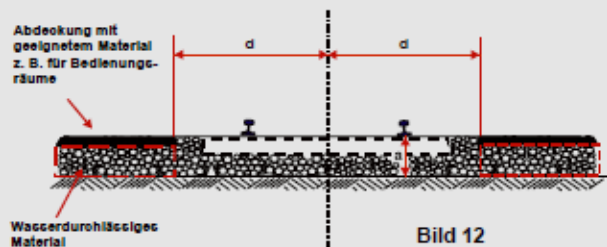
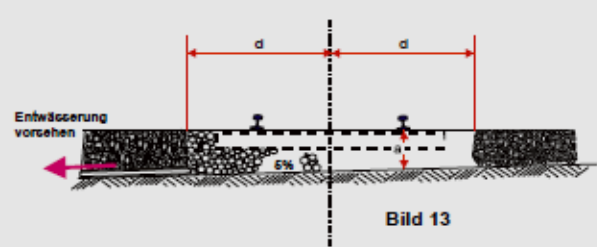
Tafel 5: Regelquerschnitte der Bettung für Bahnhofsgleise

Außerhalb des Bereiches „d“ ist bis zu 2,50 m ab der Gleisachse geeignetes Material (z. B. Abfall-gemühle) aufzubringen.

Anmerkung SUB: Im Bereich der Entgleisungsstelle war die Bettung als Streckgleis ausgeführt. Die Aufbringung von Abfallgemühle war nicht erfolgt.

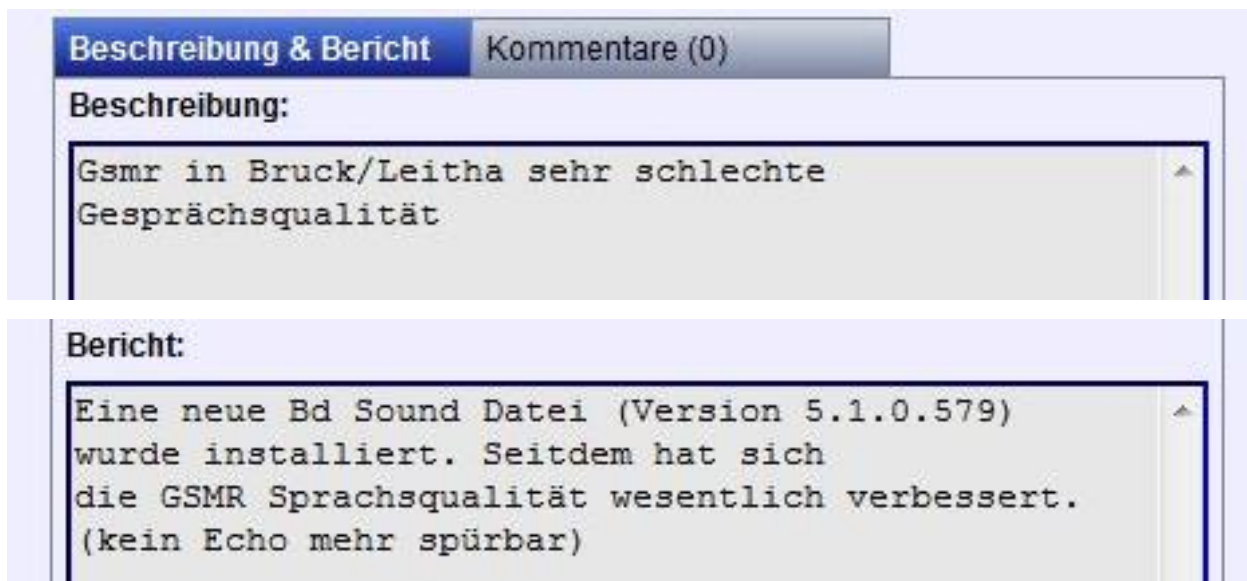
Abbildung 32 Störungsmeldung des GSM-R-Funks vom 17. Juni 2013 (Quelle IM)

Die vorstehenden Störungsmeldungen zeigen eine nahezu permanent schlechte Übertragungsqualität am GSM-R Funk vom 30. Juni bis 19. Juli 2013.

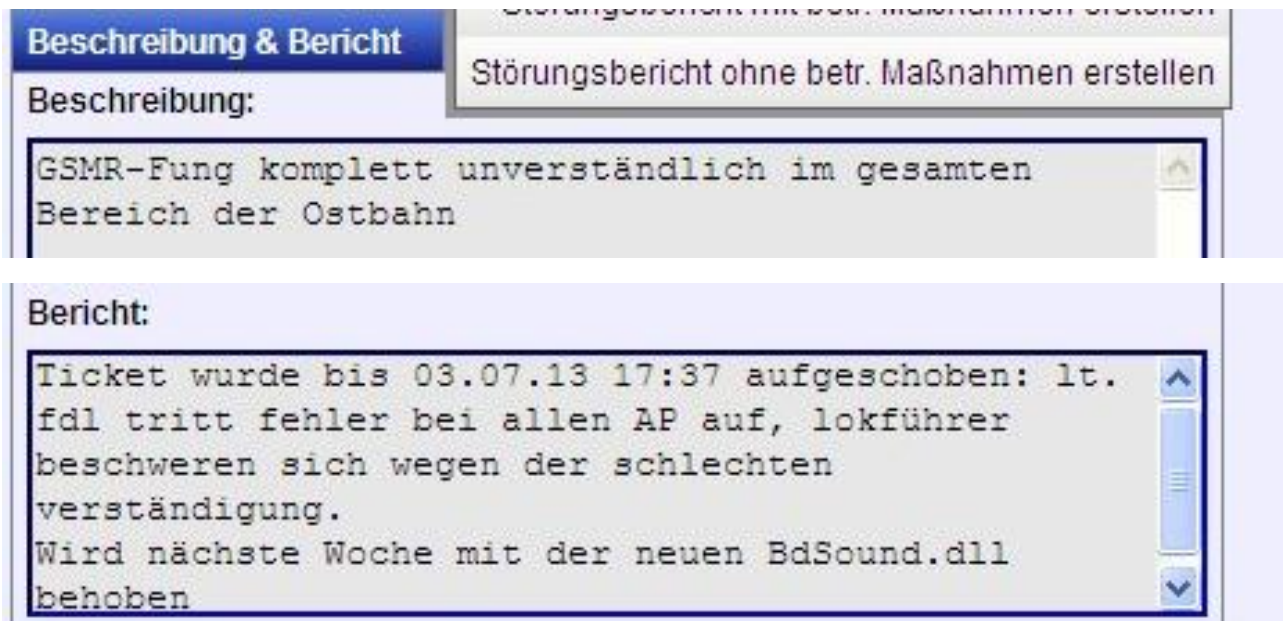
Abbildung 34 Störungsmeldung des GSM-R-Funks vom 2. Juli 2013 (Quelle IM)

Von der BFZ Wien wurde die Betriebsgefahr auf Grund einer mangelhaften Übertragungsqualität am GSM-R Funk nicht verstanden / erkannt. Drei Versuche eine Funkverbindung mit der Baustelle am Nachbargleis im Bf Bruck an der Leitha herzustellen, schlugen fehl.
